**FOTOGRAMETRIA À CURTA DISTÂNCIA COM USO DE
SMARTPHONE PARA AVALIAÇÃO DA CONDIÇÃO DE
PAVIMENTOS FLEXÍVEIS URBANOS**

Dissertação apresentada ao Programa de Pós-Graduação em Engenharia Civil da Universidade Estadual de Londrina, como requisito à obtenção do título de Mestre em Engenharia Civil.

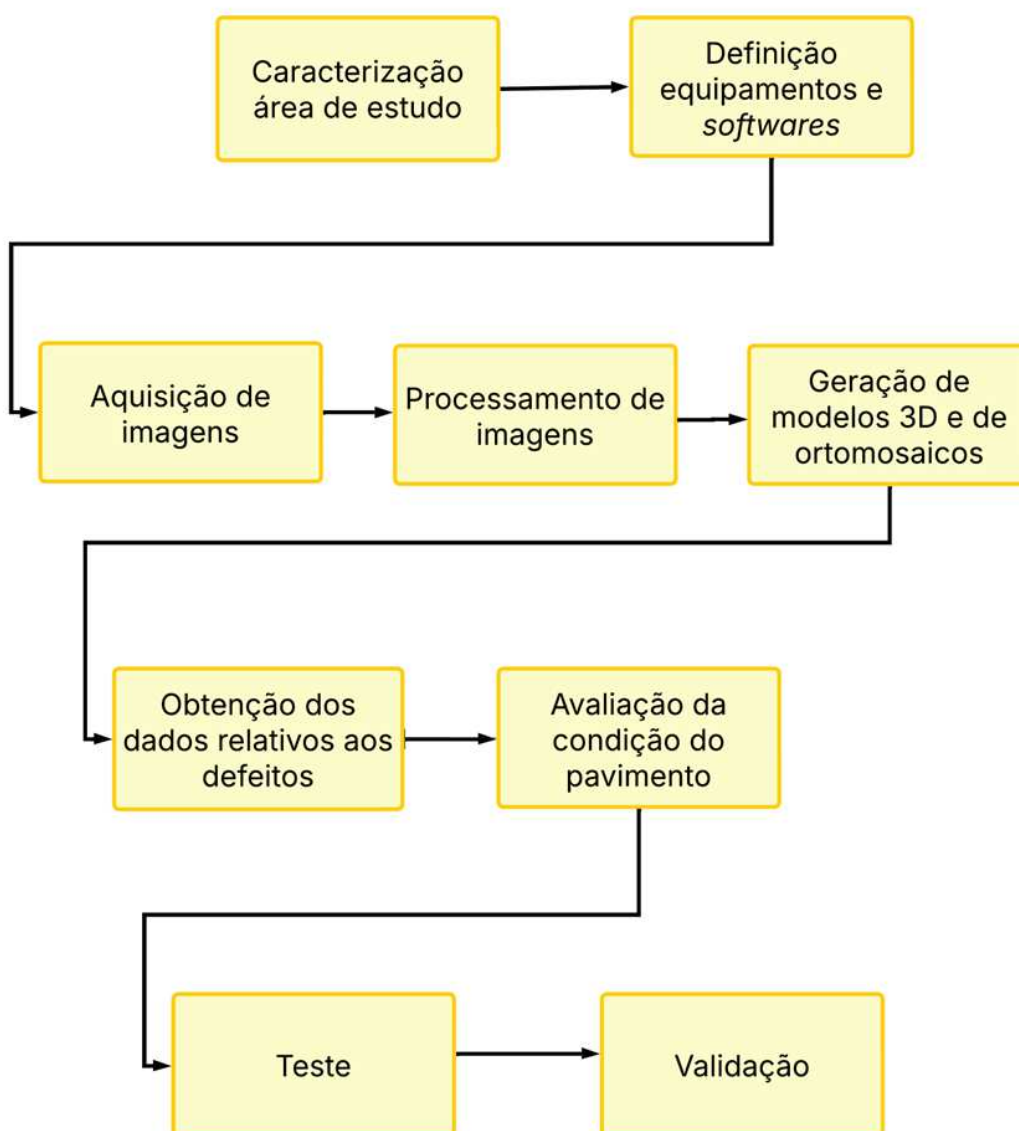
Figura 4.1 – Fluxograma do método de pesquisa

O método de pesquisa foi desenvolvido com adaptações no procedimento de aquisição de imagens do pavimento e avaliação de defeitos (PAIPA), descrito no trabalho de Garcia *et al.* (2024, em desenvolvimento). Enquanto o trabalho original utilizou uma câmera GoPro para a captura de imagens, neste estudo o procedimento foi adaptado para o uso de um *smartphone*, buscando explorar sua praticidade e acessibilidade como ferramenta de aquisição de dados para a avaliação da condição do pavimento.

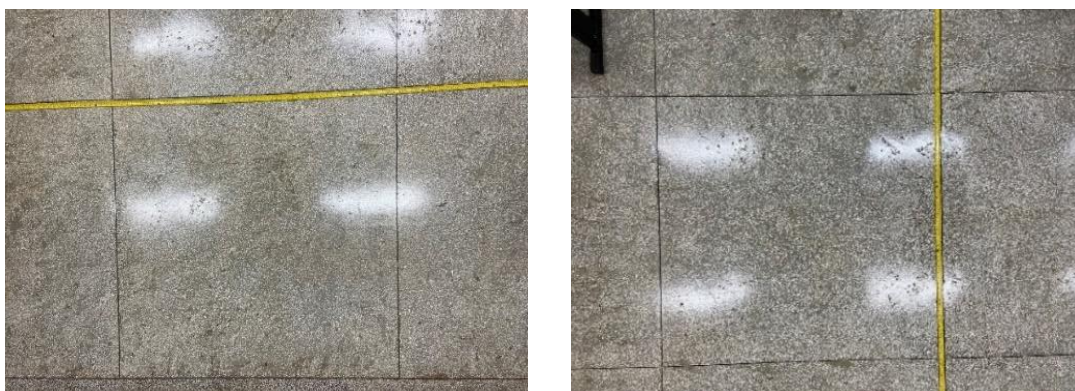
Figura 4.9 – Campo de visão horizontal e vertical

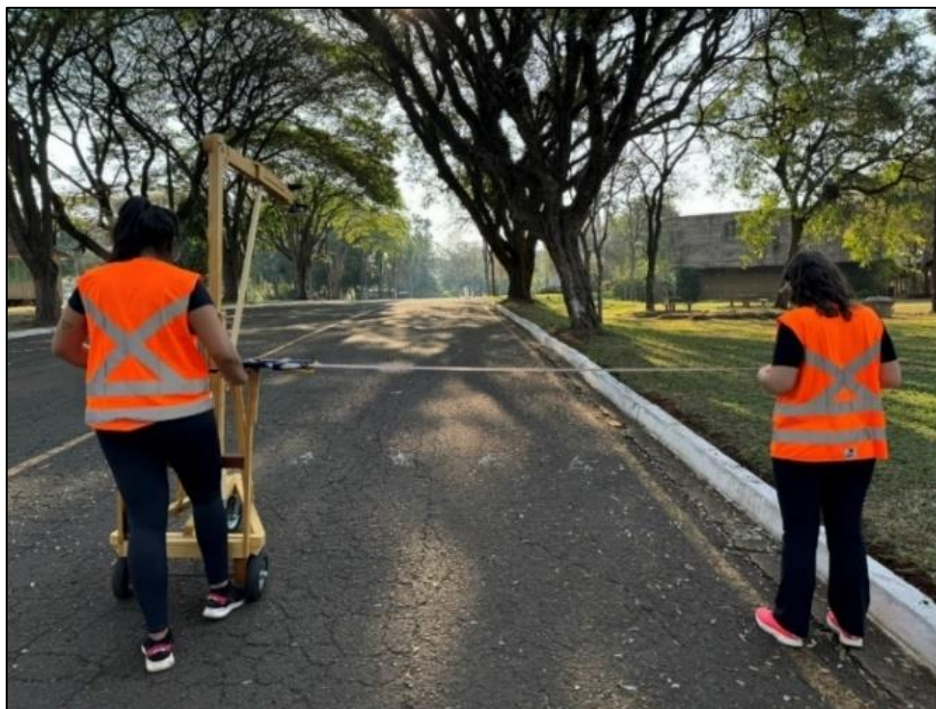
Figura 4.11 – Procedimento de coleta de imagens (foto)

Para o levantamento por foto, foi necessária a participação de, no mínimo, duas pessoas, como demonstrado na Figura 4.11. Durante o processo, um dos integrantes da equipe estendeu uma fita métrica ao longo da via, posicionando-a lateralmente ao protótipo para assegurar o alinhamento preciso ao longo da trajetória linear. Esse membro utilizou também um medidor de distância com rodas para sinalizar cada avanço de 30 cm na direção longitudinal. Simultaneamente, o segundo integrante percorreu a via conduzindo o protótipo VPAIPA e, a cada 30 cm de avanço, captava as imagens utilizando um controle remoto *bluetooth* para o disparo da câmera.

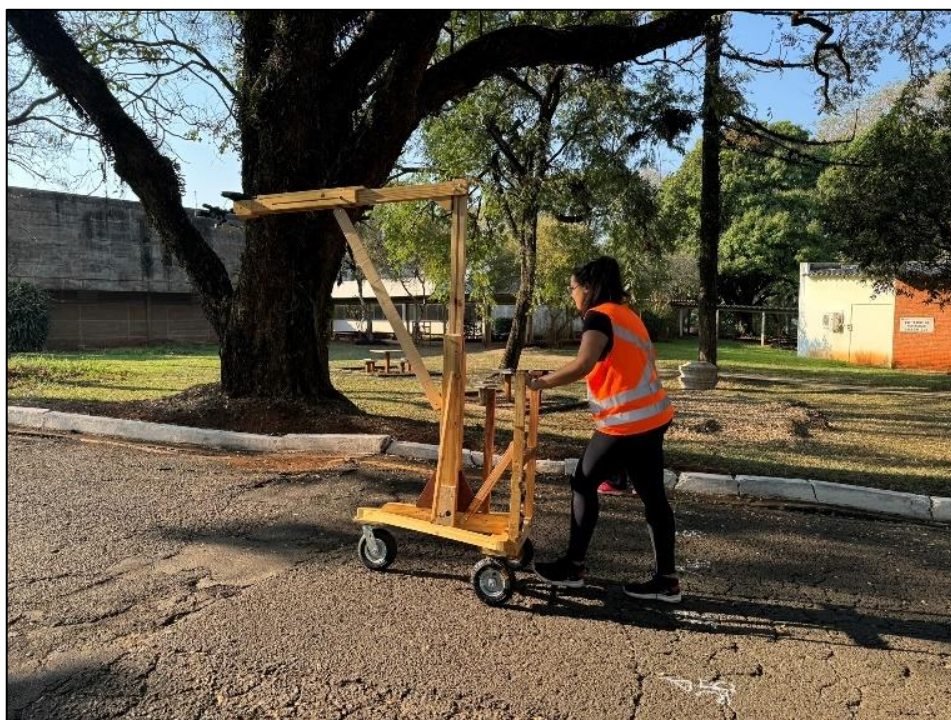
Figura 4.12 – Procedimento de coleta de imagens (vídeo)

Após a conclusão do levantamento fotográfico, a etapa seguinte foi a coleta de imagens por vídeo (Figura 4.12). Este levantamento pôde ser realizado por um único operador, embora a participação de uma segunda pessoa seja recomendada para otimizar o alinhamento. A via foi previamente demarcada com o máximo de marcações horizontais possíveis, e o operador do VPAIPA percorreu a via em linha reta, a uma velocidade constante, utilizando as marcações como guia para manter o alinhamento. Quando disponível, o segundo operador posicionou-se ao final de cada marcação para auxiliar no alinhamento. O vídeo foi iniciado e finalizado com o uso do controle remoto *bluetooth* acionando a câmera.

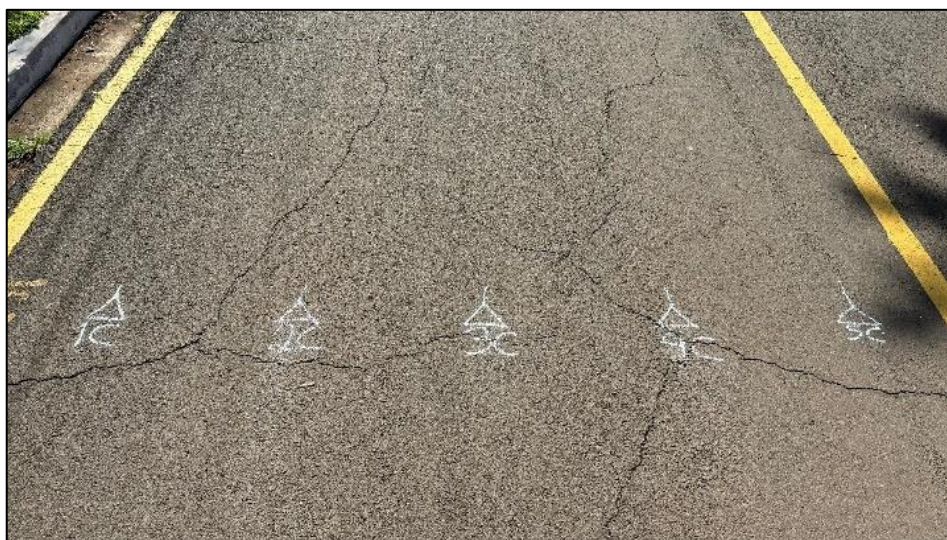
Figura 4.13 – Marcações das linhas de passagem

Esses pontos de distâncias de 70 cm foram usados como pontos de referência e escala no processamento das imagens, servindo como pontos de controle, já que as imagens não foram consideradas com georreferenciamento. Com a unidade piloto finalizada e as decisões tomadas, foi realizado o levantamento nas demais unidades dos trechos selecionados

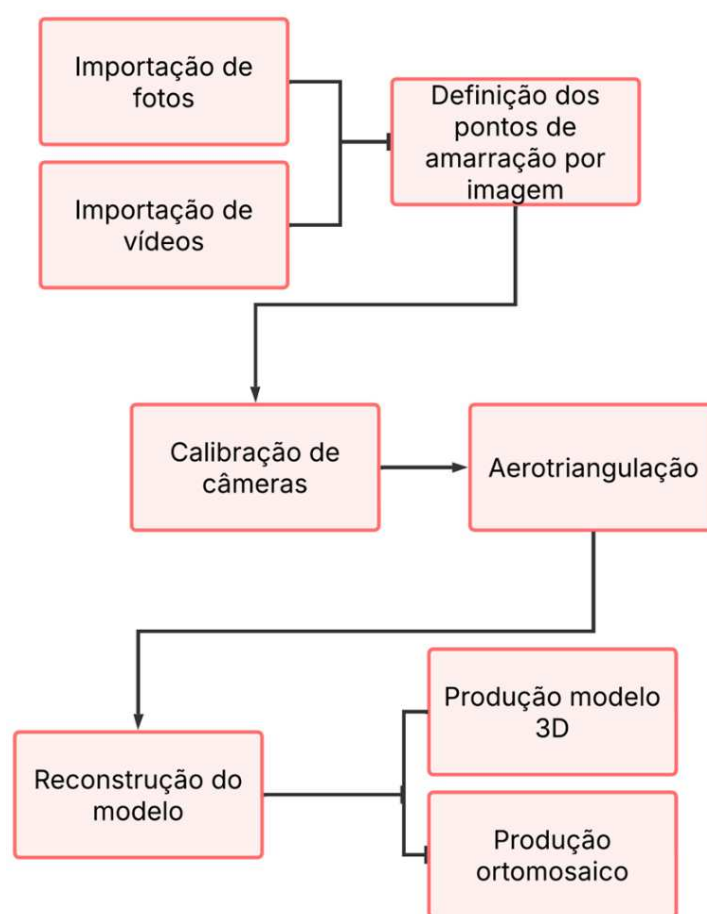
Figura 4.14 – Etapas para a produção de modelo 3D e ortomosaico no *iTwin Capture Modeler*

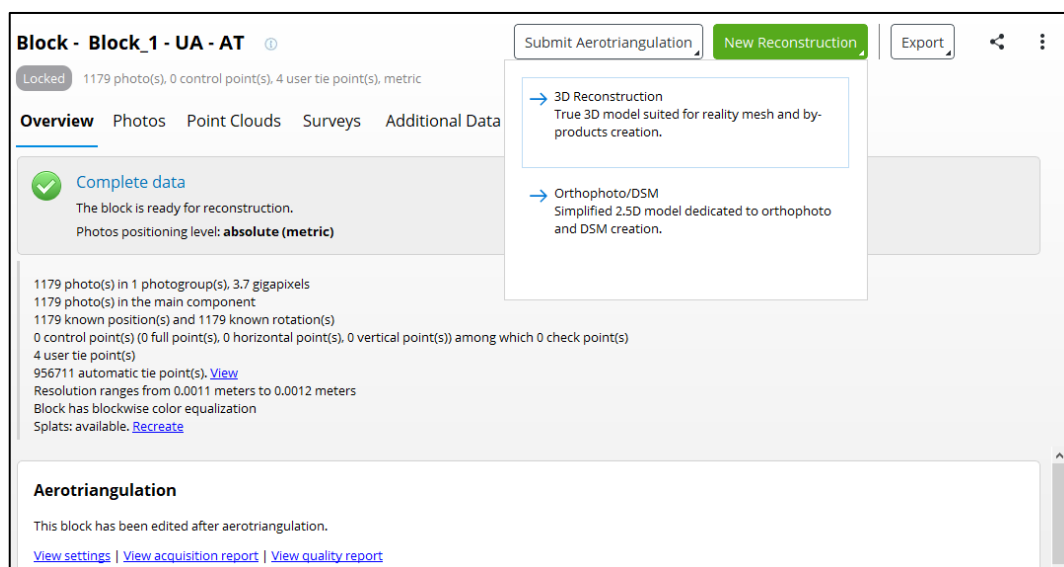
Figura 4.17 – Reconstrução modelo e ortomosaico

Durante essa etapa, foi configurada a delimitação da área de interesse e a subdivisão em blocos compatíveis com a memória RAM do computador, com o objetivo de otimizar o processamento. A exportação do modelo final foi realizada ao optar pela criação de um modelo 3D, o formato do modelo foi definido como "*Export 3D Mesh*", enquanto a opção de ortomosaico utilizou o formato "*Orthophoto: TIFF/GeoTIFF*".

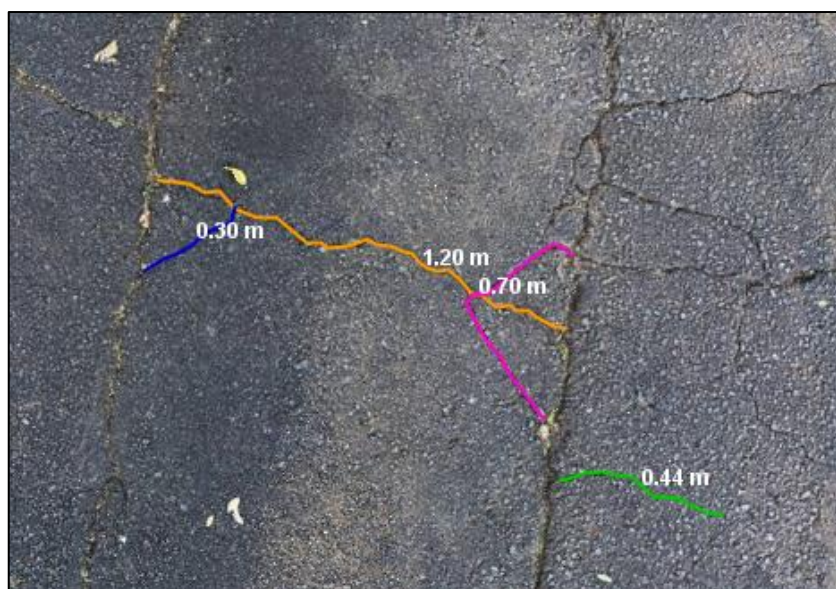
Figura 5.3 – Exemplo de anotação dos defeitos no *software iTwin*

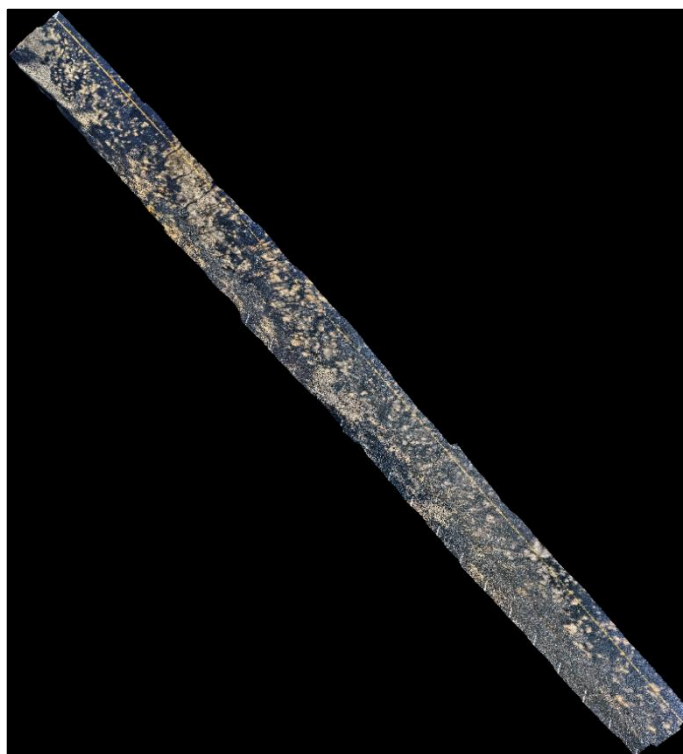
Figura 5.4 – Ortomosaico UA 144 no *software* AutoCAD

Em seguida, um ortomosaico foi gerado com as mesmas características do modelo 3D. Ela foi então importada para o AutoCAD, onde os defeitos também foram identificados e anotados, conforme ilustrado nas Figuras 5.4 e 5.5.

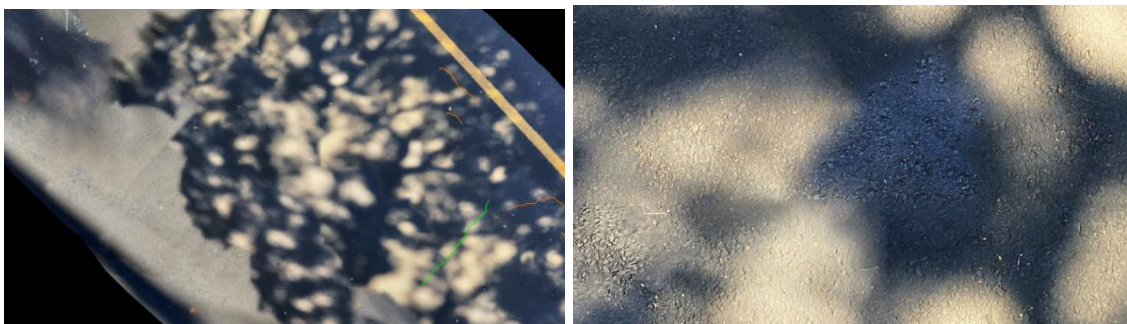
Figura 5.6 – Sombras na representação do pavimento no ortomosaico

O processamento das imagens revelou que, ao serem importadas para ambos os *softwares*, sua qualidade foi preservada, permitindo uma identificação clara e precisa dos defeitos para avaliação. Entretanto, algumas dificuldades foram observadas em regiões com presença de árvores, onde as sombras geraram interferências visuais, comprometendo parcialmente a identificação dos defeitos. Além disso, essas regiões no modelo 3D e no ortomosaico apresentaram trechos com menor nitidez ou partes embaçadas, o que pode ser atribuído à dificuldade em captar imagens nítidas e homogêneas nesses ambientes. Nas imagens da Figura 5.6 estão alguns trechos que ilustram essa questão.

Dessa forma, os desafios observados em áreas com interferências visuais reforçam a importância de uma configuração adequada dos parâmetros de processamento para garantir a qualidade dos produtos fotogramétricos gerados.

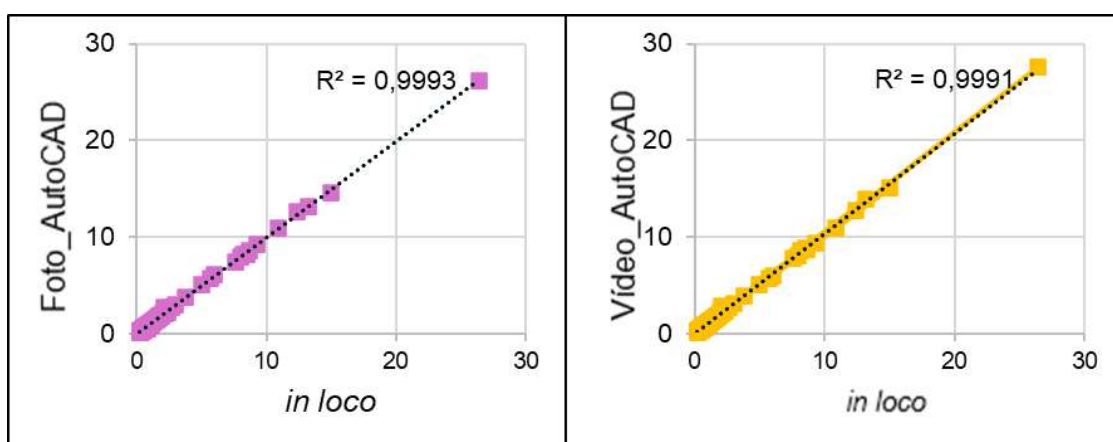
Figura 5.9 – Gráficos de correlação na UA 144: aquisição de imagens

Os gráficos de correlação mostram que existe uma correlação quase perfeita entre os conjuntos de dados, com $r = 0,999$, indicando que as medições realizadas com os diferentes métodos de aquisição estão fortemente alinhadas. A linha de tendência reforça o alinhamento dos dados entre *in loco* com Foto_AutoCAD e *in loco* com Vídeo_AutoCAD. Além disso, o diagrama de dispersão indica que 99,9% da variação das medições de Foto_AutoCAD e Vídeo_AutoCAD foi explicada pela reta de regressão, enquanto apenas 0,1% não foi explicado.

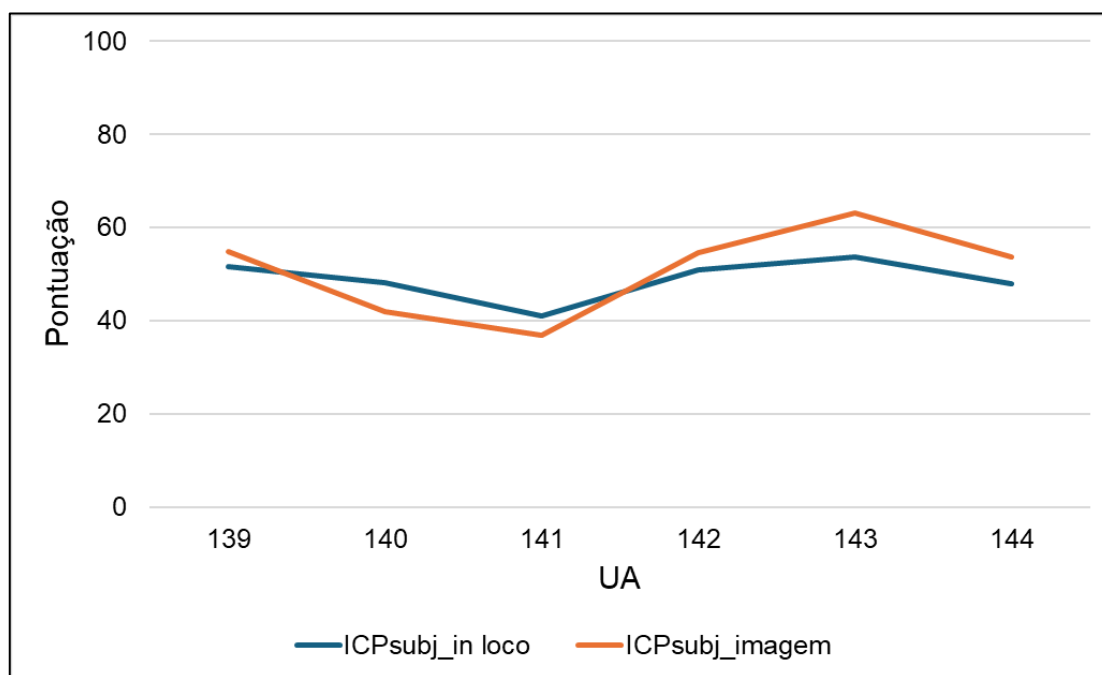
Figura 5.10 – Comparação gráfica entre ICPsubj_*in loco* e ICPsubj_*imagem* no trecho C

Pode-se observar que os resultados indicam que a avaliação subjetiva apresentou pontuações semelhantes em ambas as abordagens ao longo das UAs. Com exceção da UA 141, todas as demais foram avaliadas com pontuação acima de 40 pontos, demonstrando uma relativa consistência na percepção das condições do pavimento.

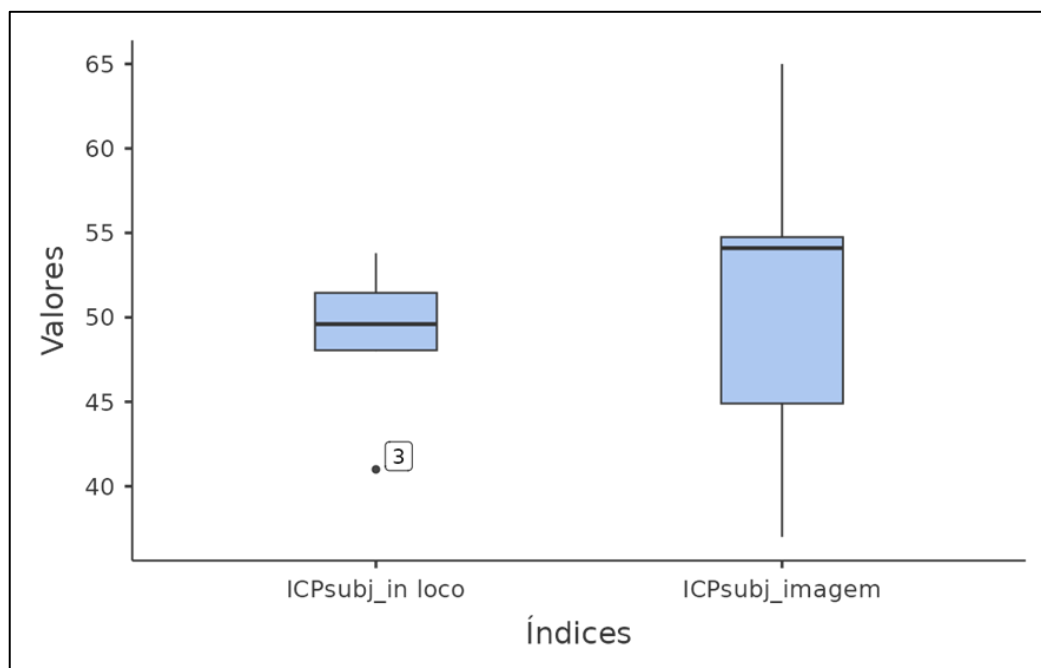
Figura 5.11 – Boxplot do ICPsubj_*in loco* e do ICPsubj_*imagem* no trecho C

Observa-se que, para o índice ICPsubj_*in loco*, a mediana está próxima de 50, com um intervalo interquartil reduzido, sugerindo baixa variabilidade nos dados. Assim como, observa-se um outlier abaixo de 45, identificado como 3, sugerindo que pelo menos uma avaliação é significativamente menor do que a maioria dos dados. Em contrapartida, o índice ICPsubj_*imagem* apresenta uma mediana ligeiramente superior à do ICPsubj_*in loco*, com maior dispersão dos dados, refletida pelo aumento do intervalo interquartil. A amplitude total das pontuações na análise por imagem varia de um mínimo próximo de 40 a um máximo acima de 60.

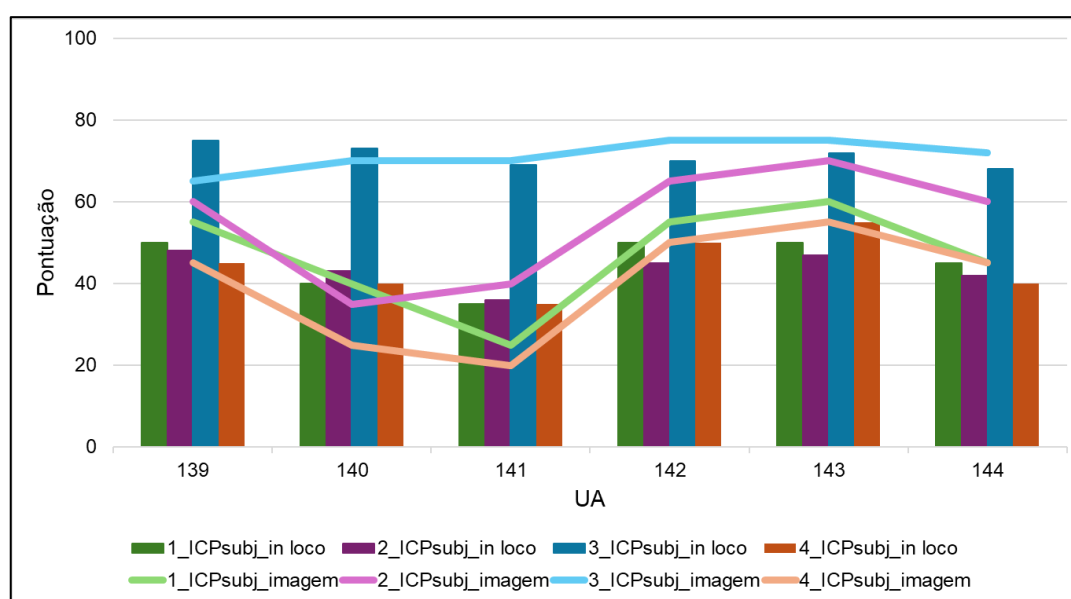
Figura 5.12 – Comparação gráfica para os avaliadores da avaliação subjetiva no trecho C

Observa-se que as pontuações no ICPsubj_*imagem* (linhas) são geralmente mais altas do que no ICPsubj_*in loco* (colunas). Na UA 139, há uma leve diferença entre os dois índices, com pontuações mais próximas entre os avaliadores. Já na UA 140, ocorre uma queda nas notas do ICPsubj_*imagem*, indicando maior discrepância na percepção dos avaliadores ao analisarem os ortomosaicos. A partir da UA 141, as pontuações do ICPsubj_*imagem* começam a se estabilizar, mantendo uma tendência crescente até a UA 144.

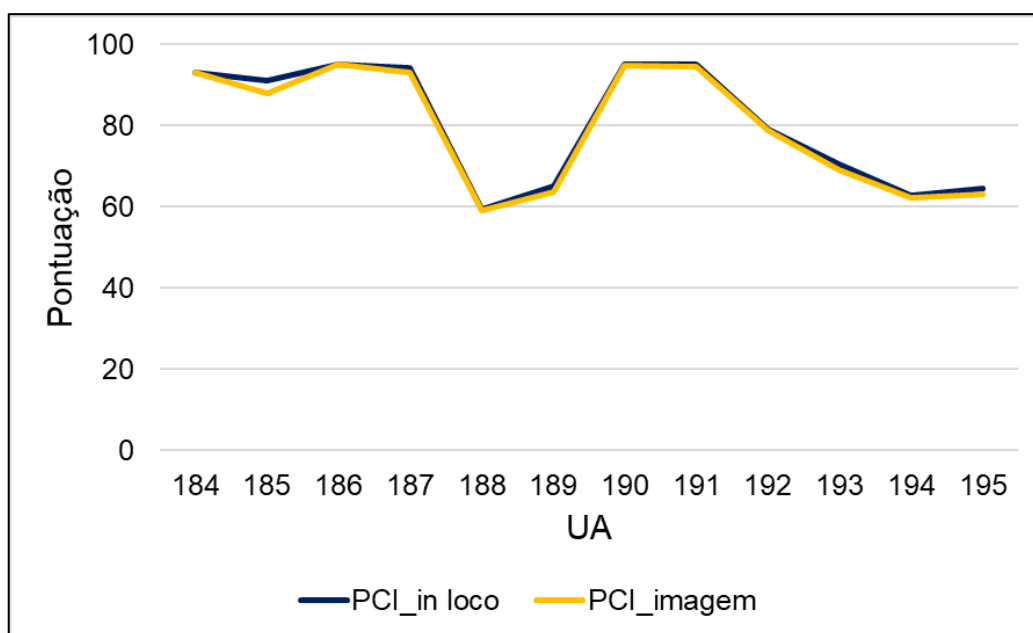
Figura 5.13 – Comparação gráfica entre PCI_*in loco* e PCI_imagem no trecho B

Para os resultados das UAs no trecho B, as pontuações foram substancialmente mais altas, com valores superiores a 55 pontos, chegando até perto de 100 pontos em algumas UAs. As duas abordagens utilizadas (PCI_*in loco*

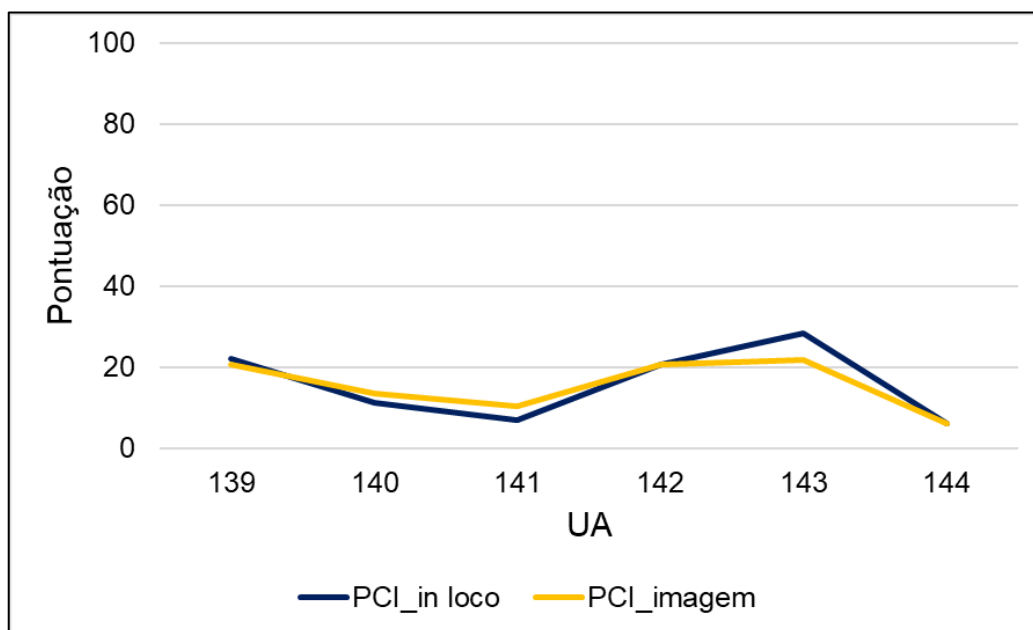
Figura 5.14 – Comparação gráfica entre PCI_in loco e PCI_imagem no trecho C

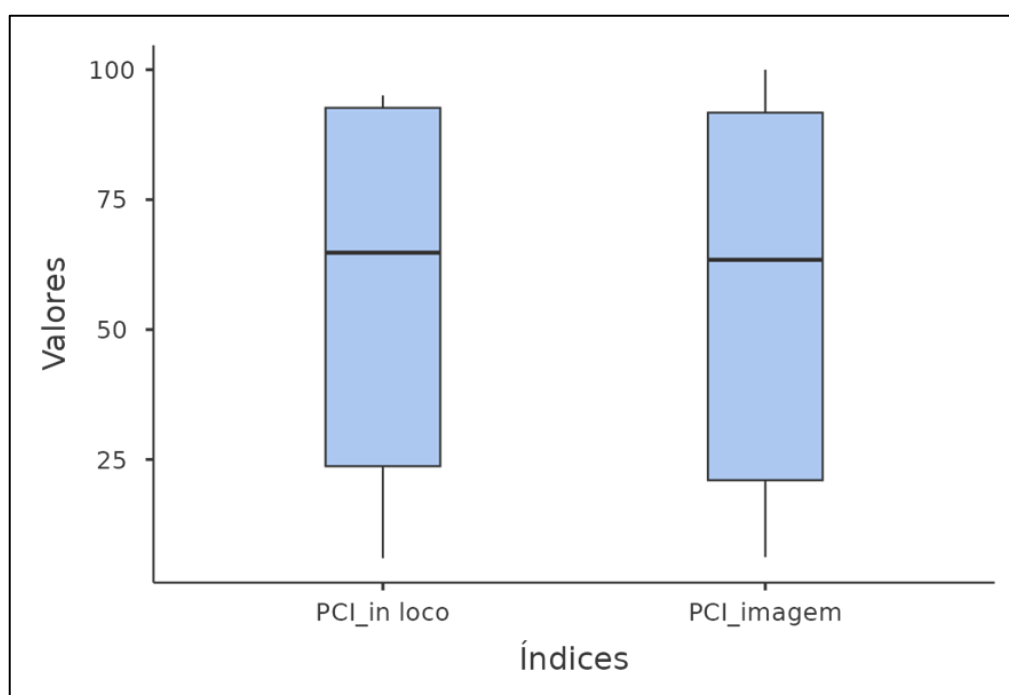
Figura 5.15 – Boxplots do PCI_*in loco* e PCI_imagem nos trechos B e C

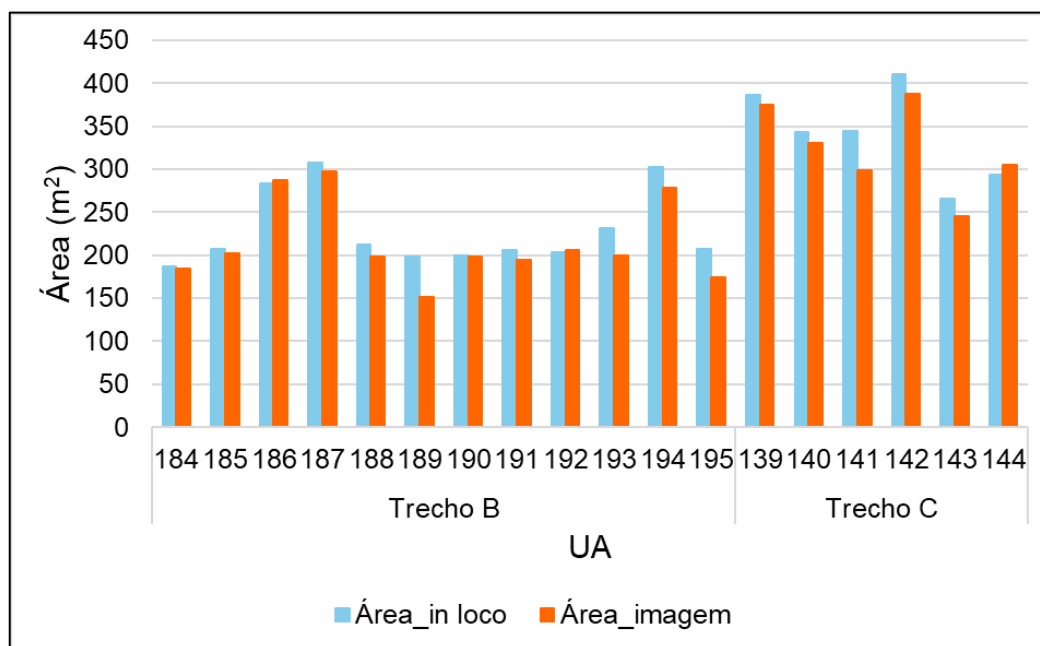
Figura 5.16 – Comparação gráfica entre a *Área_in loco* e a *Área_imagem* nos trechos B e C
