ESCALA VISUAL:
UMA FERRAMENTA PARA A AVALIAÇÃO DA CONDIÇÃO DA
SUPERFÍCIE DE PAVIMENTOS URBANOS

Dissertação apresentada ao programa de Pós-Graduação em Engenharia Civil da Universidade Estadual de Londrina como parte dos requisitos necessários para a obtenção do título de Mestre.

Londrina
2019

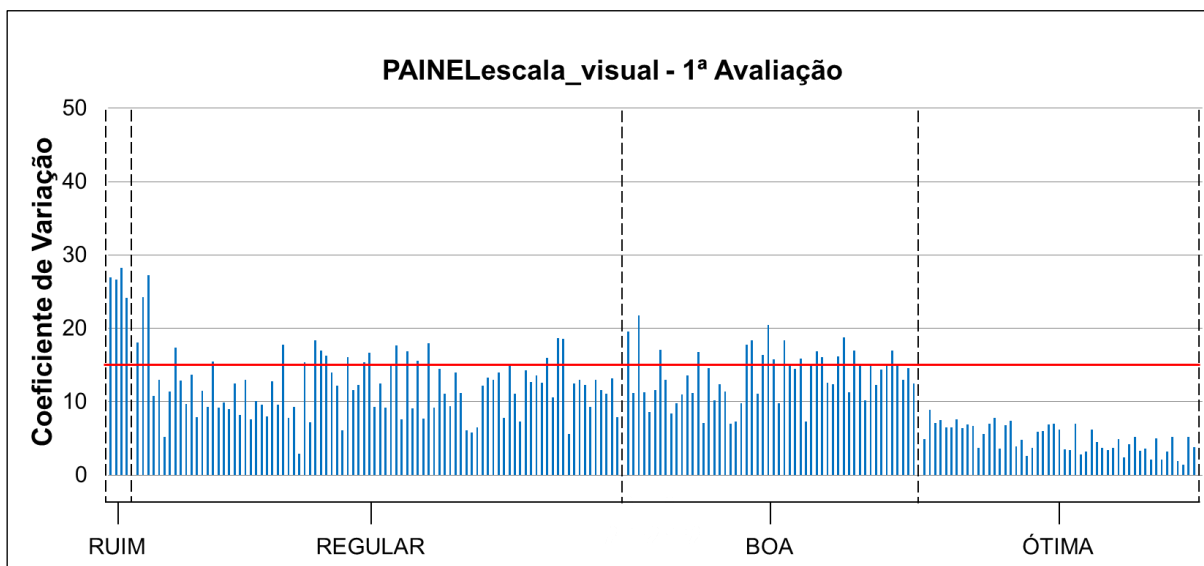
Figura 6.6 - Gráfico de coeficiente de variação das unidades amostrais por intervalo de classificação da primeira avaliação da Fase 1 – Painel_{info_básica}

Figura 6.7 - Gráfico de coeficiente de variação das unidades amostrais por intervalo de classificação da primeira avaliação da Fase 1 – Painel_{escala_visual}

Para análise do coeficiente de variação, neste trabalho será considerado o valor máximo de 15%, já que, segundo Ferreira (1991), valores abaixo de 15% são classificados como baixos, ou seja, apresentam ótima precisão.

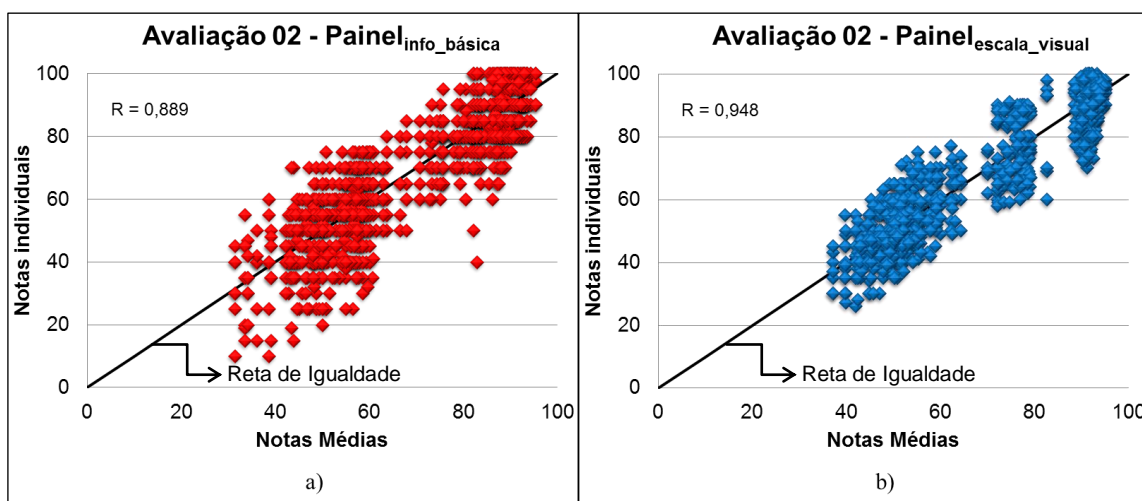
Figura 6.8 - Gráficos de correlação das notas da segunda avaliação da Fase 1
a) painel_{info_básica} b) painel_{escala_visual}

Comparando os resultados obtidos entre a primeira e a segunda avaliação, verifica-se que para o painel_{info_básica} houve uma queda na correlação das avaliações, de 93% para aproximadamente 89%, enquanto que para o painel_{escala_visual} a correlação manteve-se praticamente constante, 94% na primeira avaliação e aproximadamente 95% para a segunda.

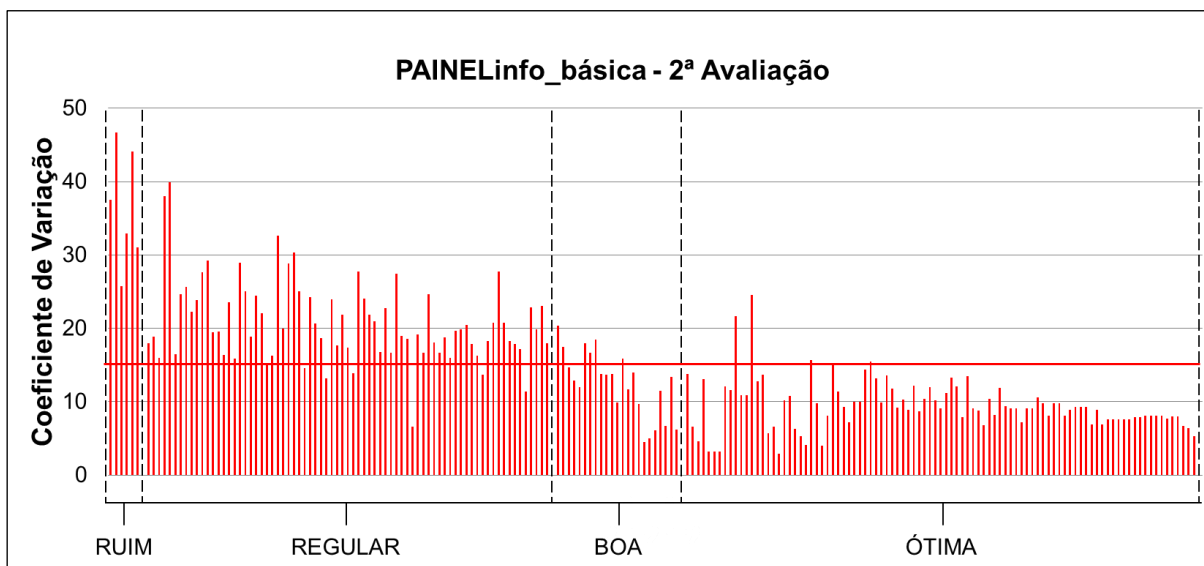
Figura 6.13 - Gráfico do coeficiente de variação das unidades amostrais por intervalo de classificação da segunda avaliação da Fase 1 – Painel_{info_básica}

Figura 6.14 - Gráfico do coeficiente de variação das unidades amostrais por intervalo de classificação da segunda avaliação da Fase 1 – Painel_{escala_visual}

Seguindo o mesmo critério da primeira avaliação, contata-se, novamente, um desempenho mais satisfatório para o painel_{escala_visual}, uma vez que, do total das unidades, 155 (78%) apresentaram coeficiente de variação inferior ou igual a 15% (precisão ótima), enquanto que para o painel_{info_básica} esta quantidade é de 113 unidades, aproximadamente 57%.

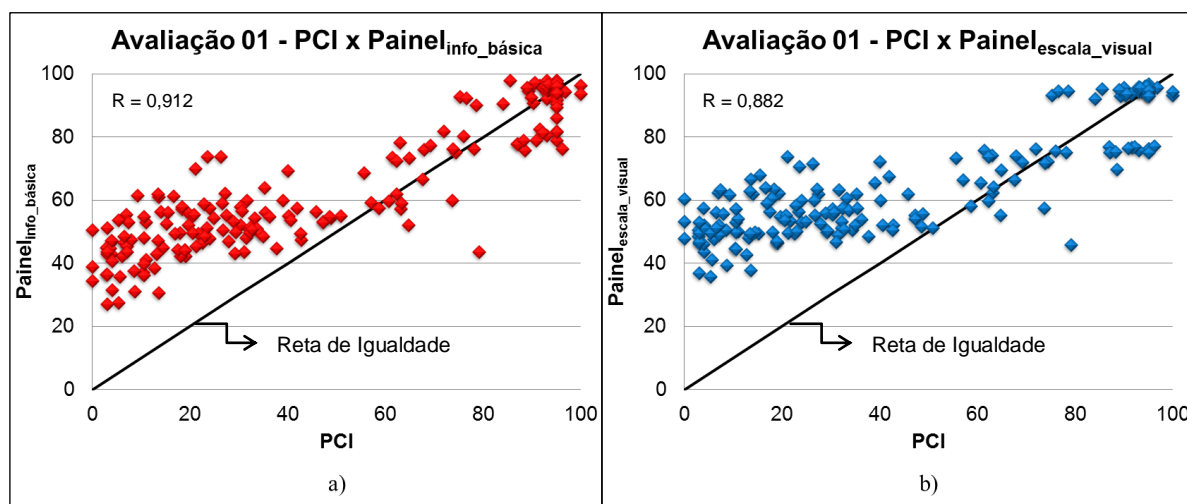
Pela Figura 6.15, percebe-se que as notas da avaliação subjetiva tiveram uma correlação com as notas objetivas semelhantes nos dois painéis. Para o painel_{info_básica} o valor da correlação foi de 91% (R = 0,912) e para o painel_{escala_visual} 88% (R = 0,882).

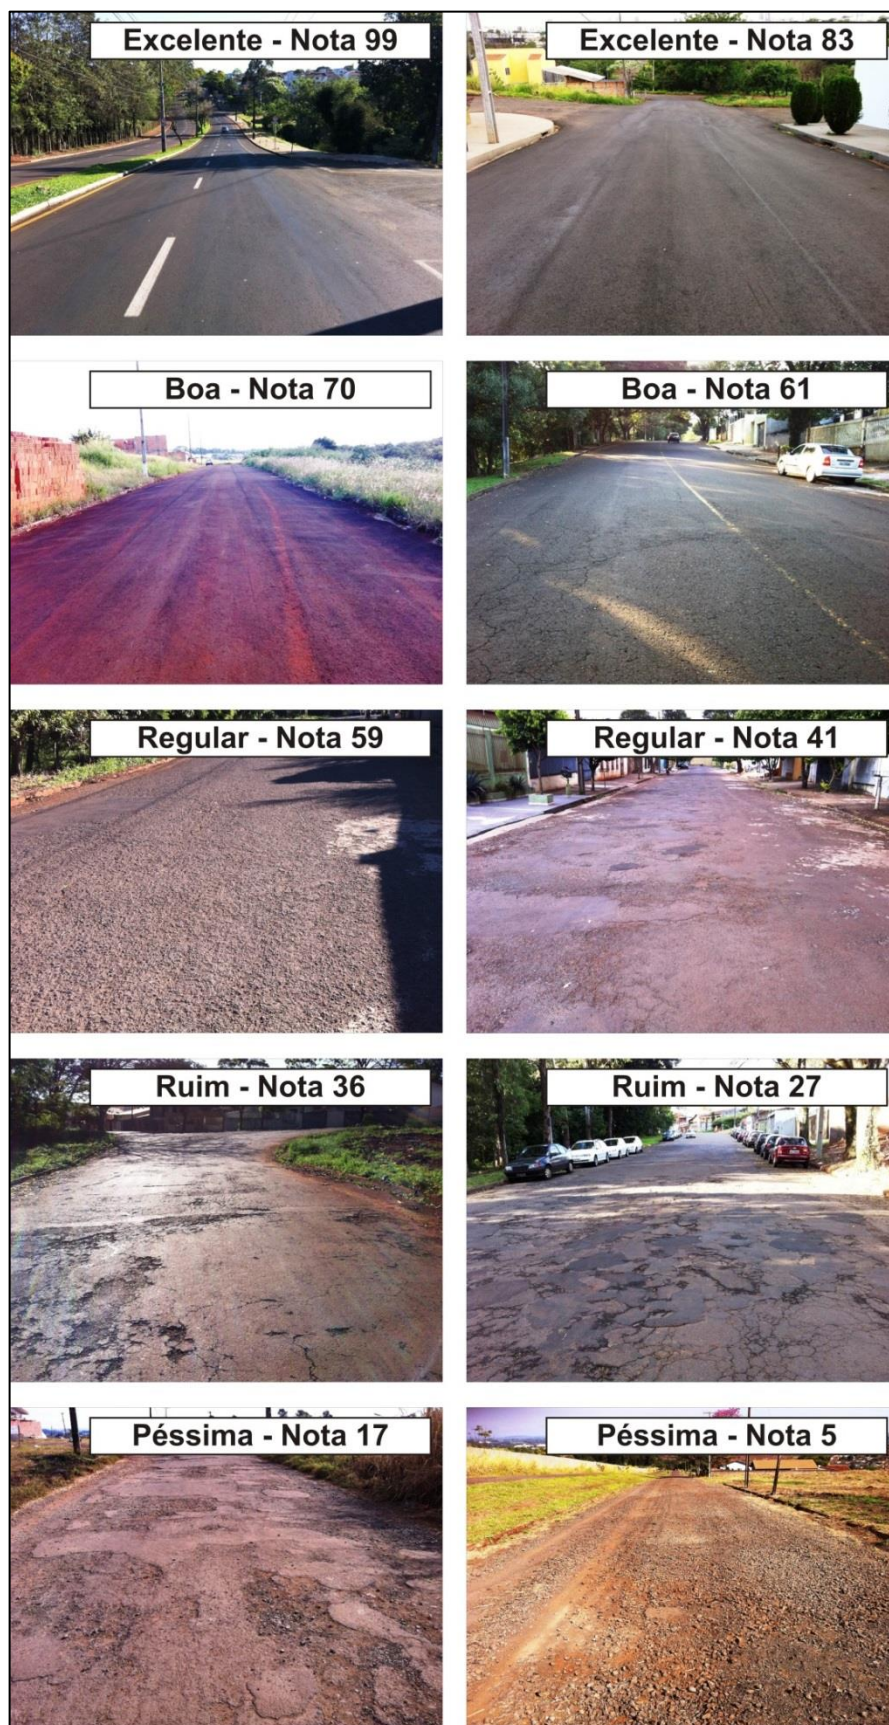
Figura 6.17 - Escala Visual Ajustada para Avaliação de Vias Urbanas

As características atreladas a cada intervalo de classificação não sofreram alterações e permaneceram as mesmas da escala original. Na Tabela 6.8 estão apresentadas as características em questão: conforto proporcionado, velocidade desenvolvida, qualidade e trepidação ao longo do rolamento na superfície.

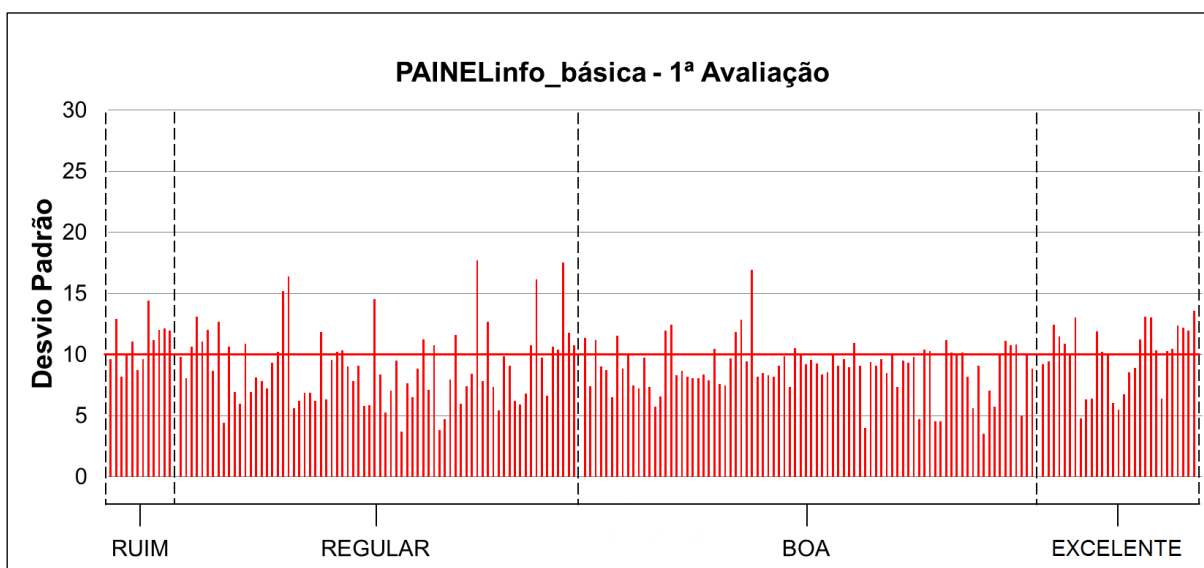
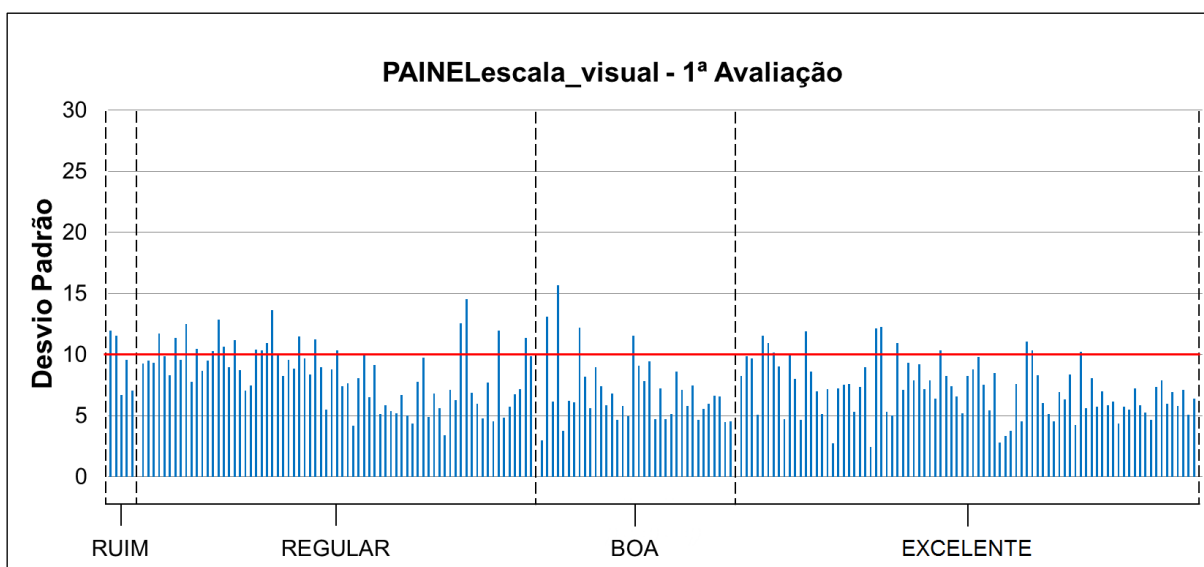
Figura 6.21 - Gráfico de desvio padrão das unidades amostrais por intervalo de classificação da primeira avaliação da Fase 2 – Painel_{info_básica}

Figura 6.22 - Gráfico de desvio padrão das unidades amostrais por intervalo de classificação da primeira avaliação da Fase 2 – Painel_{escala_visual}

Ao se fazer uma análise geral, para o painel_{info_básica}, verifica-se que 123 unidades (62%) apresentaram desvio padrão inferior ou igual a 10 pontos, enquanto que para o painel_{escala_visual} este número sobe para 162 unidades, ou seja, 81% das unidades não ultrapassaram o valor tolerável adotado neste trabalho.
