**PROCEDIMENTO DE AQUISIÇÃO DE IMAGENS DO
PAVIMENTO E AVALIAÇÃO SEMIAUTOMATIZADA DE
DEFEITOS (PAIPA)**

Londrina
2025

Tese apresentada ao Programa de Pós Graduação em Engenharia Civil da Universidade Estadual de Londrina - UEL, como requisito para a obtenção do título de Doutora em Engenharia Civil.

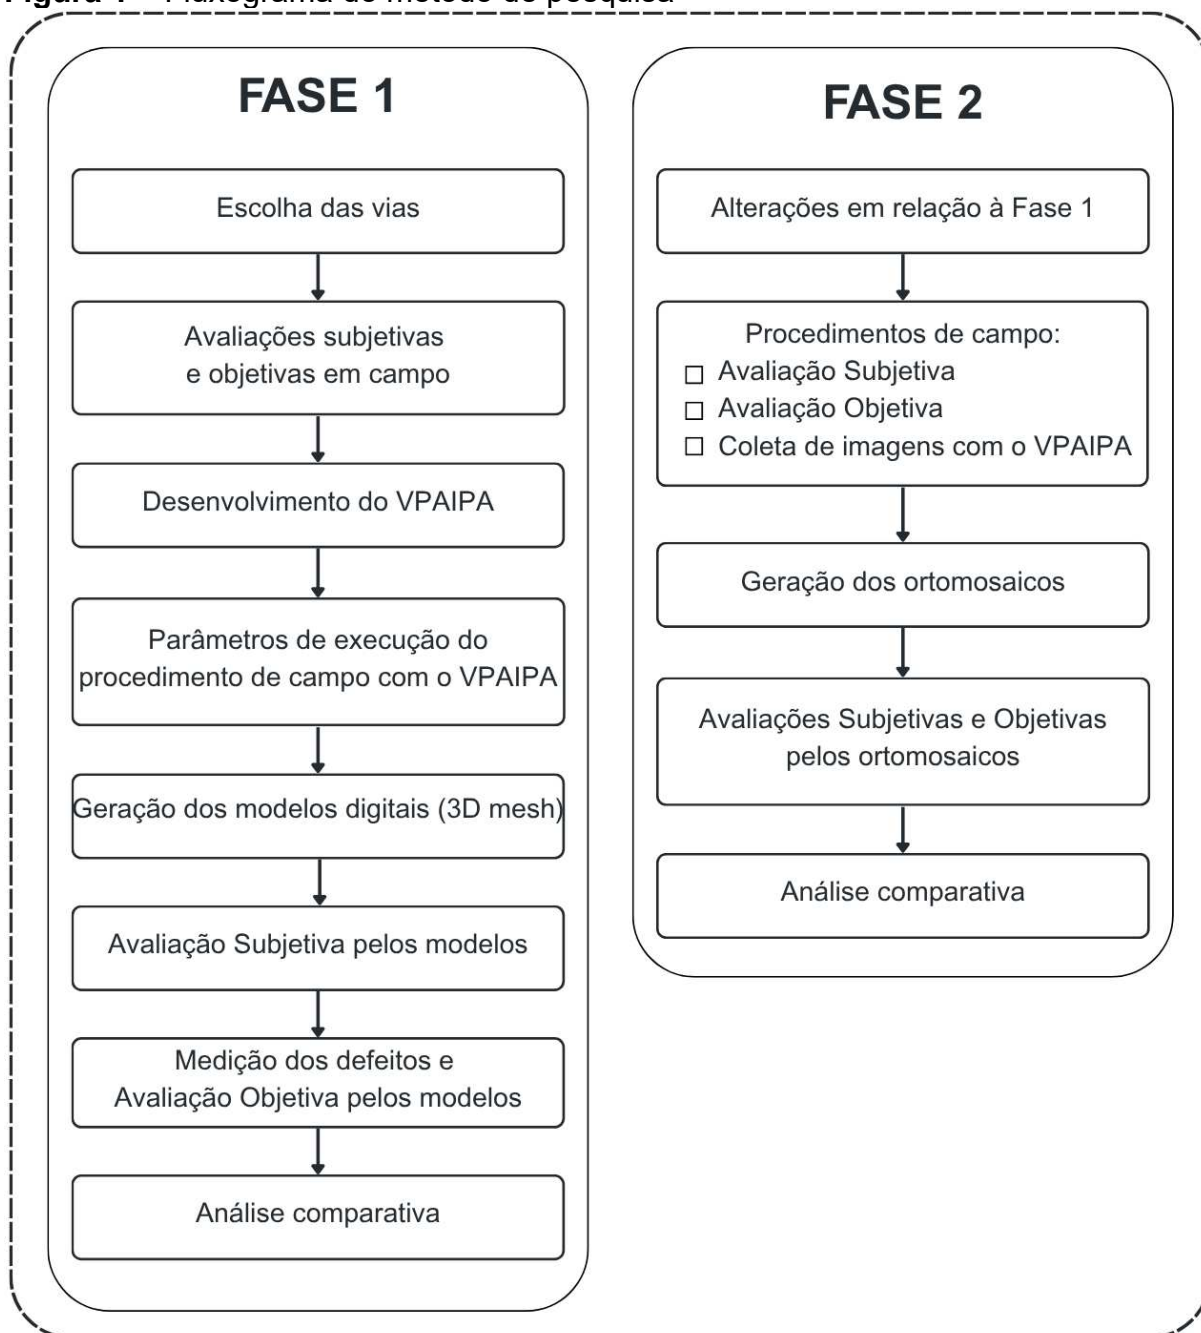
Figura 1 – Fluxograma do método de pesquisa

Neste capítulo são abordados os procedimentos utilizados para o desenvolvimento desta pesquisa. Na Figura 1 é apresentado o fluxograma do método de pesquisa detalhando as duas fases do processo adotado.

A Fase 1 contempla a fase inicial da pesquisa, composta pela construção do equipamento para a coleta das imagens, denominado aqui de VPAIPA e pelo teste

piloto que deu base para a criação do Procedimento de Aquisição de Imagens do Pavimento e Avaliação Semiautomatizada de Defeitos (PAIPA). Já, a Fase 2 compreende a aplicação em escala do PAIPA.

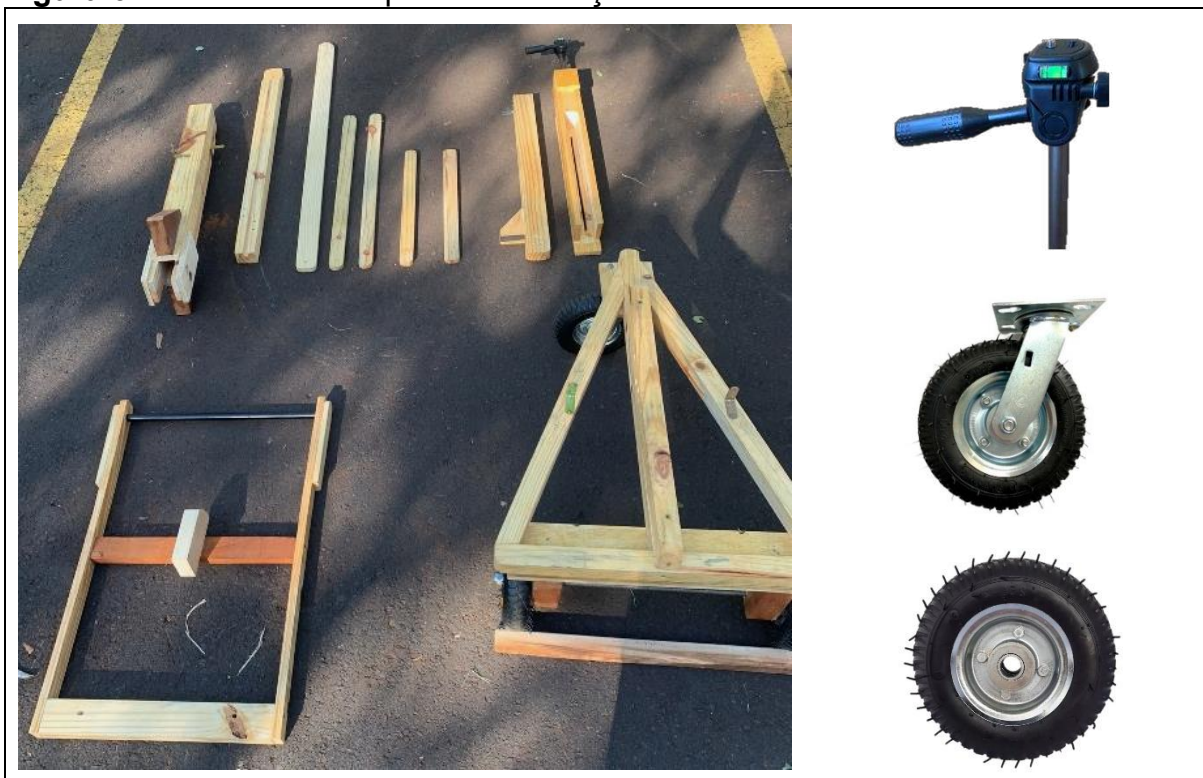
Figura 6 – Itens utilizados para a construção do VPAIPA

Na Tabela 2, são descritos e quantificados os itens utilizados para a construção do VPAIPA.

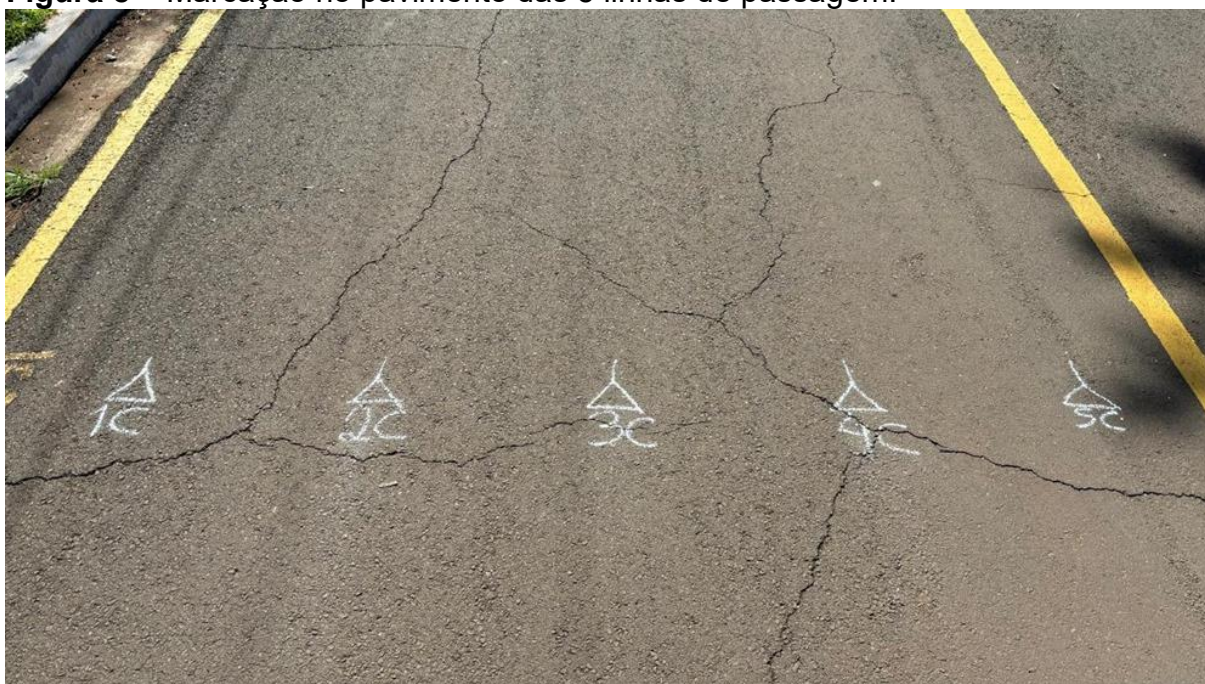
Figura 8 – Marcação no pavimento das 5 linhas de passagem.

Já para a sobreposição lateral, optou-se por marcar uma linha de passagem a cada 0,7 m garantindo sobreposição de 73%. A primeira linha de passagem foi marcada a 50 cm do final da linha de estacionamentos e como o trecho analisado possuía 3,8 m de largura, foram demarcadas 5 linhas de passagem. O início, o meio e o final de cada linha de passagem foram medidos com trena a partir do final da linha de estacionamento e demarcados no pavimento com giz, como mostrado na Figura 8.

Cada linha de passagem foi denominada por um número (1 a 5) seguido de uma letra, A para os pontos de início, B para o meio e C para o final.

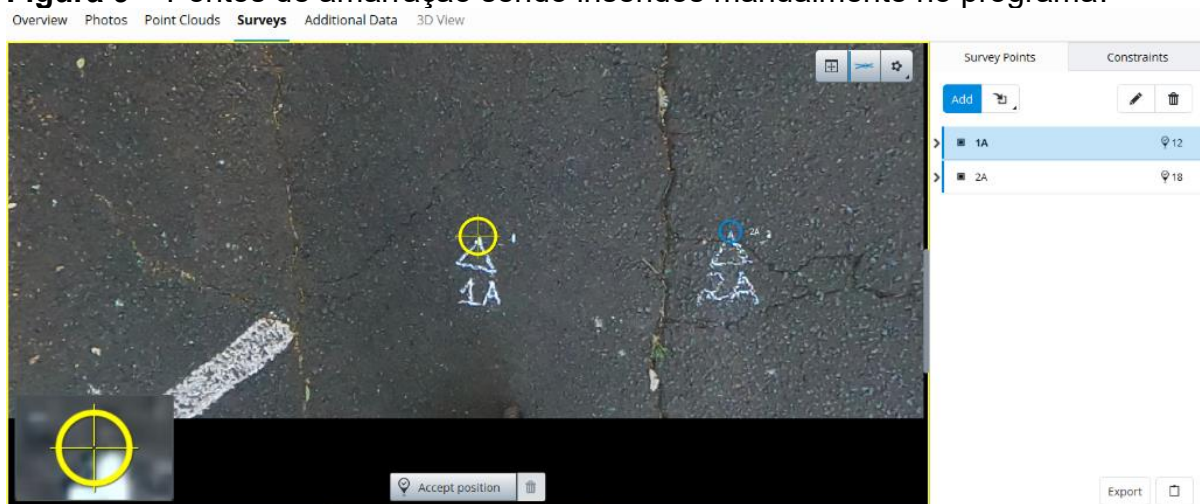
Figura 9 – Pontos de amarração sendo inseridos manualmente no programa.

Estes atributos, pontos de amarração e restrições de escala, foram inseridos tanto para os modelos gerados a partir de fotos, quando para os modelos a partir de vídeos. Porém, a entrada de dados para a geração de modelos a partir de fotos se difere dos dados de entrada para a geração de modelos a partir de vídeos.

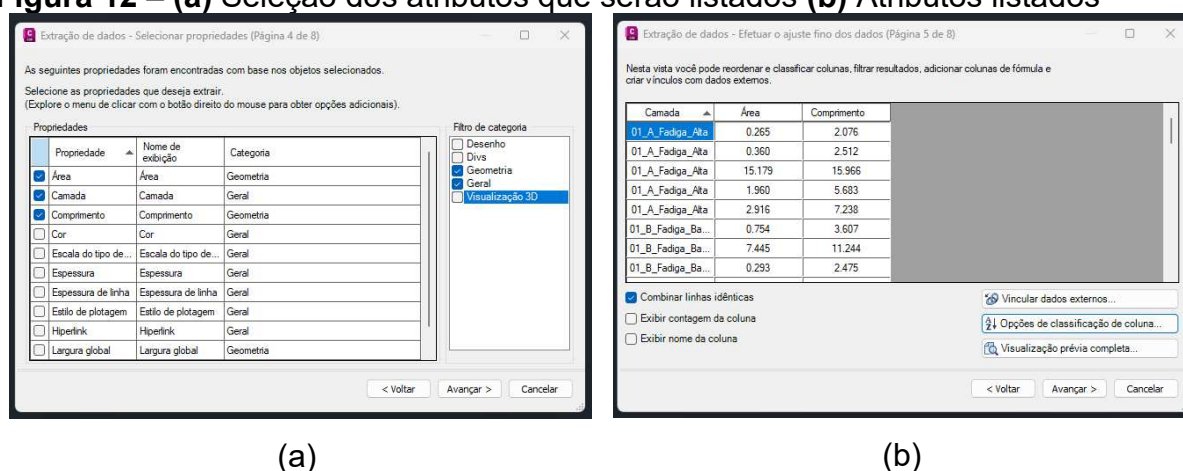
Figura 12 – (a) Seleção dos atributos que serão listados (b) Atributos listados

Na sequência, procedeu-se à seleção das informações mais relevantes para os objetivos da pesquisa. Para este estudo, foram selecionados especificamente os atributos referentes à camada, à área e ao comprimento (Figura 12a). O atributo camada refere-se à nomenclatura atribuída a cada camada, sendo fundamental para a identificação e categorização dos diferentes defeitos analisados.

Os atributos foram então mensurados (Figura 12b) e esta listagem pode ser exportada no formato .xls, o que possibilita sua posterior manipulação em *softwares* de análise estatística ou planilhas eletrônicas. Essa exportação representa um recurso vantajoso para a etapa de avaliação objetiva, pois facilita a organização, o tratamento e o cálculo dos indicadores necessários, promovendo maior eficiência, reprodutibilidade e rastreabilidade das análises realizadas

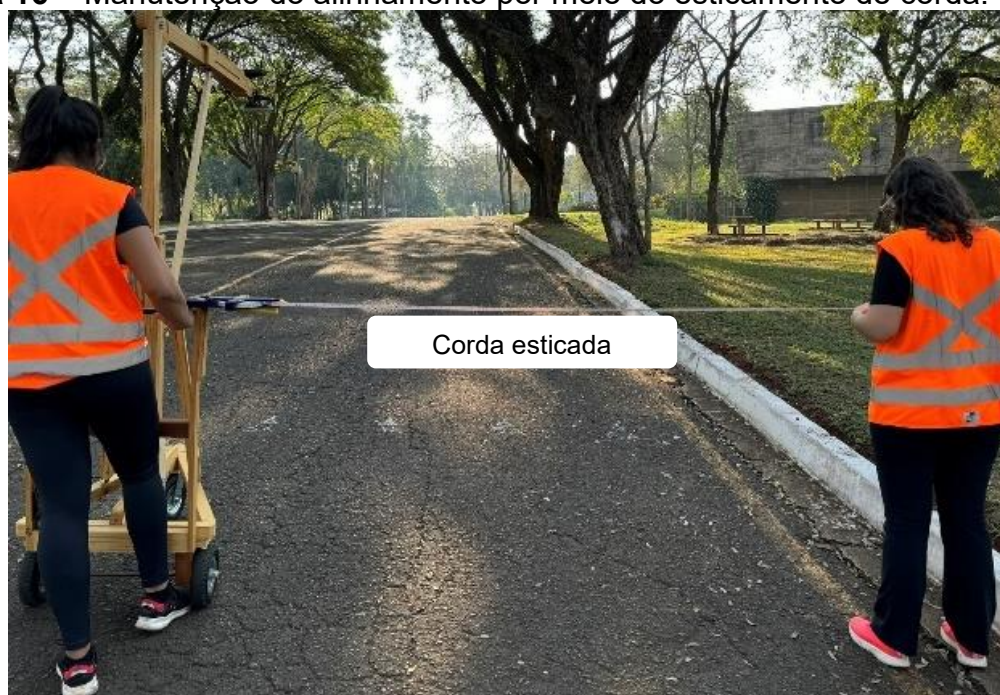
Figura 16 – Manutenção do alinhamento por meio do esticamento de corda.

Dessa maneira, optou-se por esticar uma corda guia da lateral do VPAIPA até um eixo conhecido, por exemplo, o meio fio. Assim, uma pessoa com a ponta da corda ia caminhando paralelamente ao VPAIPA, mantendo a corda esticada, como exemplificado na Figura 16.

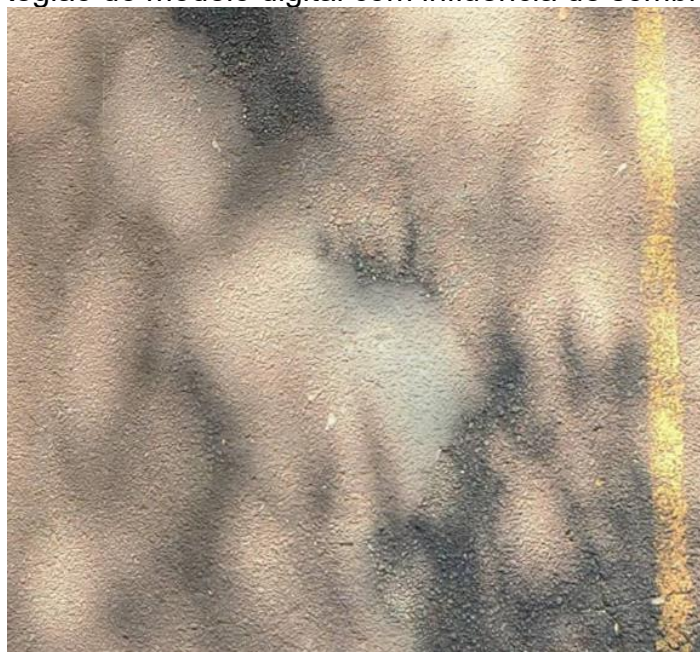
Figura 18 – Região do modelo digital com influência de sombras de árvores.

campo no levantamento L02, as principais trincas não encontradas nos modelos digitais estavam localizadas em regiões onde ocorreu sombreamento de árvores e mobiliário urbano sobre a via na geração dos modelos. Tal situação pode ser observada na Figura 18.

Na região apresentada na Figura 18 deveriam ser encontradas três trincas longitudinais de baixa severidade. Essas trincas deveriam ser visíveis na região central da Figura 18, porém devido à sombra de uma árvore sobre o pavimento, a visualização dessas trincas foi comprometida.

Outro fato percebido durante a comparação dos modelos digitais com o croqui de campo é que, devido às sombras, algumas trincas estavam descontínuas nos modelos, não atingindo o valor de medição registrado no croqui.

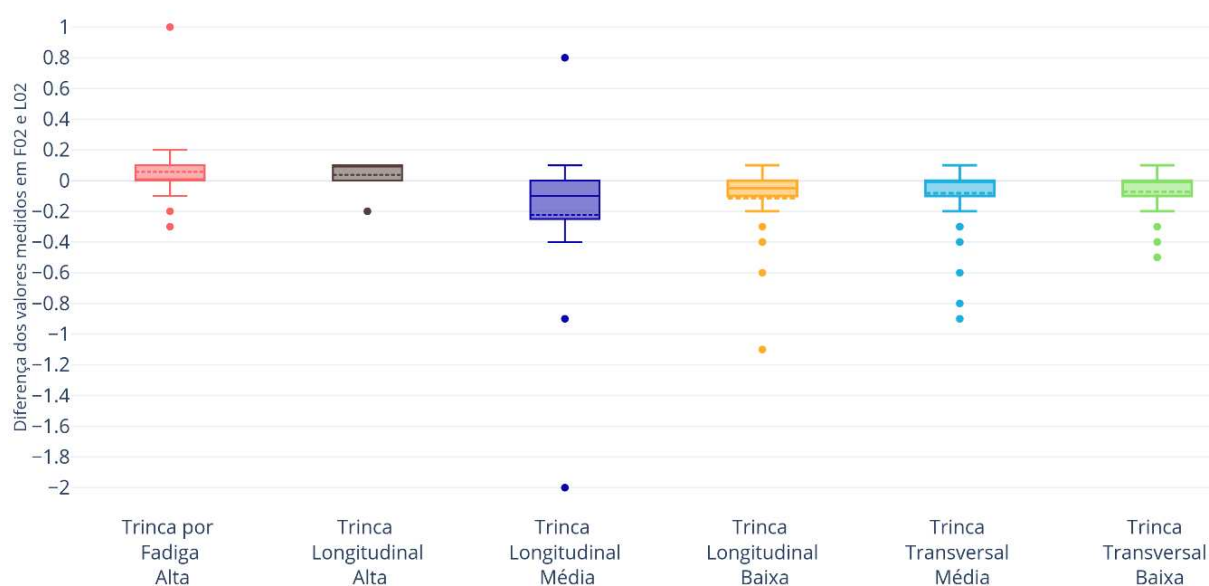
Figura 19– Box Plot da diferença das medidas obtidas em L02 e F02.

Porém, é possível observar que existem alguns *outliers* com valores predominantemente negativos, sugerindo que os valores em L02 foram maiores do que em F02.

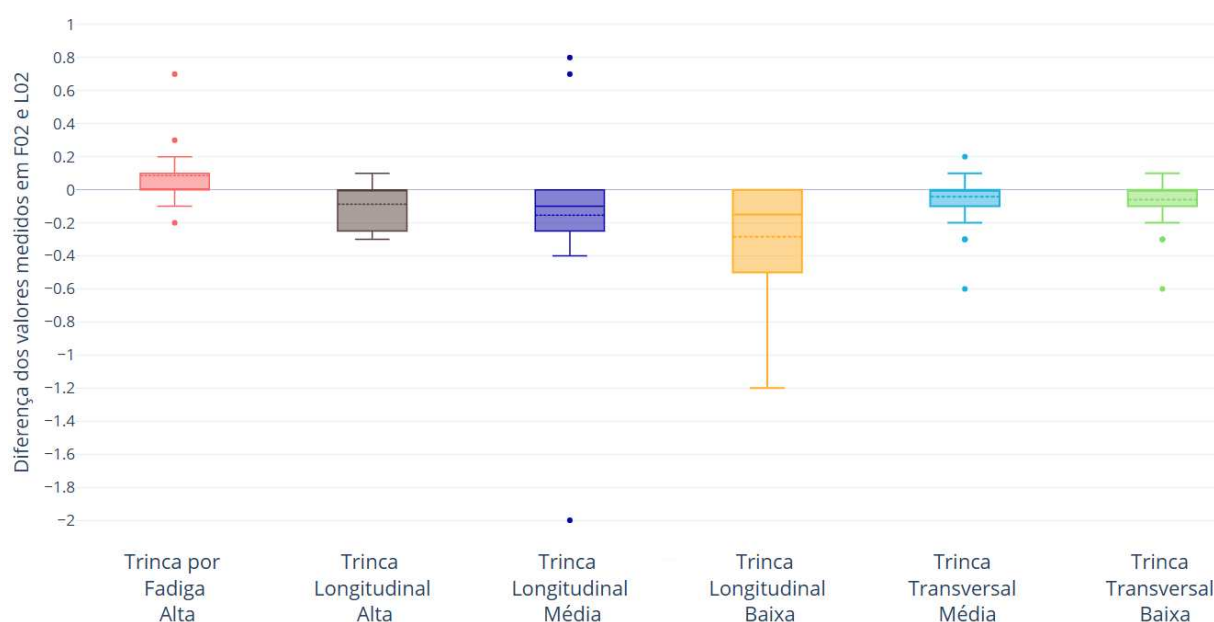
Figura 20 – Box Plot da diferença das medidas obtidas em L02 e V02

Pela Figura 20 é possível notar:

- i. O grupo trinca por fadiga com severidade alta foi o único que apresentou mediana positiva. Ou seja, as medidas encontradas em L02 foram ligeiramente maiores que em V02.

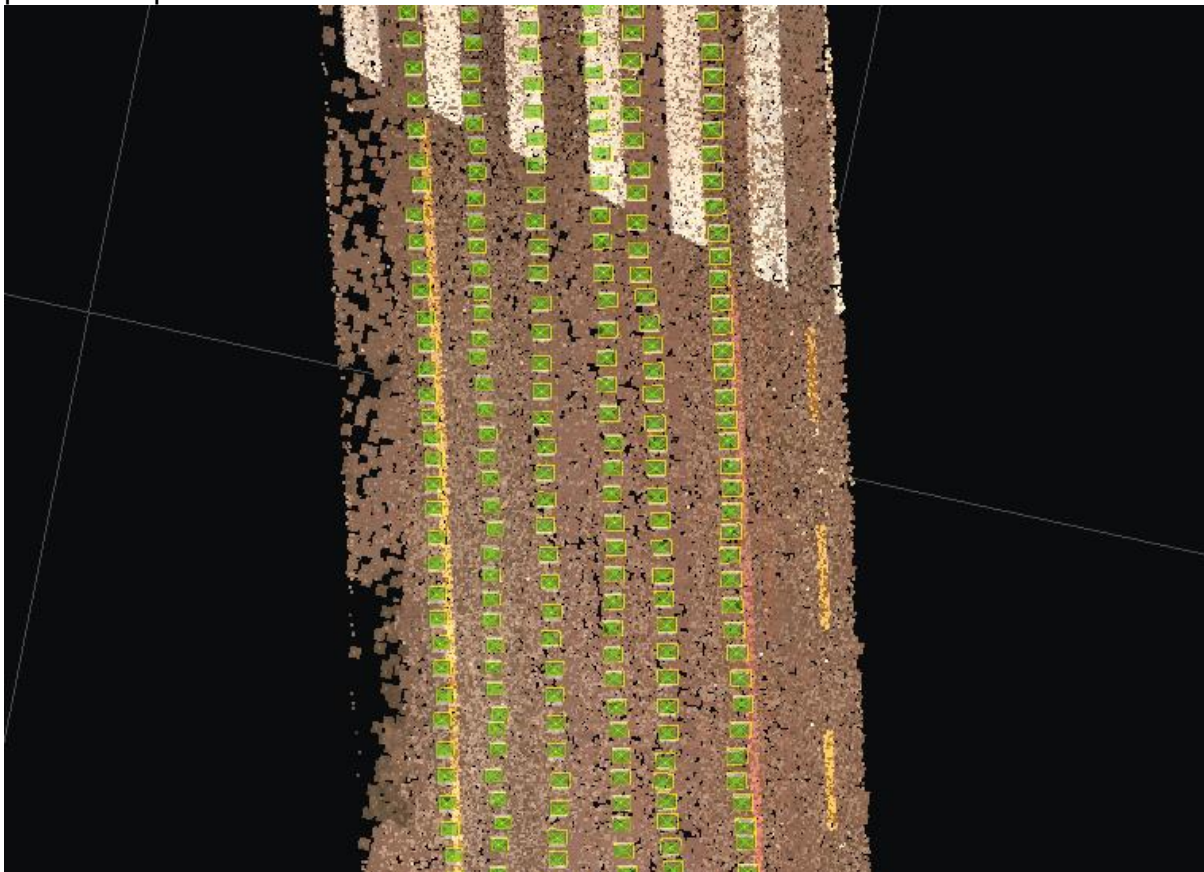
Figura 23 – Aerotriangulação com alinhamento longitudinal feito por marcação de pontos no pavimento

A utilização das marcações a cada 20 m (trechos retos) ou 10 m (trechos curvos) mostrou-se satisfatória ao se observar a representação do trecho na etapa de aerotriangulação, como mostrado na Figura 23.

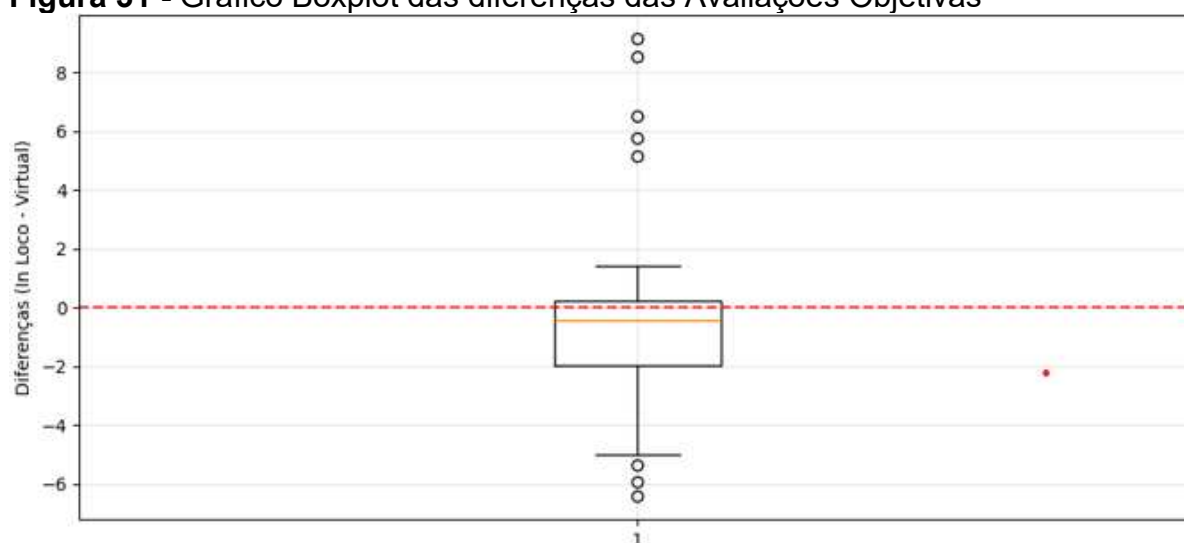
Figura 31 - Gráfico Boxplot das diferenças das Avaliações Objetivas

A linha tracejada vermelha representa a linha de referência da diferença zero, ou seja, o ponto em que os dois métodos forneceria resultados idênticos e a caixa central do boxplot está posicionada de forma quase simétrica em torno da linha vermelha tracejada que marca a diferença zero, confirmando a excelente concordância entre os métodos.

A mediana das diferenças está ligeiramente abaixo de zero, o que reforça a observação de que, em média, os valores do método virtual tendem a ser um pouco mais altos do que os obtidos presencialmente. Ainda assim, por estar muito próxima do zero, essa diferença é pequena indicando que metade das observações apresenta diferenças praticamente desprezíveis.

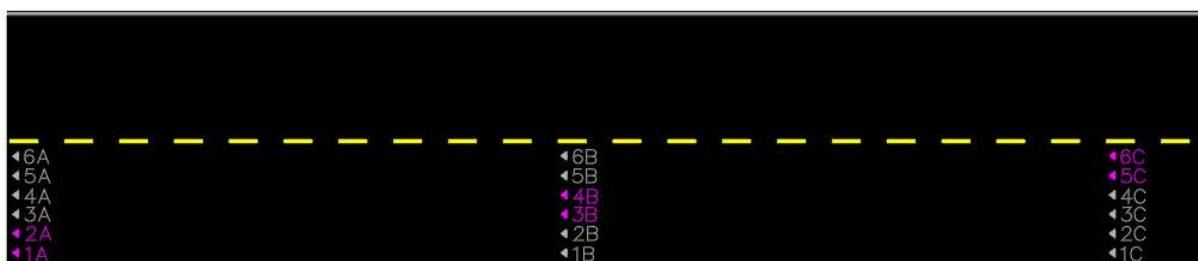
Figura 32 – Pontos de verificação

Com essas três medidas (início, meio e final) de cada uma das 47 UAs utilizou-se o algoritmo descrito no item 3.9.2.4 e obteve-se os resultados mostrados na Tabela 20.
