UNIVERSIDADE
ESTADUAL DE LONDRINA

**INFLUÊNCIA DO ESPAÇO FÍSICO NA TAXA DE VACÂNCIA
EM GALERIAS COMERCIAIS**

Dissertação apresentada como parte das exigências para obtenção do título de mestre em Arquitetura e Urbanismo, no Programa Associado de Pós-Graduação em Arquitetura e Urbanismo da Universidade Estadual de Londrina e da Universidade Estadual de Maringá.

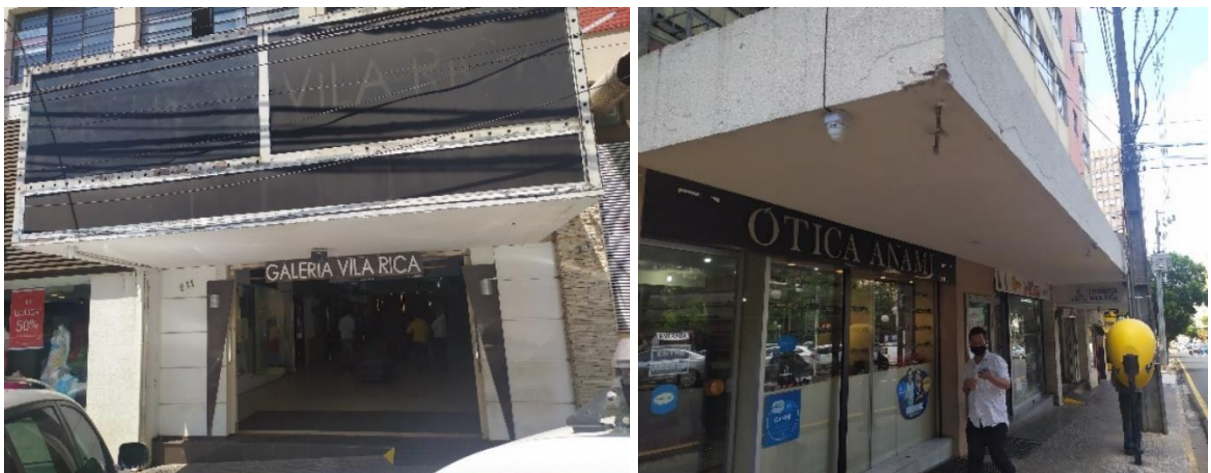
Figura 12 – Fachadas da Galeria Vila Rica.

Com relação à fachada do edifício enquanto interface principal de contato com a rua, durante as etapas de identificação e mapeamento dos casos, observou-se que na maioria dos edifícios compostos por galerias comerciais a fachada não reflete os usos e atividades que acontecem no interior (figura 12 e 13).

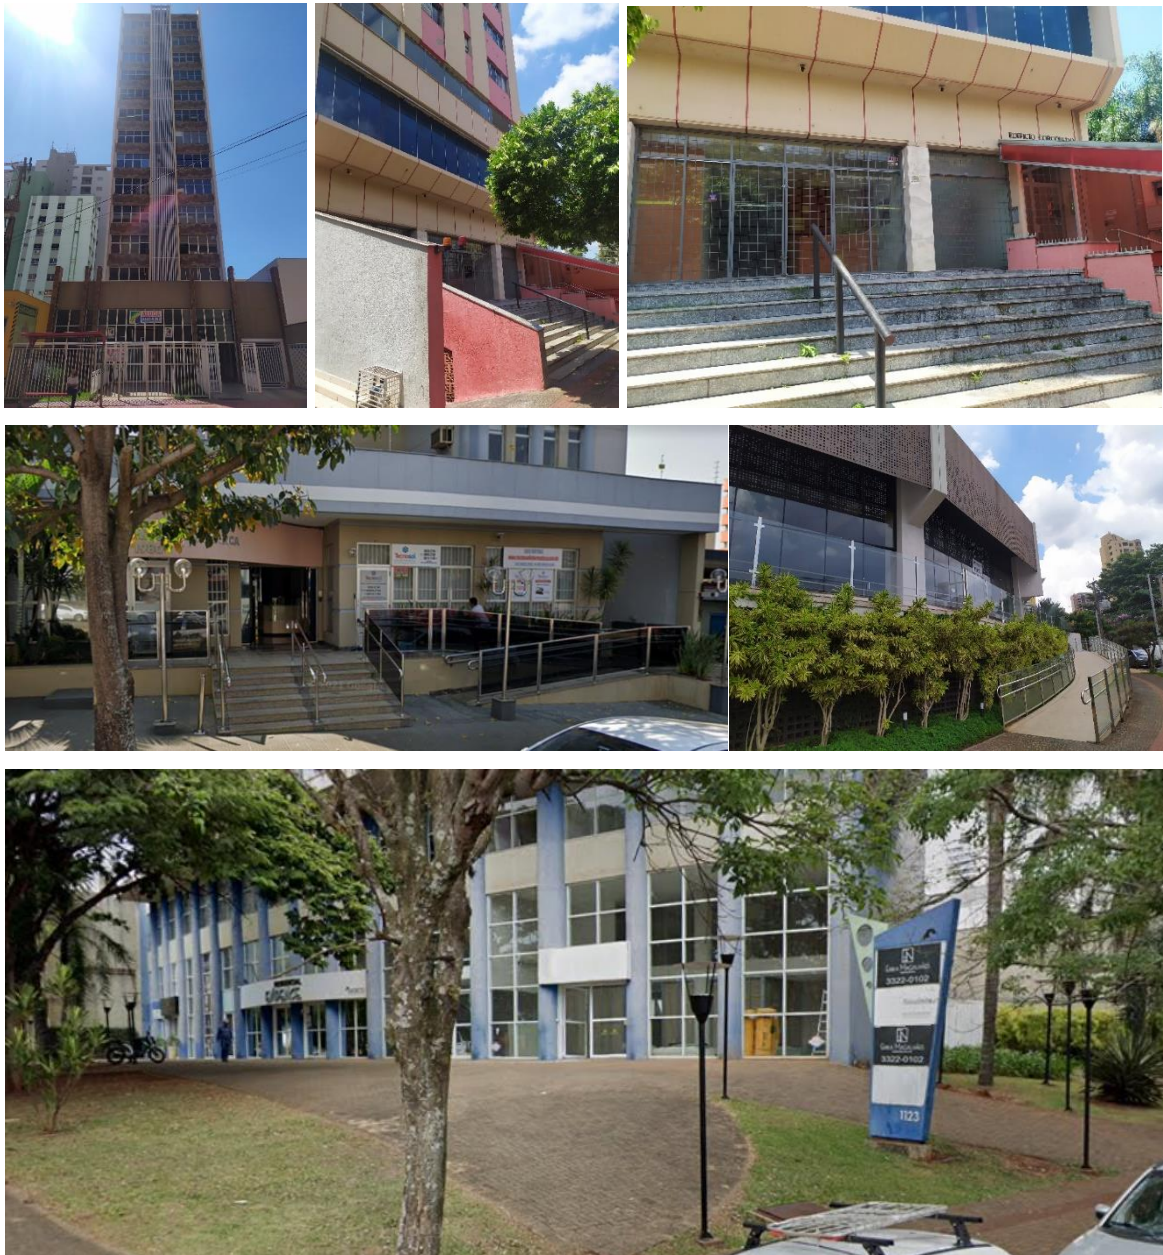
Figura 15 – Aspectos negativos identificados nos casos onde há vacância.

Em todos os 10 casos onde foram identificados a existência de vacância, alguns pontos já ressaltados pela revisão de literatura se destacam, tais como: a falta de legibilidade das fachadas; falta de permeabilidade física e visual, acentuada por grandes barreiras que impedem o contato direto com o espaço público; falta de acessibilidade; distanciamento entre os acessos principais e a rua; entre outros (figura 10), que podem ter influência sobre a vacância identificada.

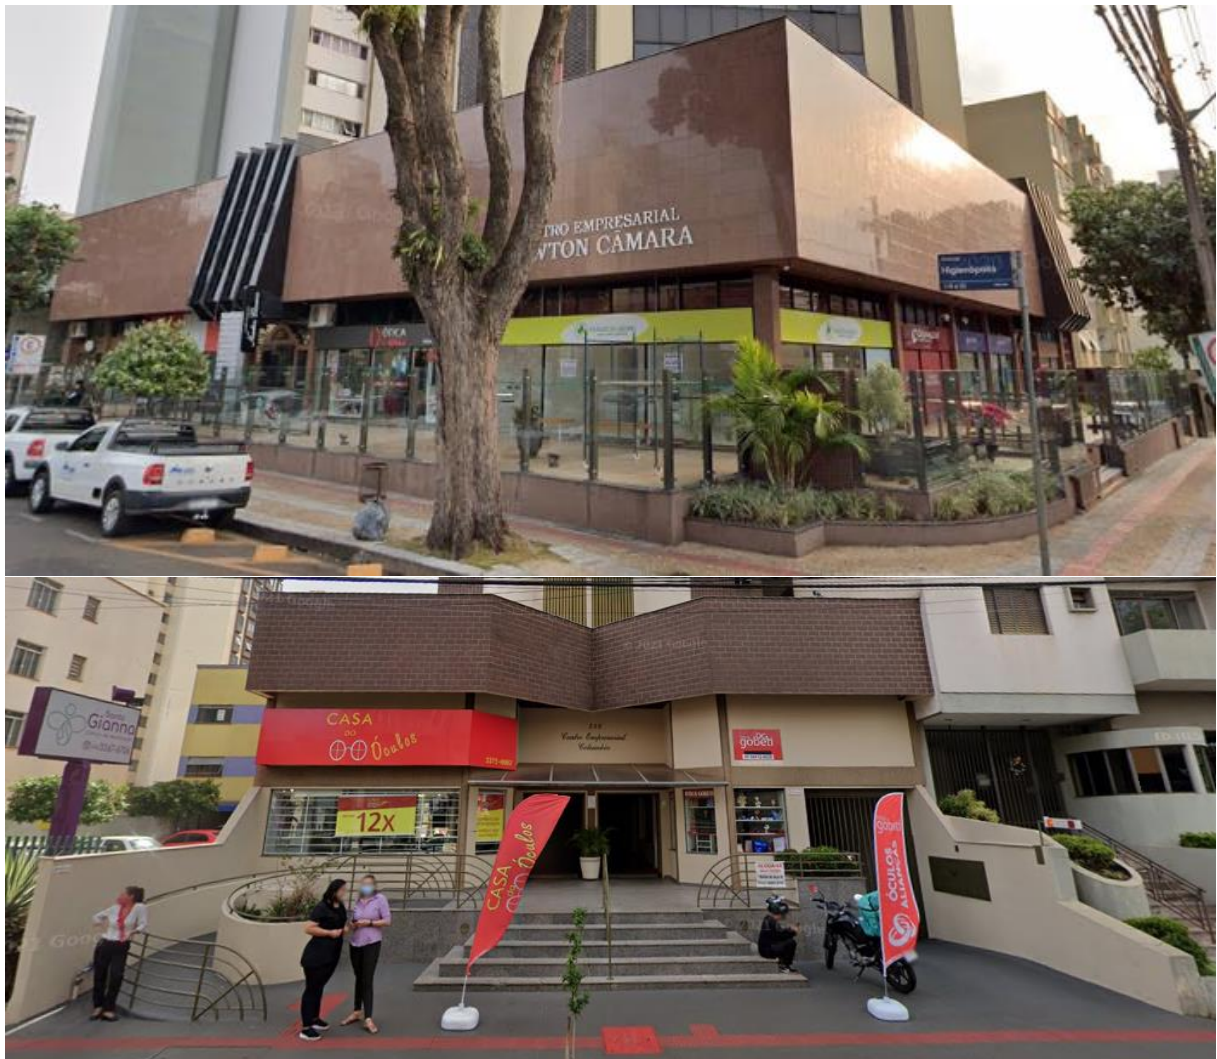
Figura 41 – Fachadas dos Centro Empresarial Newton Câmera e Centro Empresarial Columbia, respectivamente.

No grupo um, a análise comparativa é realizada entre o Centro Empresarial Newton Câmera e o Centro Empresarial Columbia (figura 41), que são localizados na região do centro histórico da cidade. Ambos os edifícios possuem cerca de mil metros quadrados e foram construídos nos anos de 1992 e 1993, respectivamente. Apesar dessas semelhanças, os índices de vacâncias diferem de 4% a 47%, respectivamente.

Começando com as características específicas das fachadas (figura 43 e tabela 8), percebe-se que no caso do Centro Empresarial Newton Câmera há mais contato das salas comerciais com a rua, mesmo com a existência de barreiras que impedem uma conexão direta com o passeio público. As salas comerciais ainda podem ser visualizadas, o que não ocorre no edifício Columbia, que possui apenas duas salas com áreas mínimas de vitrine, bloqueadas por grades de segurança.

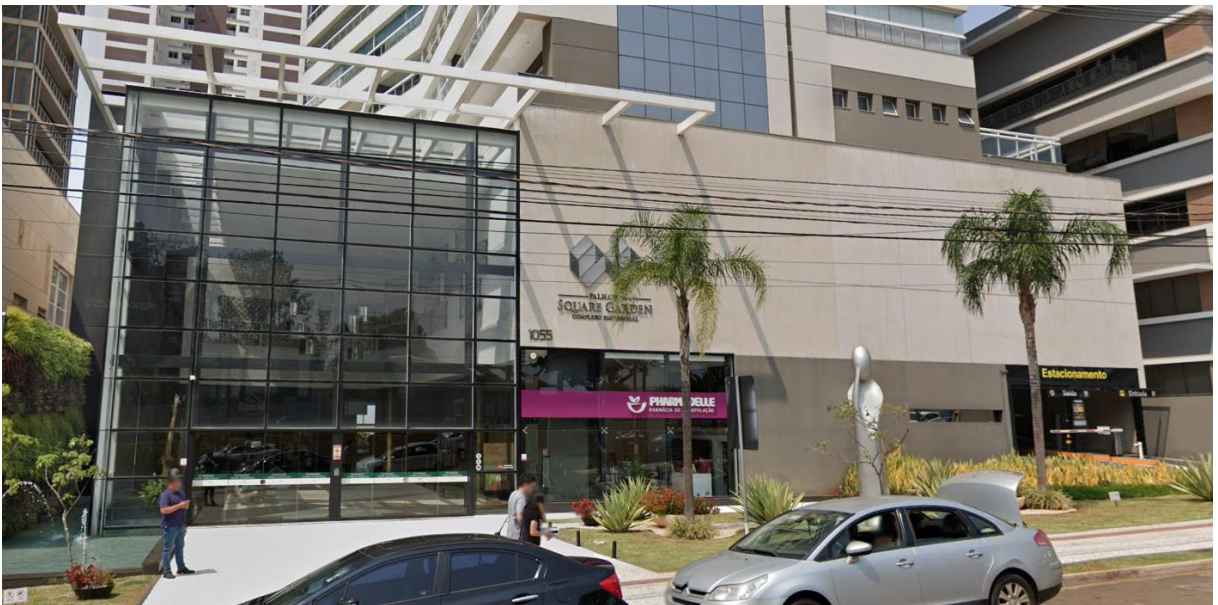
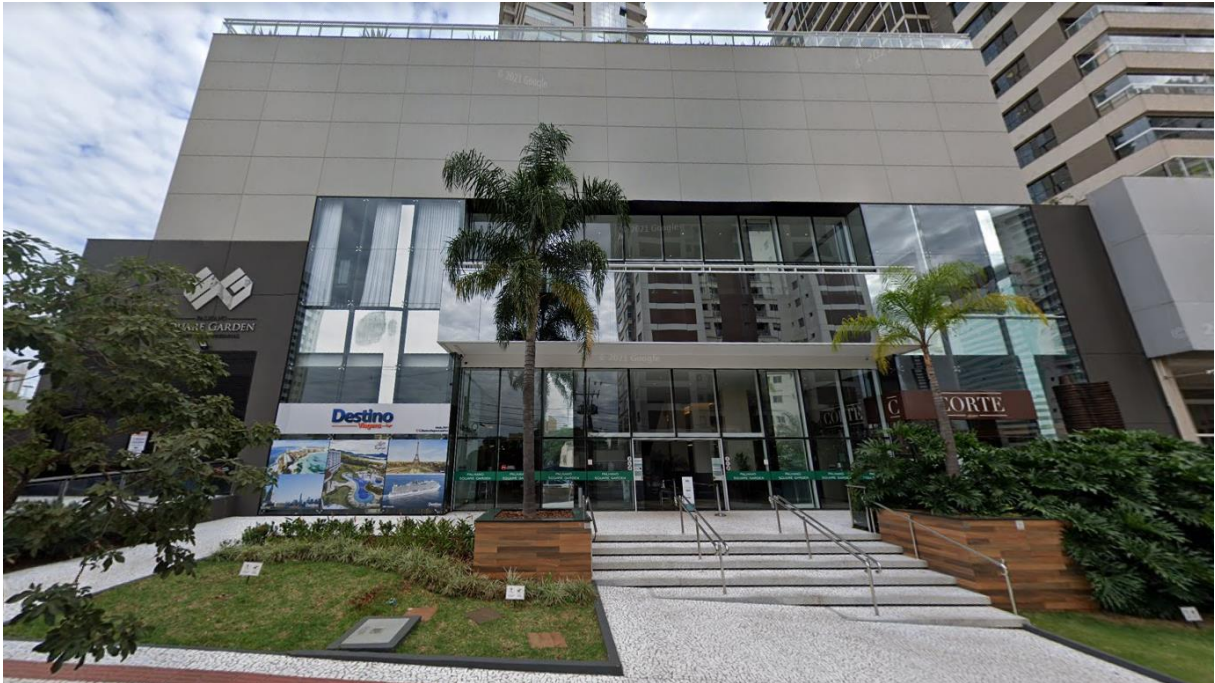
Figura 48 – Fachadas do edifício Palhano Square Garden.

Já no segundo caso, ambas as fachadas da edificação são compostas por vidros espelhados, não possuem desnível acentuado, mas possuem barreiras físicas que impedem o contato direto com a rua. As fachadas são pouco convidativas e pouco permeáveis, tanto visual quanto fisicamente.

Em ambos os casos é difícil identificar as atividades desenvolvidas no térreo, devido à distância e à utilização de vidro espelhado. Essas características tornam as fachadas pouco convidativas, principalmente no segundo caso. As vitrines existentes (tabela 14) não são utilizadas para exposição de produtos, o que as torna apenas parte dos grandes paredões envidraçados.

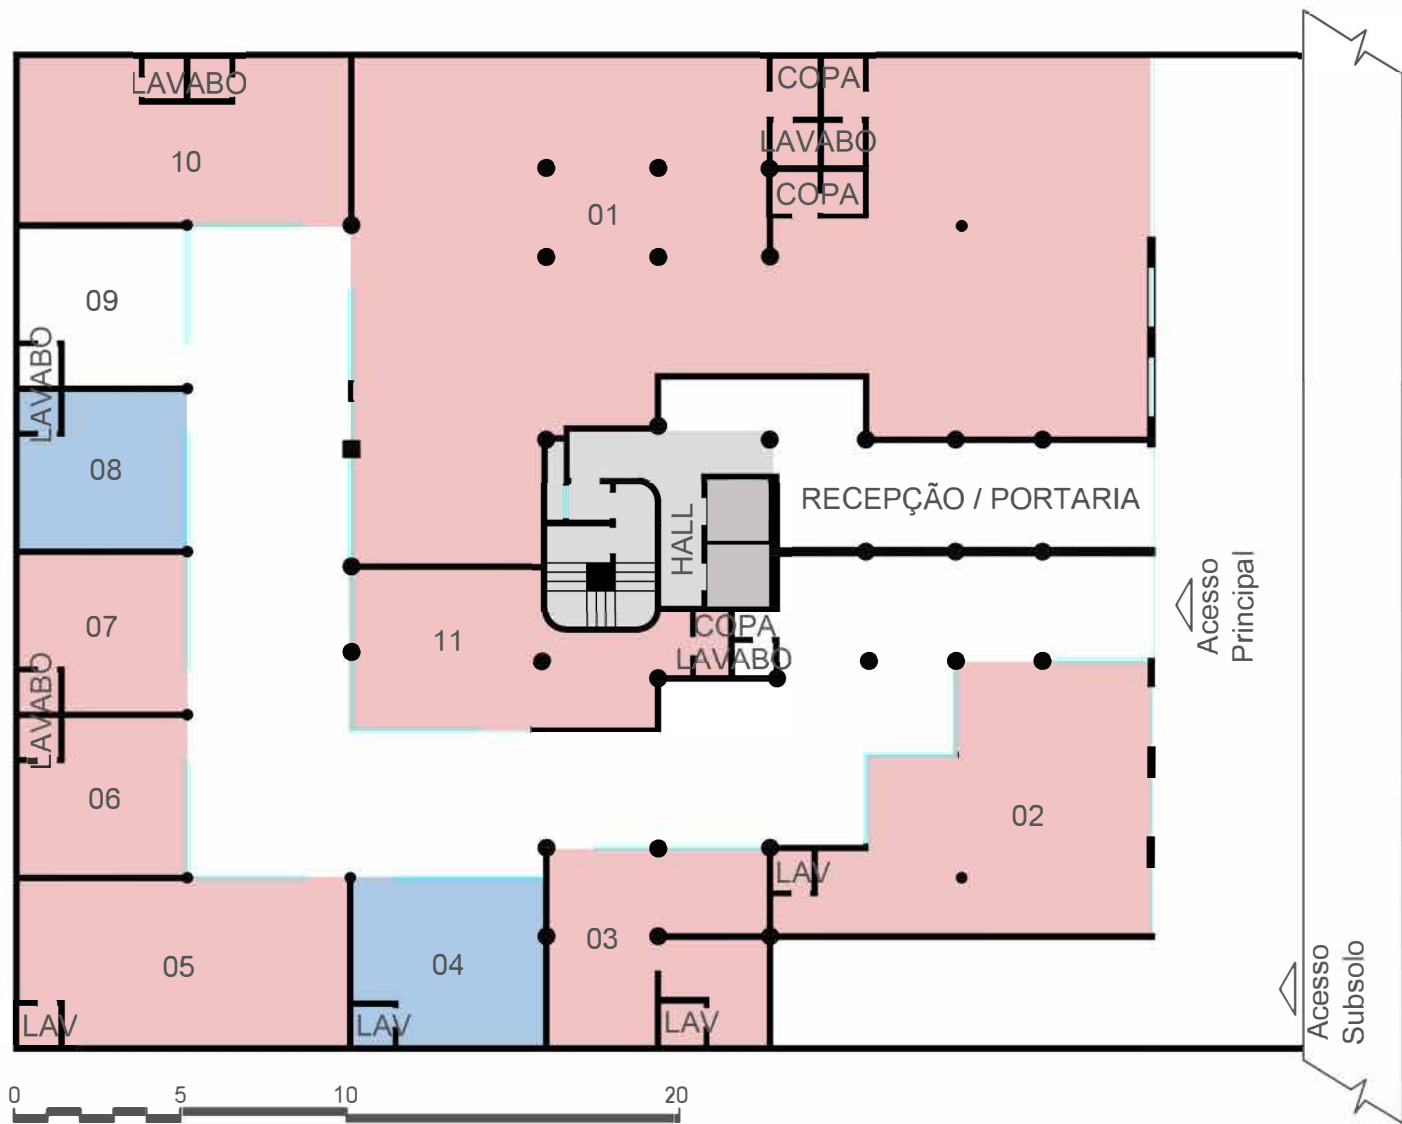
**APÊNDICE C – REDESENHOS DAS PLANTAS BAIXAS DAS GALERIAS
COMERCIAIS E MAPEAMENTO DA OCUPAÇÃO.**
