**ANÁLISE AMBIENTAL EM ÁREAS DE OCUPAÇÃO
IRREGULAR:
O CASO DA MICROBACIA DO CÓRREGO INHAMBU,
LONDRINA, PR.**

Londrina
2014

Dissertação apresentada ao programa de Pós-Graduação em Geografia, Dinâmica Espaço Ambiental da Universidade Estadual de Londrina, como requisito parcial à obtenção do título de Mestre em Geografia, Dinâmica Espaço Ambiental.

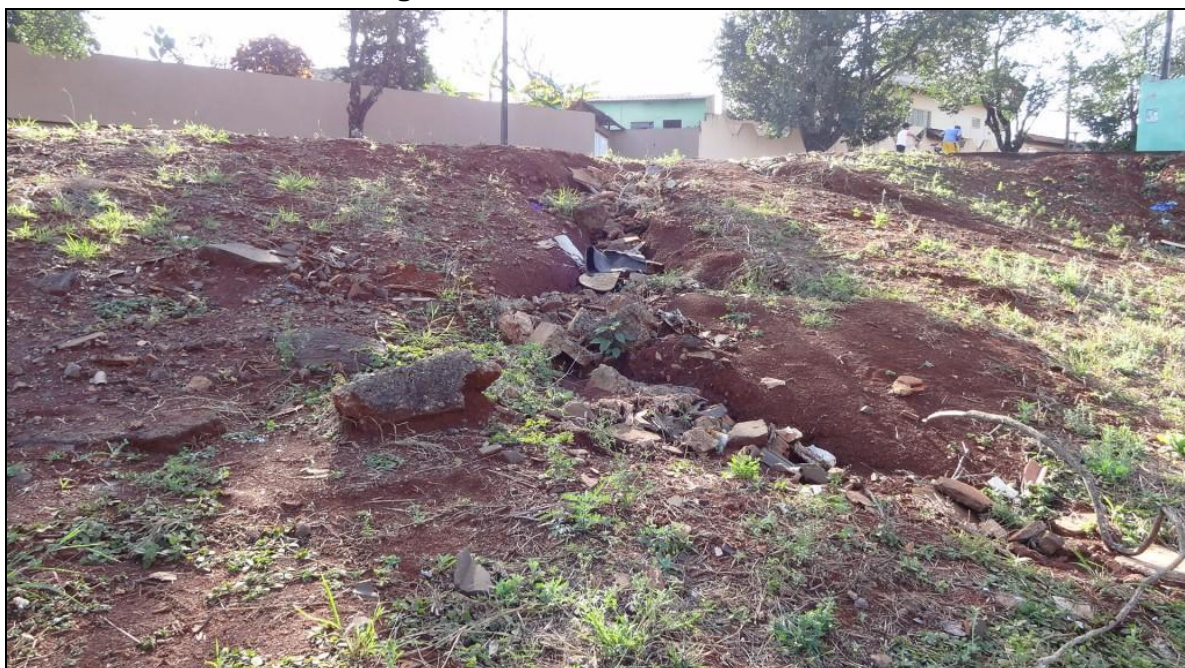
Figura 14: Ponto 1- Erosão Pluvial.

Nesse Ponto 1, localizado próximo às nascentes, e assim como outros lotes vazios da microbacia que possuem declividade mais elevada, os sedimentos não são transportados diretamente para o córrego, porém escoam pela superfície do terreno até as guias (ou “meio fio”) das ruas, contribuindo para entupir bueiros e comprometendo a estrutura de captação de água pluvial que já é precária.

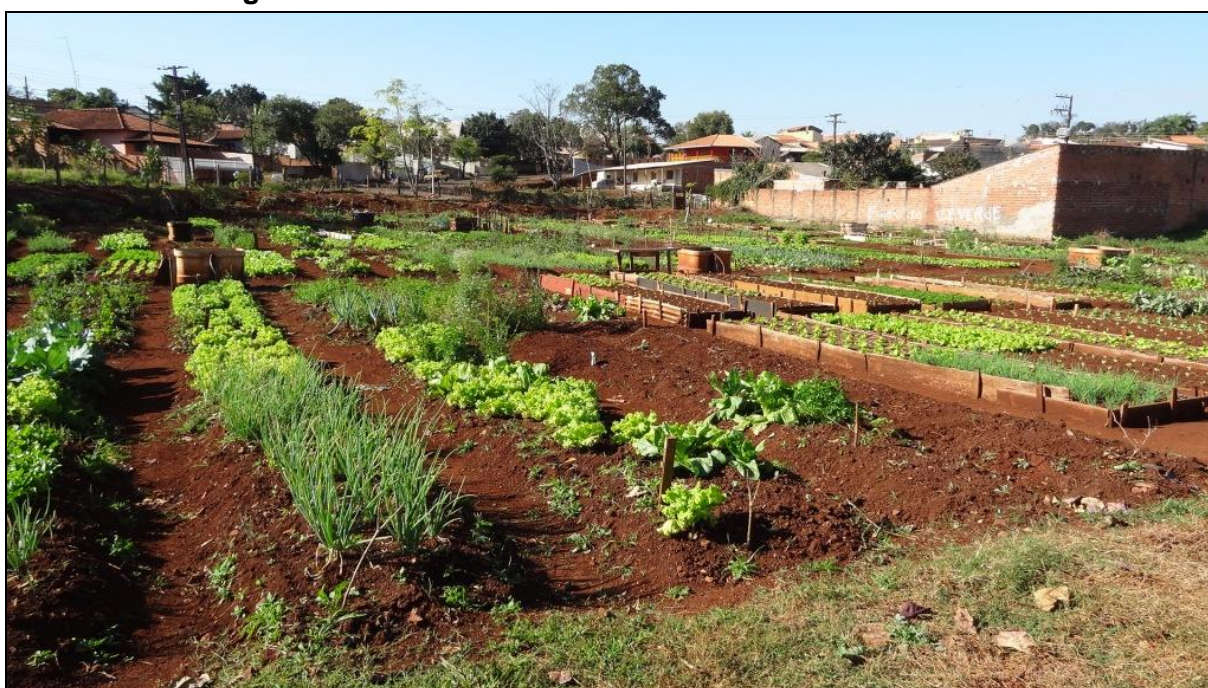
Figura 15: Ponto 2 – Horta Comunitária em Área de Várzea.

A área de várzea, destinada para a horta comunitária faz parte do leito maior do rio. Segundo o Código Florestal Brasileiro e a Resolução do CONAMA (001/1986), respectivamente citados neste item, sendo considerados terrenos que apresentam grande estagnação de água. Desta forma, esta área deveria ser destinada à preservação ambiental.

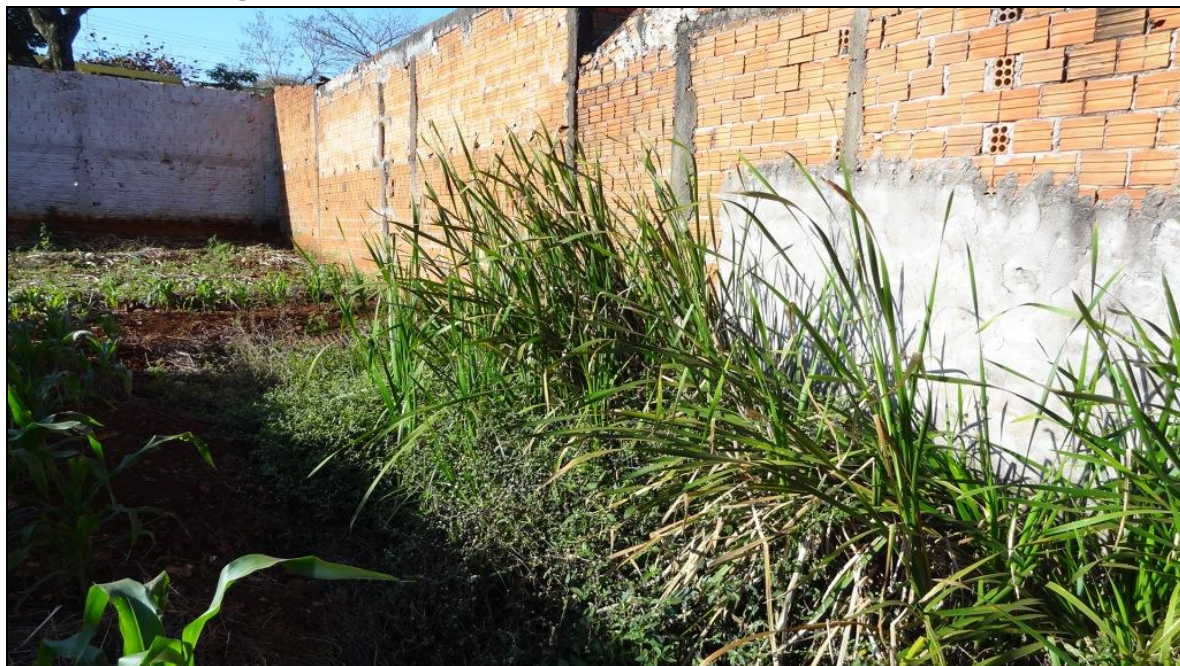
Figura 16: Ponto 3 - Nascente ao Lado de Uma Residência

Os moradores se queixam da umidade constante, pois além de fungos causadores do mofo, que podem provocar doenças respiratórias. As próprias condições do terreno desencadeiam uma série de rachaduras nas residências e nos muros, tornando-se também um local de proliferação de diversos insetos e outros problemas.

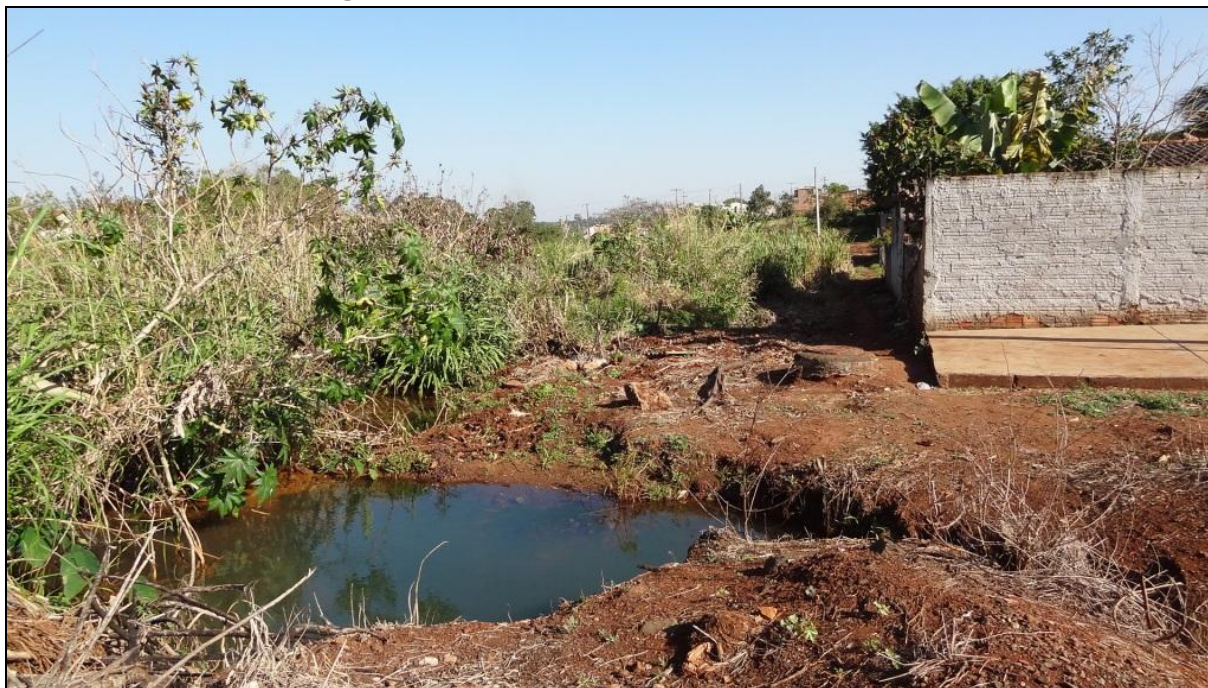
Figura 17: Ponto 5 – Casas Próximas à APP.

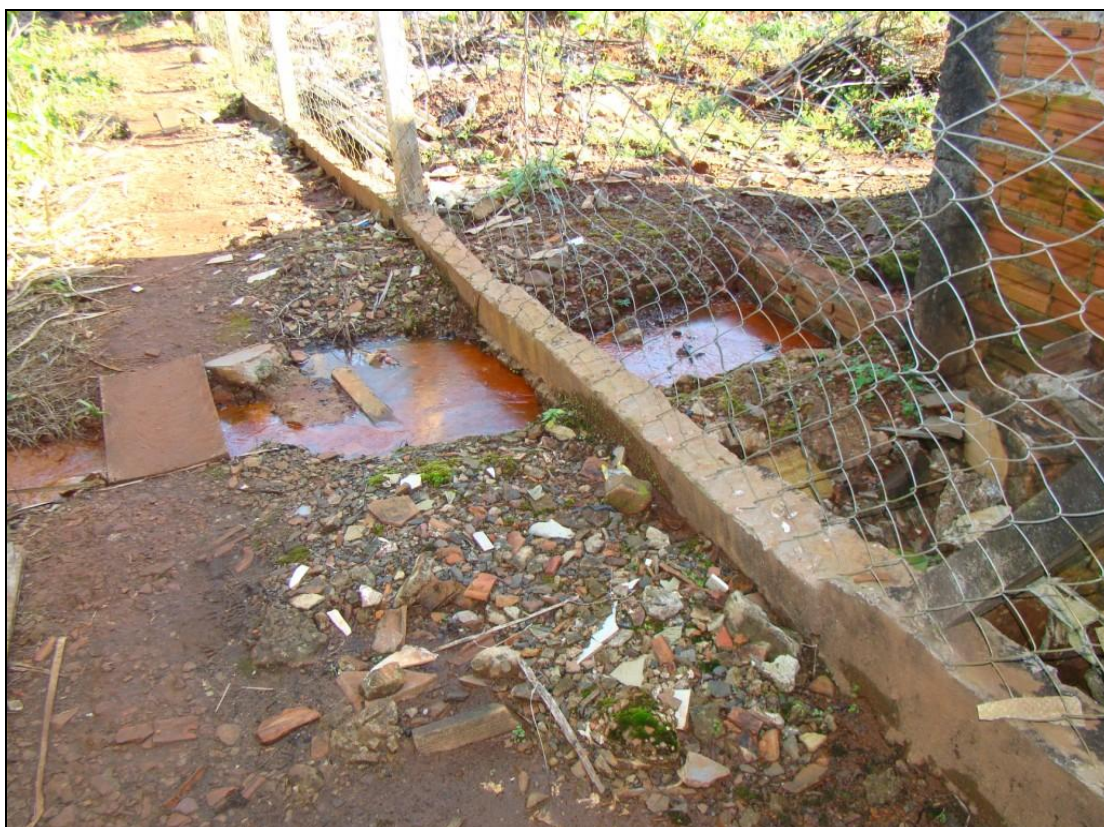
Figura 19: Ponto 6 - Lançamento de efluente domésticos sem tratamento no Córrego Inhambu.

A destinação dos efluentes domésticos diretamente no córrego sem tratamento algum pode acarretar uma série de problemas ligados à qualidade da água, poluição do solo e à saúde humana. Além das diversas doenças nas quais os moradores estão expostos, o mau cheiro, o trânsito de pessoas e a estética do local ficam comprometidos, causando um grande constrangimento para os moradores e a desvalorização de seus imóveis.

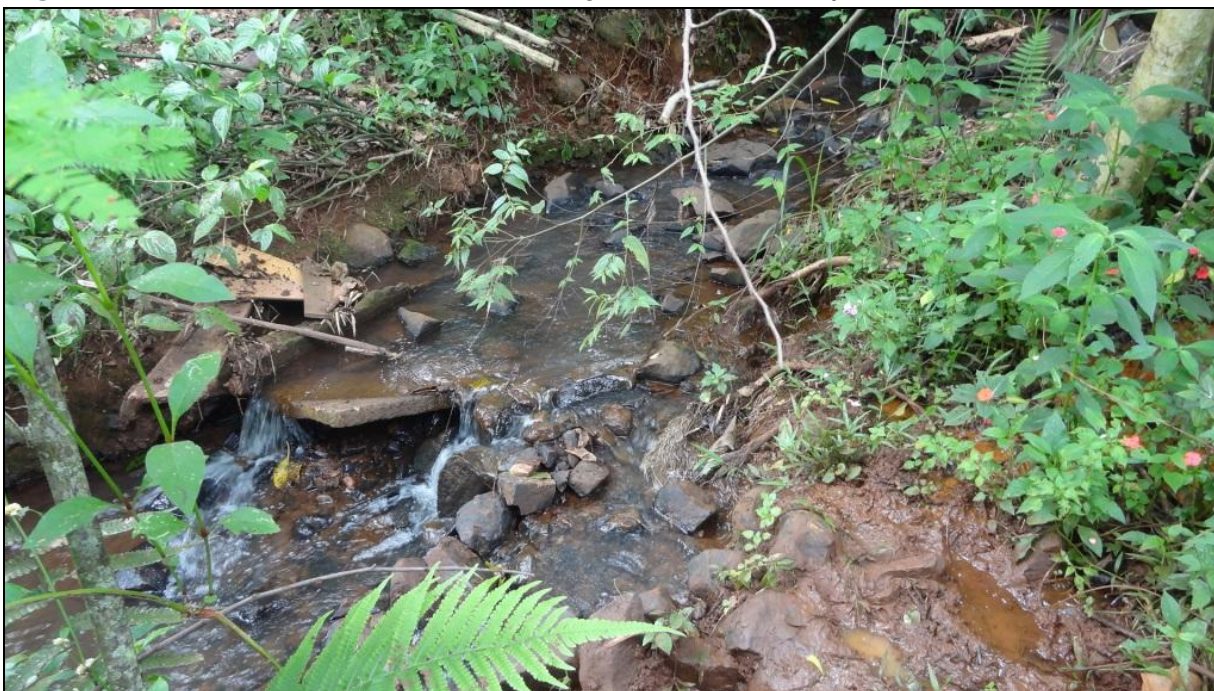
Figura 20: Ponto 10 - Baixo Curso do Córrego Com Concentração de Efluentes Domésticos

Após perceber a possibilidade de haver dois pontos de lançamento de efluentes domésticos no córrego (ponto 6 e ponto 10), foi necessário realizar análises físico-químicas da água para verificar problemas de contaminação. As coletas foram realizadas em 4 (quatro) pontos do córrego, sendo eles os dois pontos de lançamento de efluentes domésticos e os outros dois pontos nas nascentes, que estão discutidos no item 7.

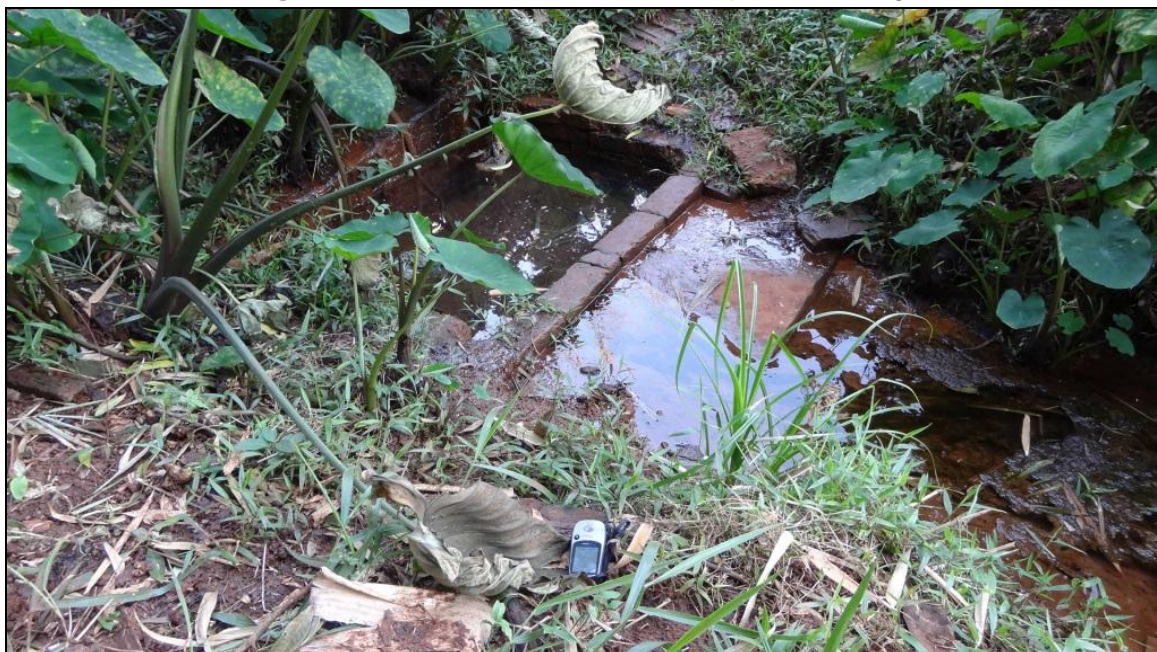
Figura 21: Ponto 4 - Nascente Principal do Córrego

Alguns moradores utilizam a água dessa nascente e o terreno público do entorno para a criação de uma pequena horta, onde a vegetação foi removida e deu lugar às plantações de leguminosas, hortaliças e algumas árvores frutíferas, deixando a nascente totalmente desprotegida.

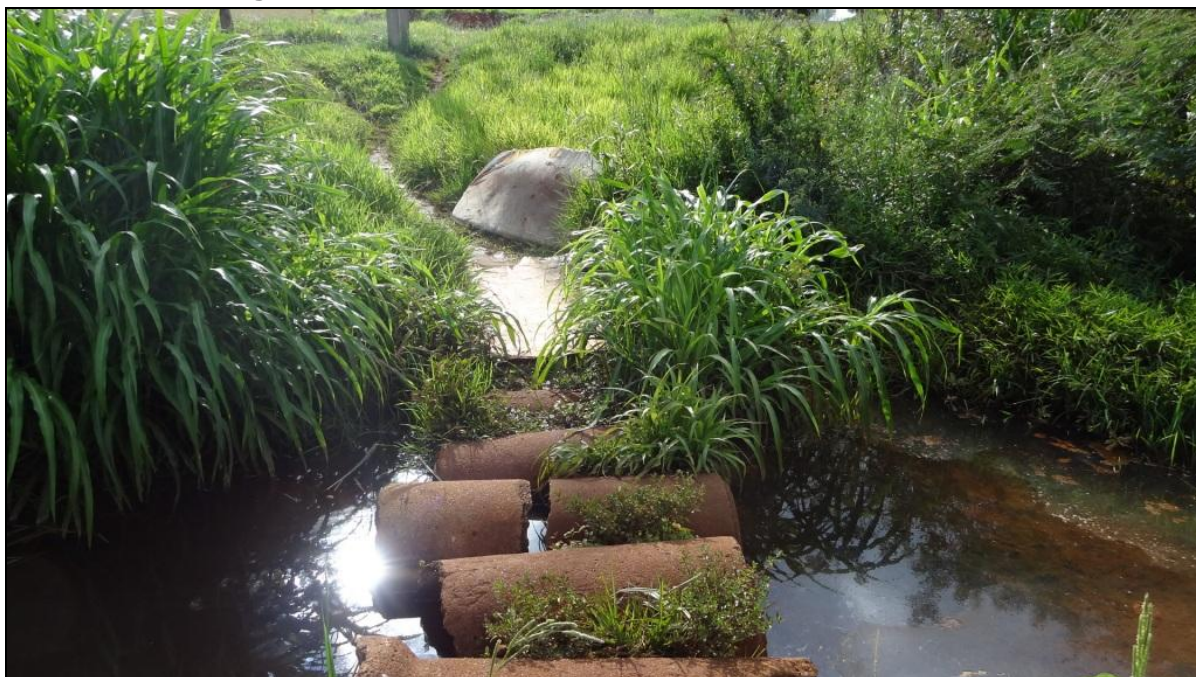
Figura 22: Ponto 7- Local de Travessia Entre Dois Bairros

Atualmente o que se vê no ponto 7 (figura 22) são taboas e capim. A vegetação de maior porte foi sendo retirada aos poucos, pois muitos moradores encaram uma vegetação mais robusta como perigo, ou seja, que serve de morada de insetos e outros animais e até mesmo de esconderijo para criminosos.

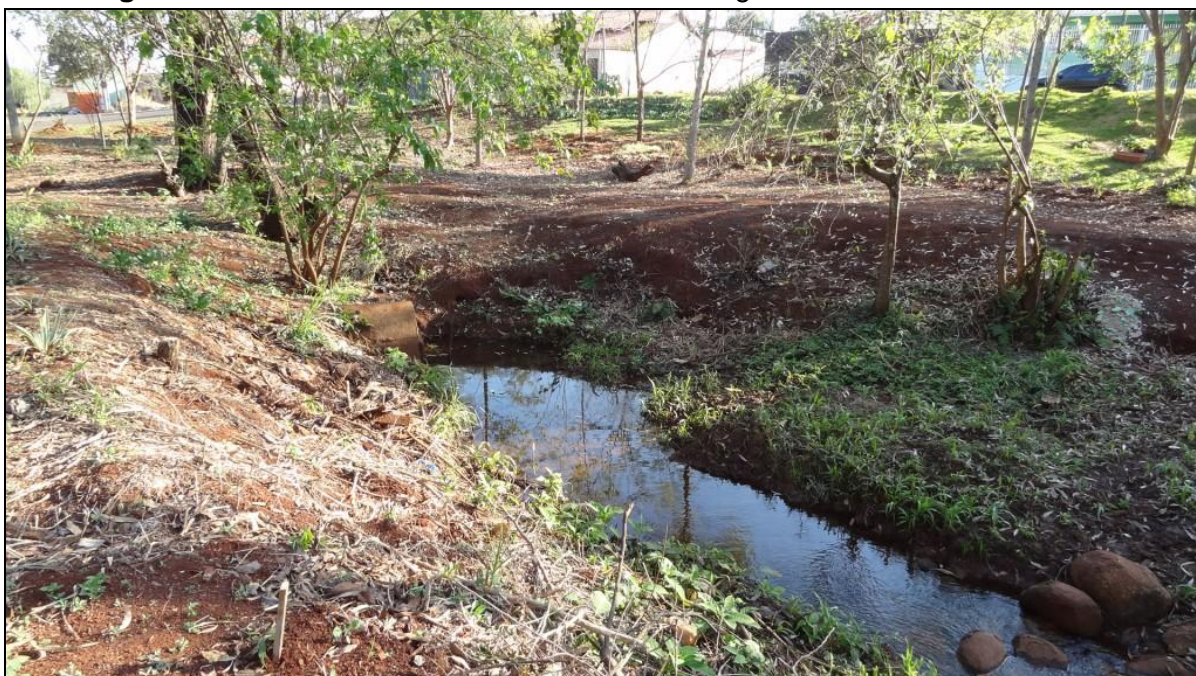
O Ponto 8 (figura 23) durante o campo, foi o que apresentou menor quantidade de vegetação nas margens do córrego. Notou-se então que os moradores das casas próximas estavam retirando toda a vegetação existente no local, deixando esse ponto totalmente descoberto de vegetação.

Figura 23: Ponto 8 – Desvio canalizado do Córrego e Ausência da Mata Ciliar.

A retirada de toda vegetação está contribuindo para o assoreamento deste ponto do córrego. Sem a cobertura vegetal os sedimentos são transportados diretamente para o canal fluvial, assim como folhas de árvores, galhos e diversos resíduos sólidos que são despejados no local.

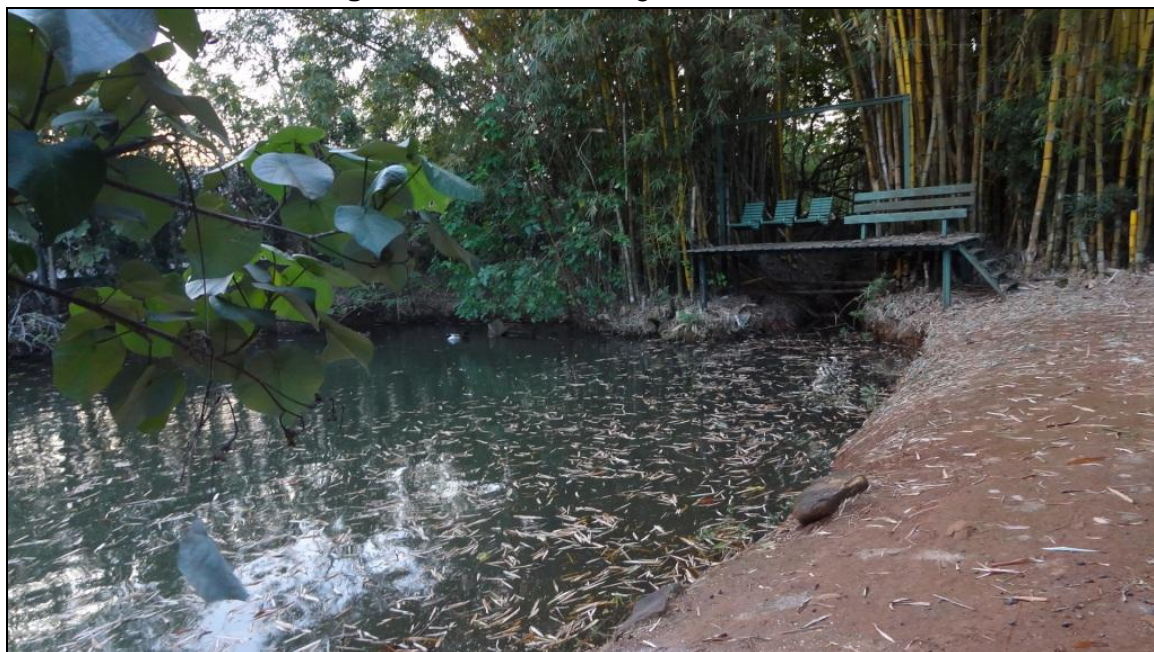
Figura 24: Ponto 9 – Lagoa em Chácara

A importância da preservação desta faixa de APP, não está associada apenas à preservação da Microbacia do Córrego Inhambu, ao controle de assoreamento e erosão marginal, mas também como contribuição à Bacia do Ribeirão Cambé, haja vista que é um dos seus afluentes.

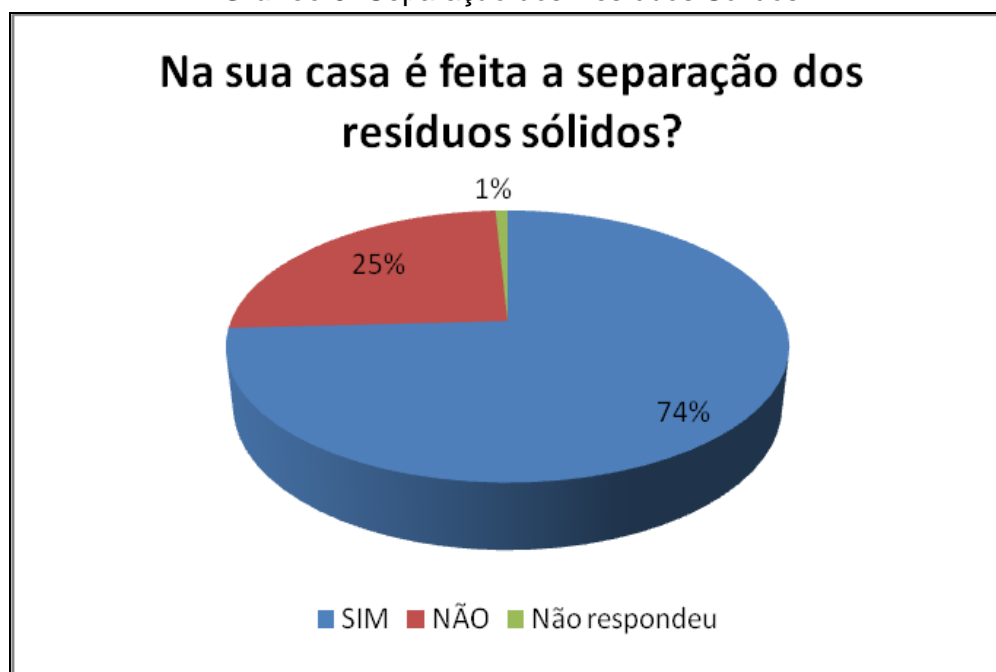
Gráfico 3: Separação dos Resíduos Sólidos

O gráfico 3 aponta que 74% dos alunos realizam em suas casas, juntamente com sua família, a separação dos resíduos sólidos, pois consideram uma tarefa importante para a preservação do meio ambiente e uma solução para a reutilização dos recursos naturais.

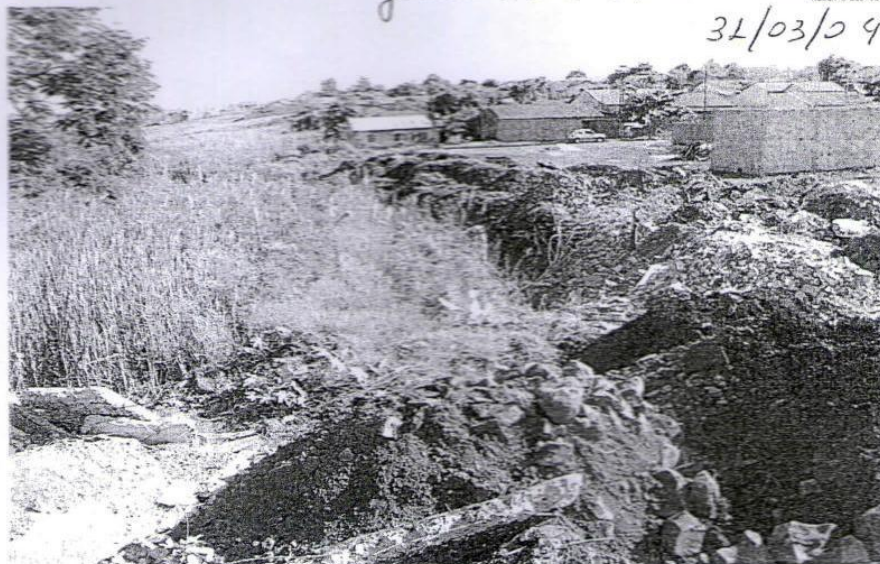
As casas foram construídas sobre uma mina: área de preservação

Ontem, a promotora foi ao bairro verificar as condições locais. Devido às nascentes, as casas sofrem com infiltrações e rachaduras. Outro problema é que a água faz as fossas transbordarem e seus conteúdos escorrem por drenos que deságuam no Inhambu. Isso também causa o entupimento dos drenos e água e esgoto ficam empoçados nas ruas, gerando risco à saúde pública.

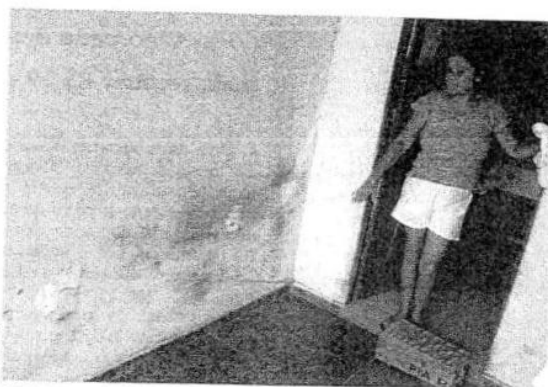
Bolor na parede da casa de Maria José Batista Polpeta

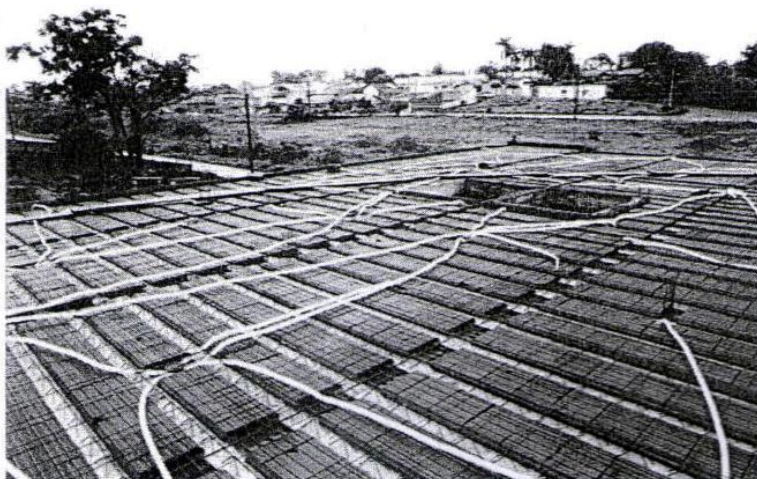
Lotes do Loris Sahyhun ficam próximos a uma nascente
