**MANIFESTAÇÕES PATOLÓGICAS EM UNIDADES
HABITACIONAIS DE BAIXO PADRÃO DO JARDIM
COLÚMBIA EM LONDRINA-PR**

Dissertação apresentada ao Curso de Pós-Graduação em Engenharia de Edificações e Saneamento da Universidade Estadual de Londrina, como parte dos requisitos para a obtenção de título de Mestre em Engenharia de Edificações e Saneamento.

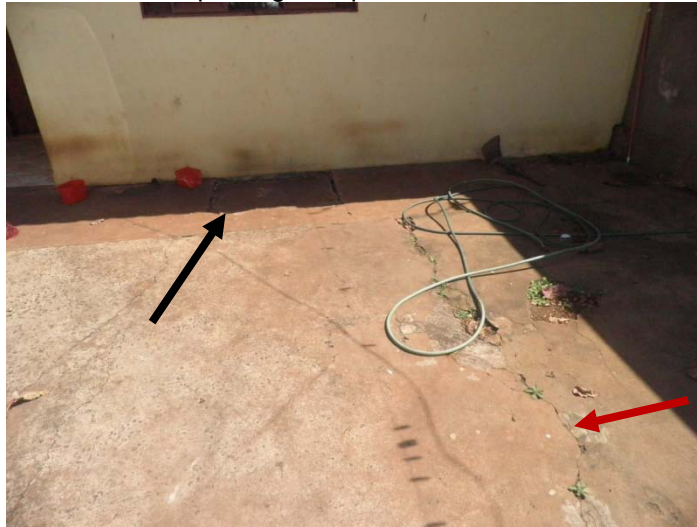
Figura 9 - Casa 14 com patologia no piso externo da residência

Pode-se observar na Figura 9, uma patologia verificada no piso externo da casa 14, com a presença de trincas e fissuras. É importante ressaltar a existência de pisos externos executados em épocas diferentes, sendo que em muitos casos não houve a execução de juntas de dilatação entre eles. Também se percebe um padrão de execução com espessuras inadequadas de materiais, falta de compactação adequada do solo e também ausência de acabamento, seja por pintura ou revestimento, facilitando a penetração de água.

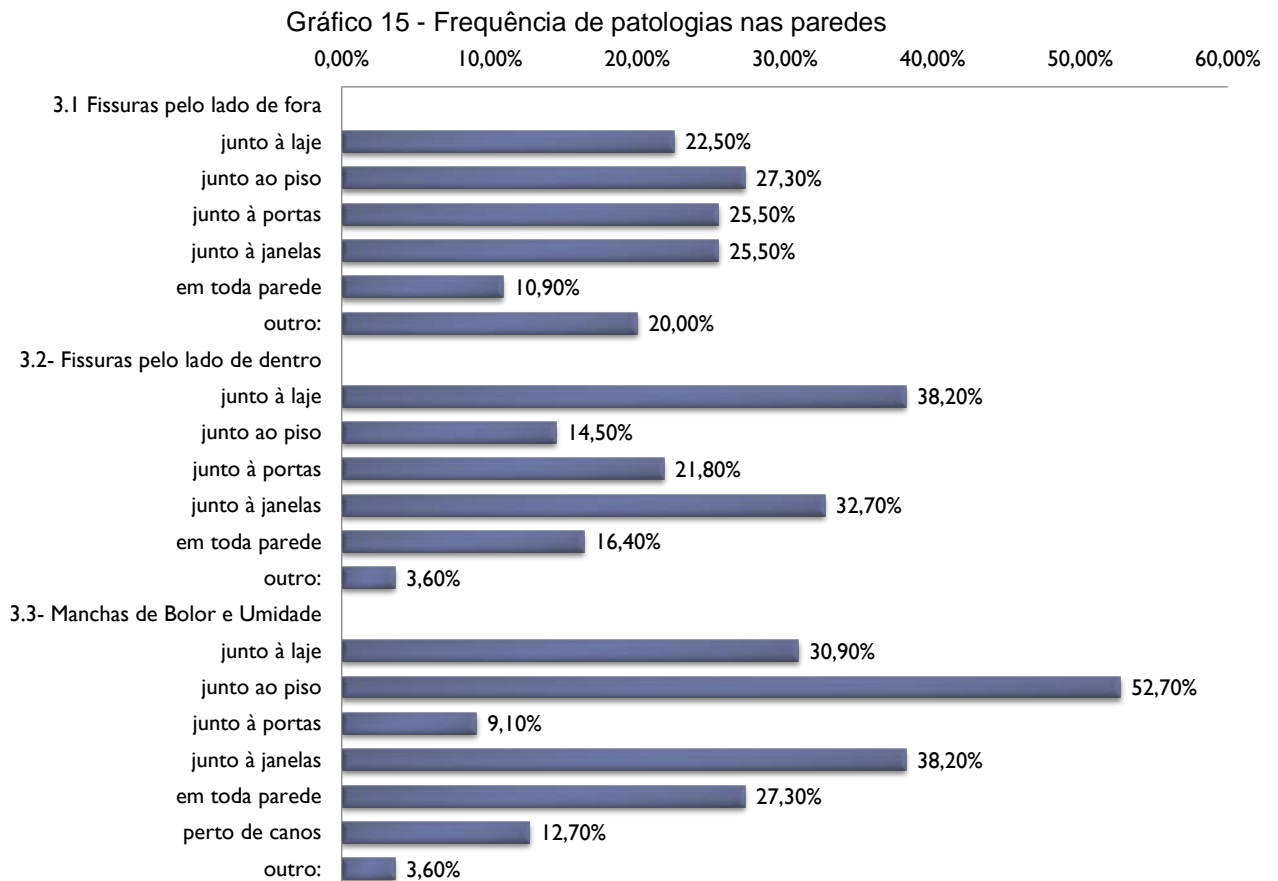
Em relação às ocorrências de fissuras na face externa das paredes, 27,3% se localizam junto ao piso, 25,5% junto às portas e janelas e as demais ocorrências, em menores porcentagens, em outras regiões, como apresenta o Gráfico 15.

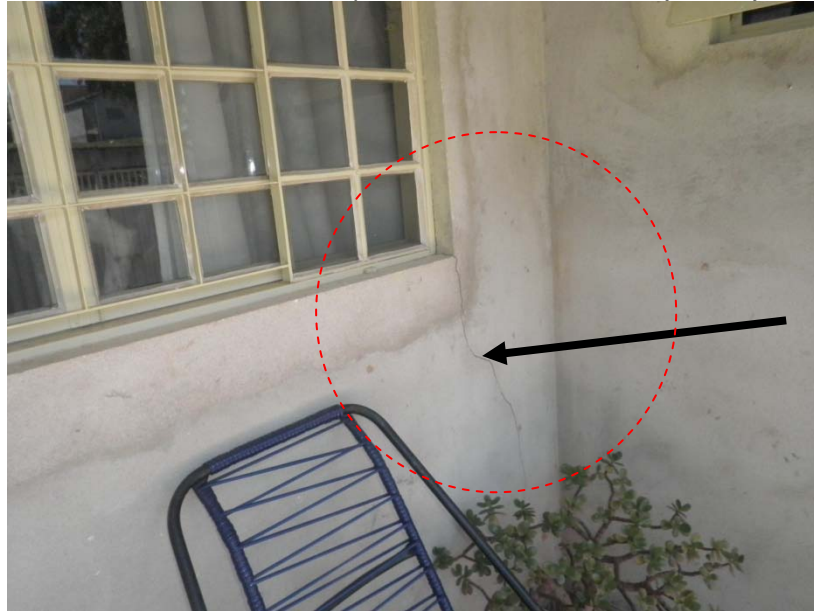
Figura 10 - Casa 35 com fissura na parede externa localizada junto à janela

Nas paredes, como ocorre considerável concentração de tensões no contorno dos vãos, verifica-se a presença de fissuras diagonais junto à janela, como mostra a figura 11. Este tipo de fissura é decorrente, principalmente, da ausência de vergas e contra-vergas.

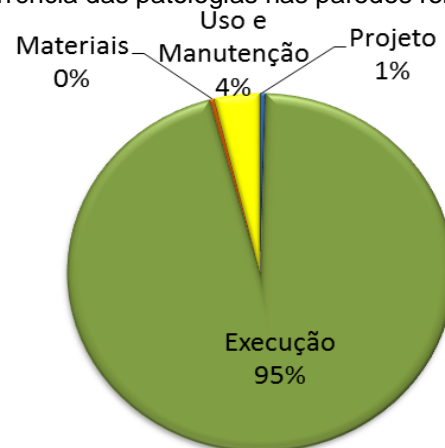
Gráfico 16 - Porcentagem de ocorrência das patologias nas paredes relacionadas com a sua origem

Relacionando as origens das patologias no elemento paredes, verifica-se que 95% delas é atribuída a problemas originados na etapa de execução, 4% devido ao uso e ausência de manutenção e 1% atribuída à etapa de projeto (dado aferido por perícias já realizadas nas unidades) como mostra o Gráfico 16.

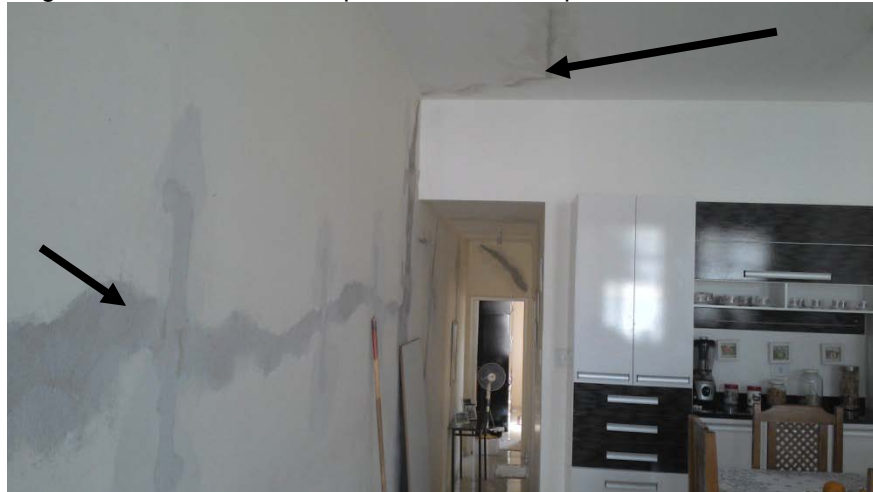
Figura 13 - Casa 37 com reparo de fissura na parede e na estrutura

Nas estruturas de concreto foi verificado que, em 21,8% das unidades ocorrem fissuras nas lajes, em 21,8% lajes com umidade, em 18% lajes com zonas enfraquecidas, em 10,9% lajes com manchas escuras e em 7,3% vigas com fissuras. As demais ocorrências, em menores porcentagens, são apresentadas no Gráfico 21. Neste item, em 5,5% dos casos, já havia ocorrido reparo nas estruturas (Figura 13).

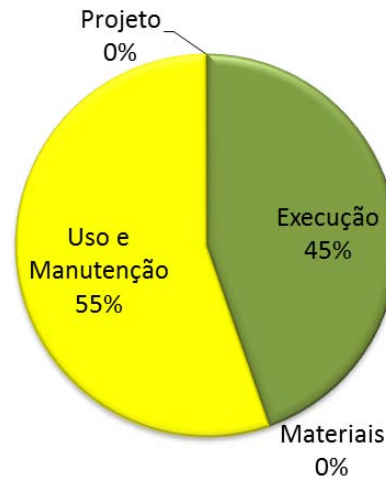
Gráfico 26 - Porcentagem de ocorrência das patologias na cobertura relacionadas com a sua origem

Relacionando as origens das patologias no elemento cobertura, verifica-se que 55% é atribuída a problemas devido ao uso e ausência de manutenção e 45% pode ser atribuídas à etapa de execução, como mostra o Gráfico 26.

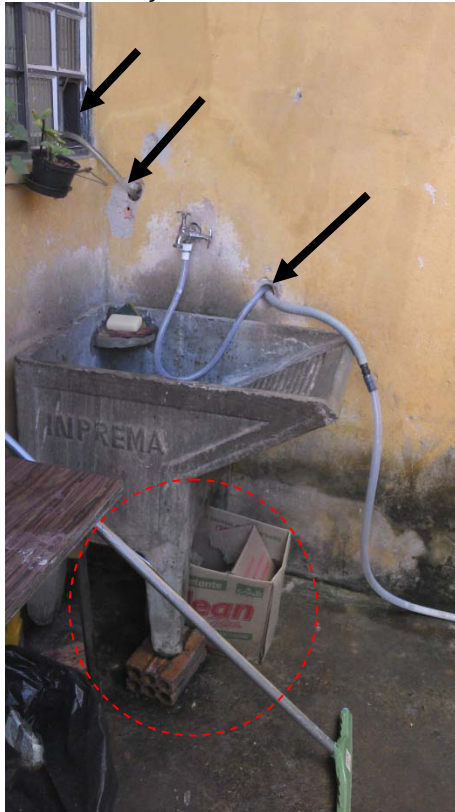
Figura 17 - Casa 41 com patologia nas instalações Hidráulicas

Nas figuras 18 e 19 verifica-se um exemplo de ocorrências de patologias nas instalações e nas duas figuras percebe-se a precariedade das instalações com improvisações. É importante salientar, neste caso, que em relação às instalações elétricas, as casas foram entregues sem as luminárias instaladas, ou seja, somente com a fiação posicionada. Este fato, quando aliado à falta de condições financeiras do adquirente do imóvel pode levar à improvisações e instalações mal executadas, uma vez que o proprietário do imóvel, leigo e sem orientação adequada sobre as instalações, executa os serviços necessários para o uso efetivo de sua residência.
