**RIBEIRÃO CAMBÉ:**  
UM ESTUDO DIRECIONADO AO ENTENDIMENTO DAS  
ENCHENTES URBANAS EM LONDRINA - PR

Dissertação de Mestrado apresentado ao Programa de Pós-Graduação em Geografia da Universidade Estadual de Londrina, na Linha de Pesquisa Dinâmica Espaço-Ambiental, como requisito para a obtenção do Título de Mestre em Geografia.

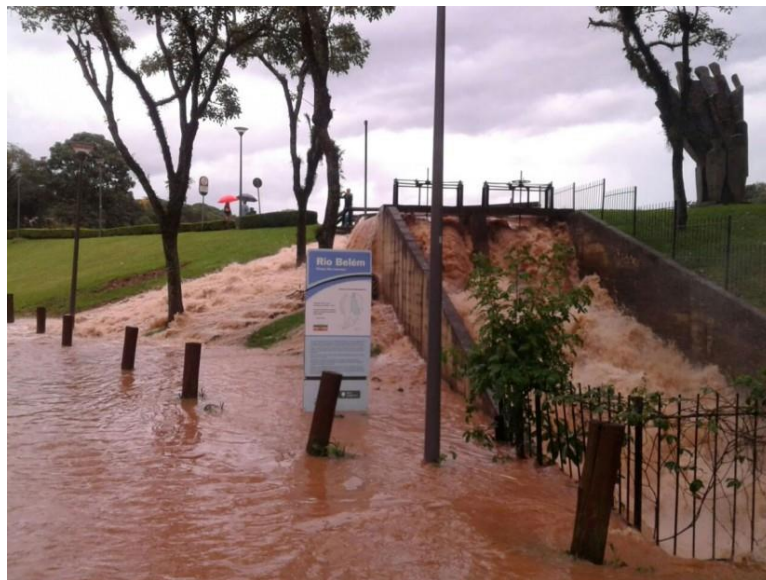
**Figura 04** – Transbordamento das Águas do Rio Belém

relacionado à drenagem e à ocorrência de inundações. As partes em vermelho, destacadas no mapa, mostram que os rios Belém (Figura 07), Barigui, Iguaçu, Atuba, Passaúna, Padilha e seus afluentes.

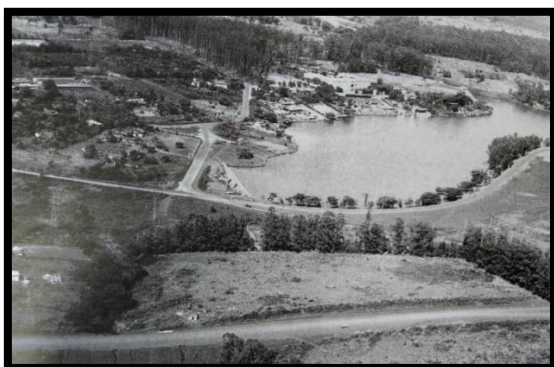
**Figura 03** – Lago Igapó I, Barragem e Avenida Duque de Caxias, em 1970

No trecho entre as Avenidas Maringá e Higienópolis, às margens do ribeirão, chegou a existir, durante a década de 1940, uma favela conhecida como “Pito Aceso”. As pessoas que ali residiam costumavam utilizar as águas do ribeirão para “lavar roupas enquanto as crianças brincavam e pescavam”, como afirma o entrevistado Mario Massaro, antigo morador da favela. O mesmo ainda afirma que antes do represamento das águas do ribeirão (*pelos lagos*) não haviam inundações, “Mesmo com chuvas mais fortes o riachinho nunca subia mais que um metro!”. O represamento das águas do ribeirão para a construção do Lagos Igapó I, que aconteceu em 1959, foi uma importante transformação na paisagem já desflorestada e ocupada com espécies exóticas, como o eucalipto (Figuras 03 e 04).

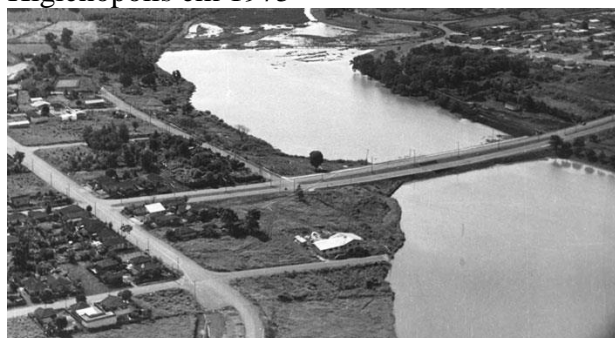
**Figura 04** – Vista do Lago Igapó I e II e Av. Higienópolis em 1975

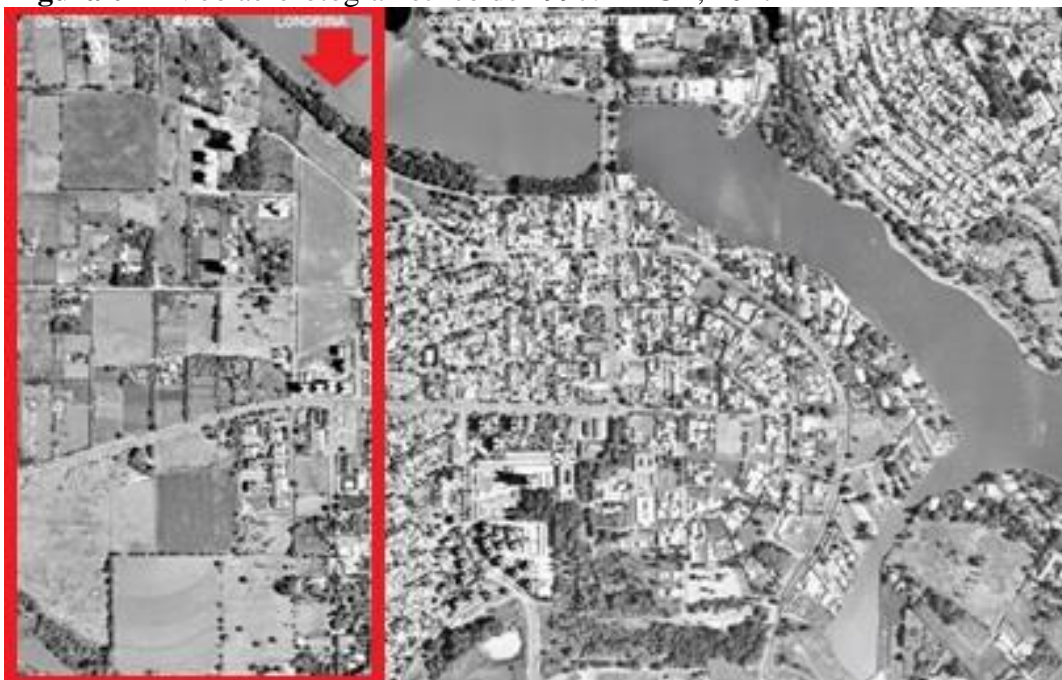
**Figura 07** – Voo aerofotogramétrico de 1997. IPPUL, 2017

Imagens referentes aos anos de 1997, 2006 e 2017 mostram o quanto a área, antigamente ocupada por chácaras se verticalizou ao longo do tempo (Figuras 07 e 08) dando origem à atual Gleba Palhano.

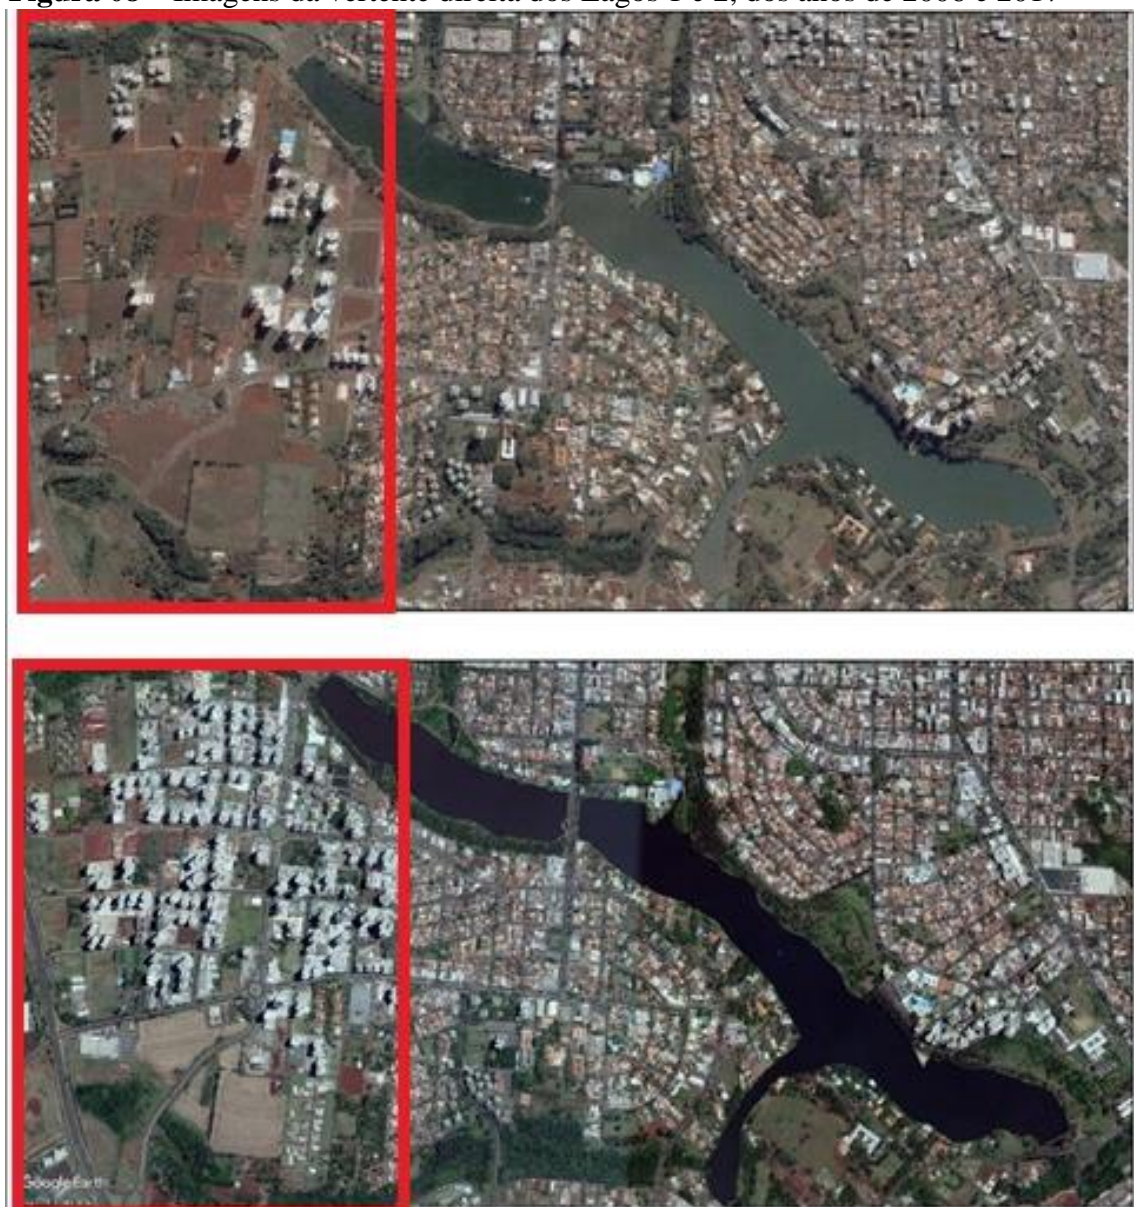
**Figura 08** – Imagens da vertente direita dos Lagos 1 e 2, dos anos de 2006 e 2017

**Fonte:** Google Earth – 2018, adaptado por Vacario. 2018  
Imagem 1: ano de 2006. Imagem 2: ano de 2017

O crescimento da ocupação urbana na área trouxe mudanças significativas para o ambiente, dentre estas destaca-se a pavimentação do solo e a consequente impermeabilização do mesmo, o que resultou na ocorrência de maior escoamento superficial. Tucci (2001, p. 623) destaca alguns dos elementos que causam a impermeabilização da superfície nas áreas urbanizadas, tais como “telhado, ruas e pisos”, que trazem como resultado a aceleração no escoamento, através da canalização e da drenagem superficial”.

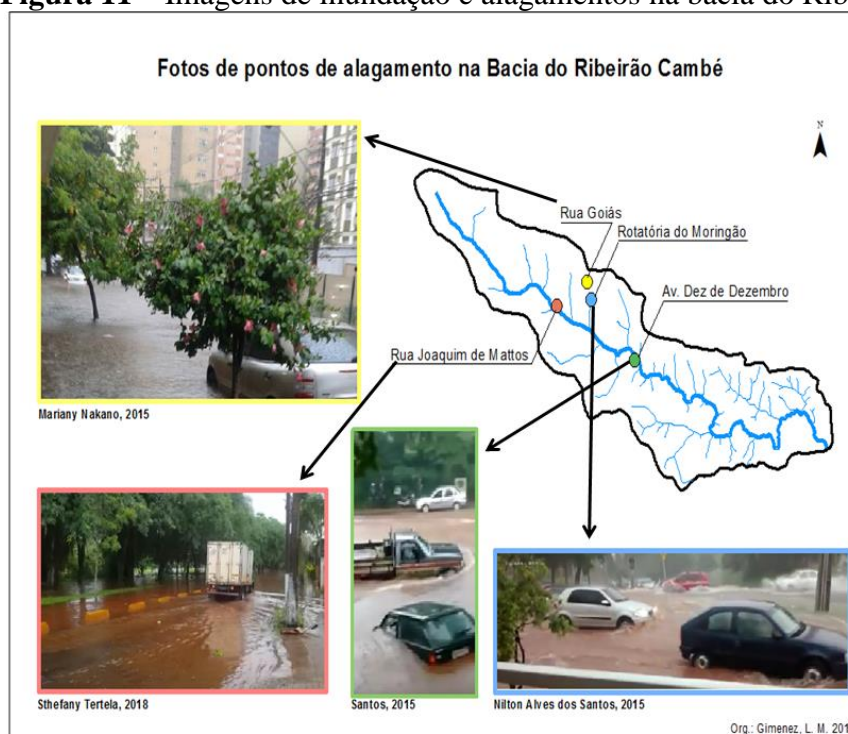
**Figura 11** – Imagens de inundação e alagamentos na bacia do Ribeirão Cambé

Algumas ruas e avenidas de Londrina são frequentemente tomadas pelas águas (Figura 11), como é o caso da rua Joaquim de Matos, que praticamente em todos os eventos de chuva seus moradores sofrem com a inundação. Outras ruas, devido às más condições de drenagem, como a Goiás e rotatória do Moringão, com as chuvas mais intensas, são alagadas.

No período de 1990 a 2018 os dados da Defesa Civil do Paraná apontam que ocorreram somente “alagamentos” em 2007, 2013, 2017 e 2018 e não há nenhum registro de inundações em Londrina. Porém, uma análise de dados locais e relatos de pessoas e registros em jornais apontam que nos anos de 2011, 2012, 2014 e 2016 houve importantes casos de inundações em Londrina. Sendo os eventos de 2011 e 2016 considerados os piores eventos de inundação na bacia, com a ocorrência, inclusive de um óbito.

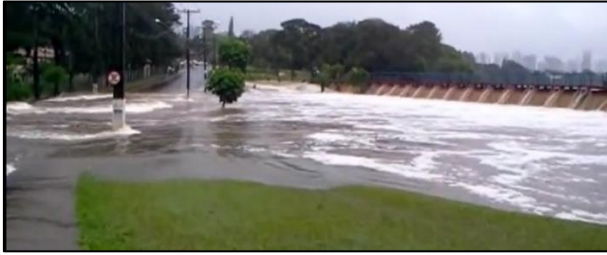
**Figura 12** – Inundação da rua Almeida Garret que passa na barragem

Dados do IAPAR mostram que nos dias 13 a 16 de outubro de 2011 precipitou um total de 170,4 mm, sendo que apenas no dia 16 precipitou 98,8 mm. Os resultados desse evento foram considerados pelas autoridades locais como um desastre (Figuras 12 e 13). Cerca de 150 pessoas foram desalojadas, 61 desabrigadas, um óbito e um total de 100,000 pessoas afetadas de alguma forma.

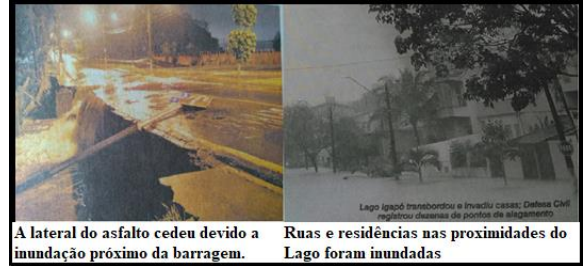
**Figura 13** – Danos causados pelas inundações de 2011

A lateral do asfalto cedeu devido a inundação próximo da barragem.

Ruas e residências nas proximidades do Lago foram inundadas

O Parque Arthur Thomas, teve a ponte que passa sobre o ribeirão danificada. As pistas de caminhadas e as tubulações e estruturas de drenagem foram parcialmente destruídas pelas águas (Figura 14). Ocorreram ainda inundação em outros pontos da cidade, como na Avenida Higienópolis, nas pistas de caminhadas que margeiam os lagos e também no aterro do Lago II (Figura 13). Muitas ruas tiveram o asfalto arrancado devido a força das águas, como o que ocorreu na Rua Almeida Garret que passa na barragem do Lago 1.

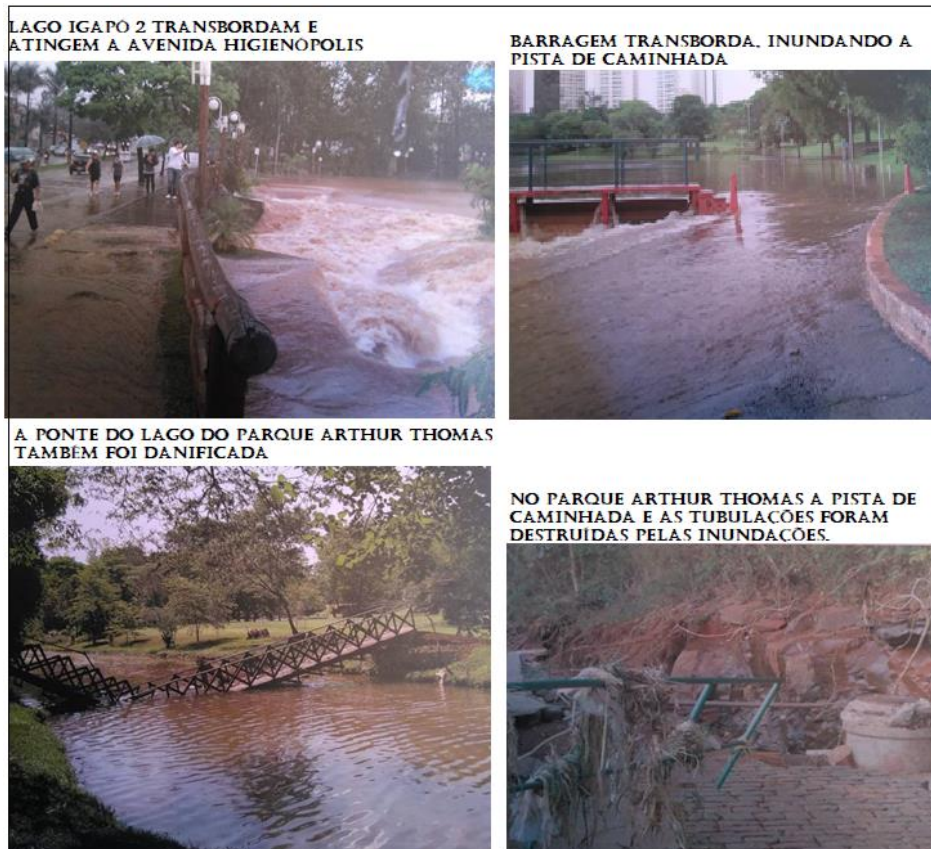
**Figura 14** – Destruição e danos causados pelas inundações e alagamento do evento ocorrido em 2011

LAGO IGAPO 2 TRANSBORDAM E ATINGEM A AVENIDA HIGIENÓPOLIS

BARRAGEM TRANSBORDA. INUNDANDO A PISTA DE CAMINHADA

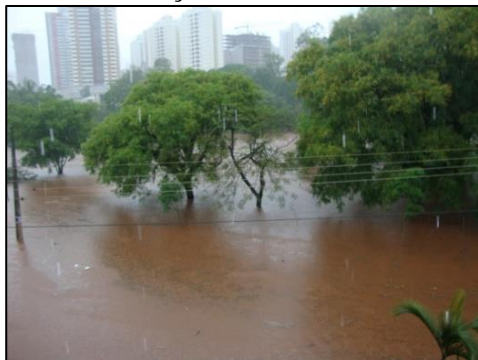
**Figura 15** – O aterro do lago submerso, devido a inundação

Outro evento de inundação, de significativa importância, ocorreu em 2012, quando as casas próximas ao Lago II foram diretamente atingidas pelas águas, e o aterro do Lago ficou submerso. (Figuras 15, 16).

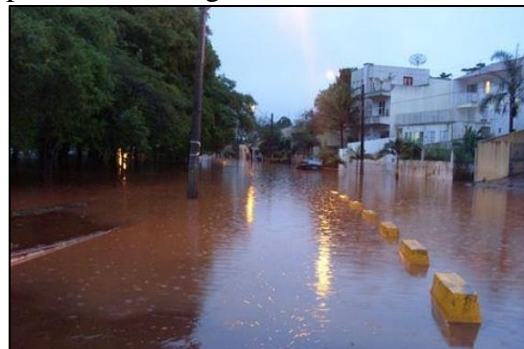
**Figura 16** – Residências inundadas próximas ao Lago II

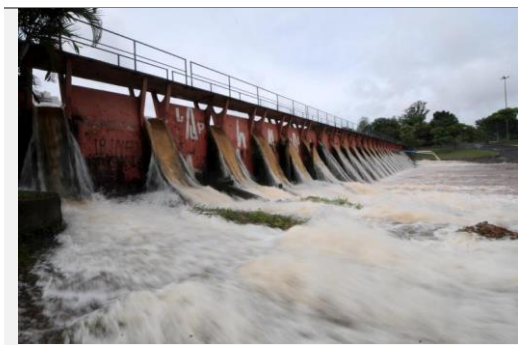
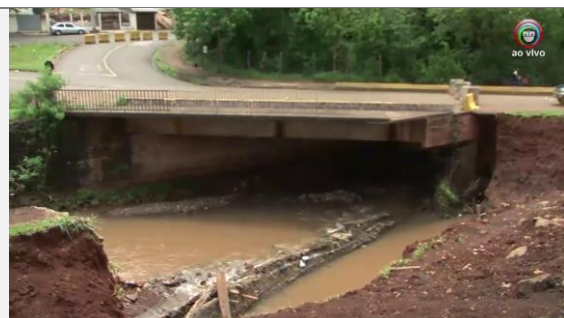
**FIGURA 17** – Barragem do lago igapó, **FIGURA 18** – Ponte sobre a rua Charles Lindemberg

Dados do IAPAR apontam que a precipitação acumulada entre os dias 09, 10, 11 e 12 de outubro de 2016 foi de 223,6 mm sendo que, apenas nos dois últimos dias choveu mais de 300 mm, quando o esperado para todo o mês era de 215 mm. No ano de 2017, no mesmo mês a história se repetiu com uma precipitação total de 196,8 milímetros. A ponte sobre a Av. Charles Lindemberg que estava parcialmente interditada desde 2015 voltou a ser interditada completamente (Figura 18) em função de erosão em sua cabeceira.

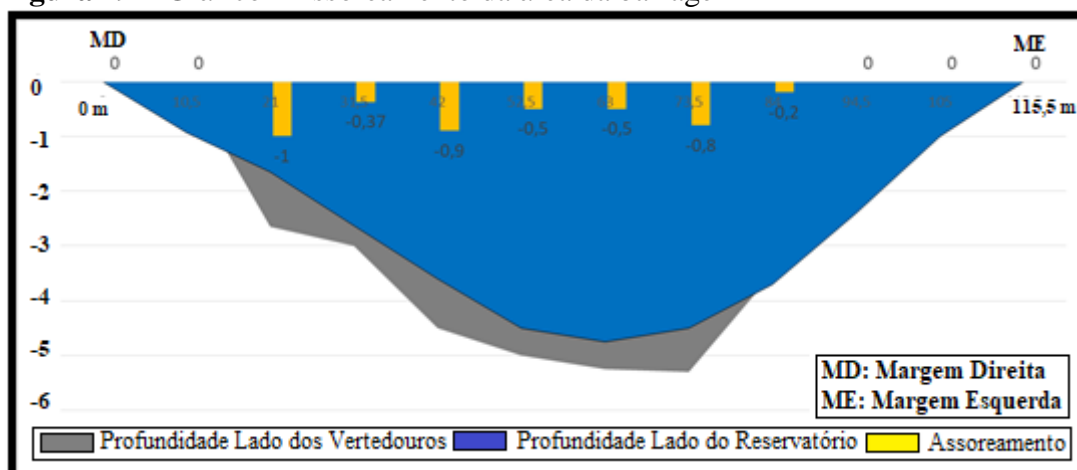
**Figura 19** – Gráfico - Assoreamento da área da barragem

Com o trabalho de campo foi possível visualizar que os lagos se encontram muito assoreados e que em determinados lugares se formam pequenas ilhas, as quais podem ser vistas na época mais seca do ano.

O assoreamento dos lagos, a impermeabilização do solo de parte da bacia, o estrangulamento das águas causados pelas barragens represas e passagens de avenida, a falta de cobertura vegetal e de áreas de retenção e infiltração das águas, contribuem para que os eventos de inundação se ampliem e se repitam a cada ano.
