ANÁLISE DO COMPORTAMENTO DE **PAINÉIS MLCC**
COMPOSTOS POR LAMELAS DE MEDULA DE
EUCALIPTO **COM EMENDAS DENTADAS**

Memorial da defesa da tese apresentada ao Programa Associado de Pós-graduação em Metodologia de Projeto de Arquitetura e Urbanismo das Universidades Estaduais de Londrina e Maringá para obtenção do título de Doutora.

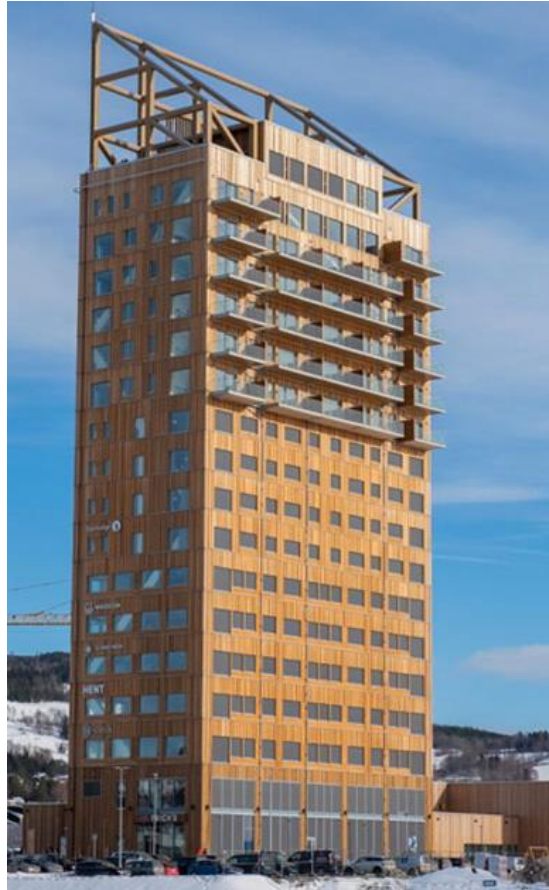
Em 2019, o maior edifício construído exclusivamente em madeira engenheirada (MLCC e MLC) foi executado na Noruega com 85.4m de altura (fig. 1).

Figura 1 Edifício Mjøstårnet na Noruega com 85.4m. Fonte: <https://www.remade.com.br/noticias/15809/major-prédio-construido-de-madeira-do-mundo-está-na-Noruega>

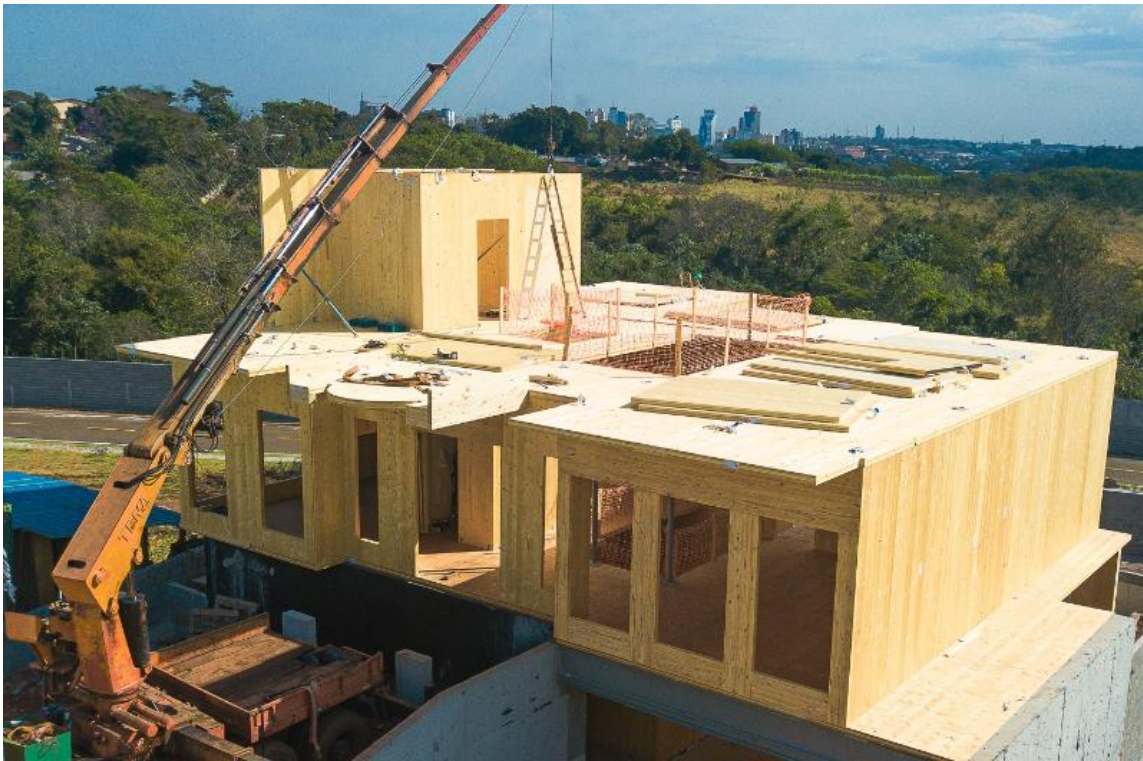
No Brasil, o sistema construtivo de madeira lamelada colada cruzada (MLCC) tem sido difundido em vários estados, tornando-se uma solução viável e excelente alternativa em relação ao sistema convencional de concreto armado e alvenaria. As figuras 2 e 3 mostram uma edificação residencial com 3 pavimentos, construída em MLCC, pela empresa Pisossul na cidade de Foz do Iguaçu, no Paraná. O projeto com 780m² era estimado em 30 meses, do início a conclusão da obra, para uma construção convencional em alvenaria e concreto armado. No entanto, a execução da obra no sistema MLCC mostrou uma redução de 50% do tempo estimado, em relação a uma obra convencional, sendo a edificação finalizada e entregue em 15 meses. O tempo de montagem da estrutura foi de 45 dias, com 5 funcionários e um operador do guindaste, (a autora acompanhou a execução da obra citada nas figuras 2 e 3).

Figura 2 Construção em MLCC. Fonte: <https://www.pisossul.com.br/xlam>

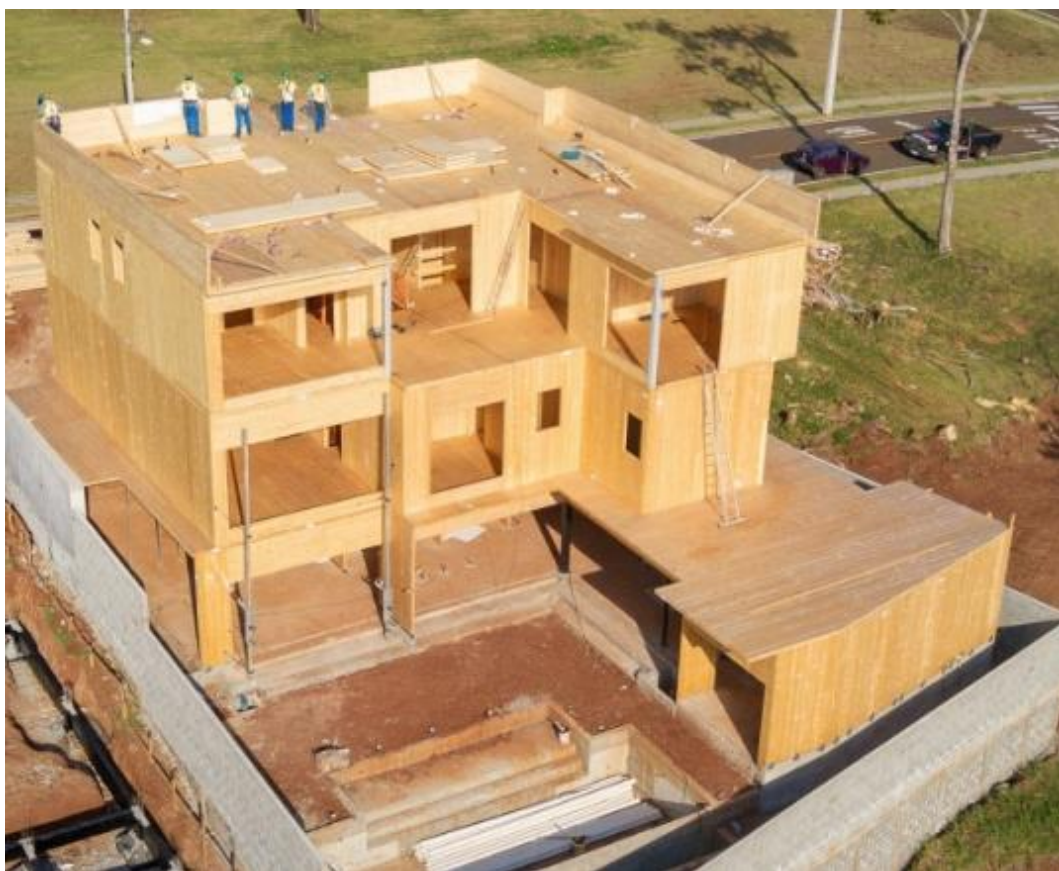
Figura 3 Construção em MLCC. Fonte: <https://www.pisossul.com.br/xlam>

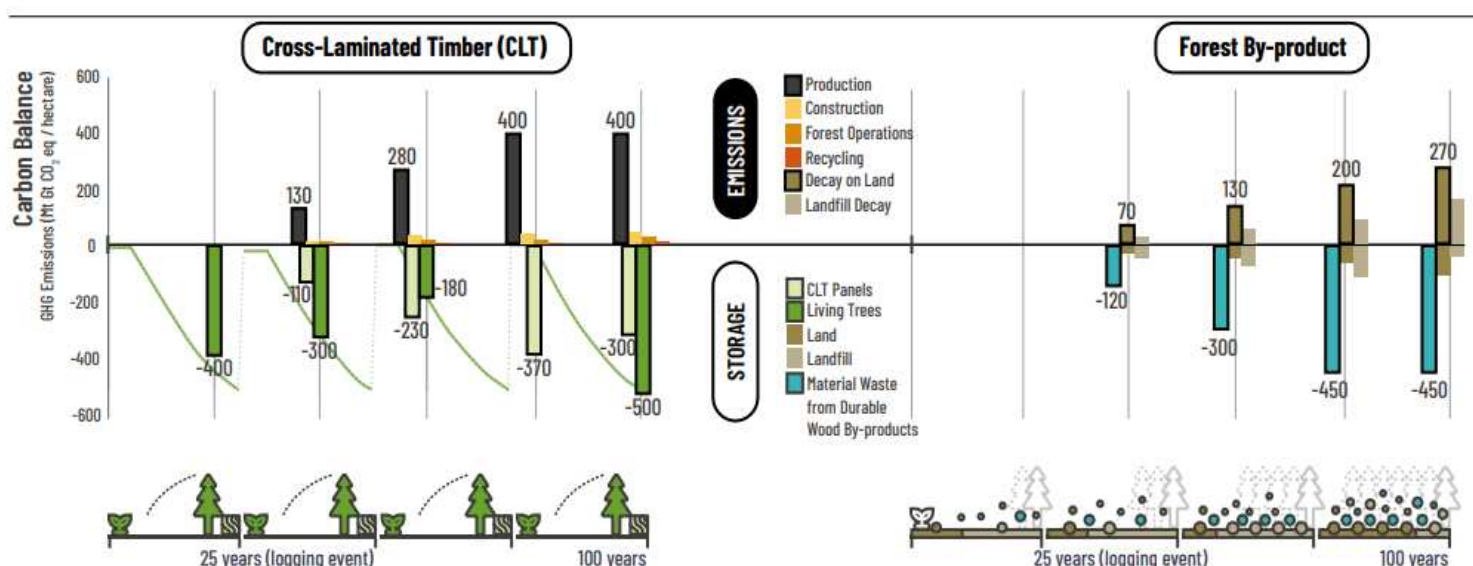
Segundo o documento elaborado pelo programa ambiental da ONU (*United Nations Environment Programme 2023*) (fig. 4), em uma projeção de 100 anos, em relação ao balanço de carbono (emissão e captação) o sistema construtivo MLCC é visto como um dos materiais emergentes, à base de madeira, que oferecem potencial para equilibrar este balanço.

Figura 4 Balanço de carbono incorporado de MLCC e subprodutos florestais. Fonte: United Nations Environment Programme (2023)

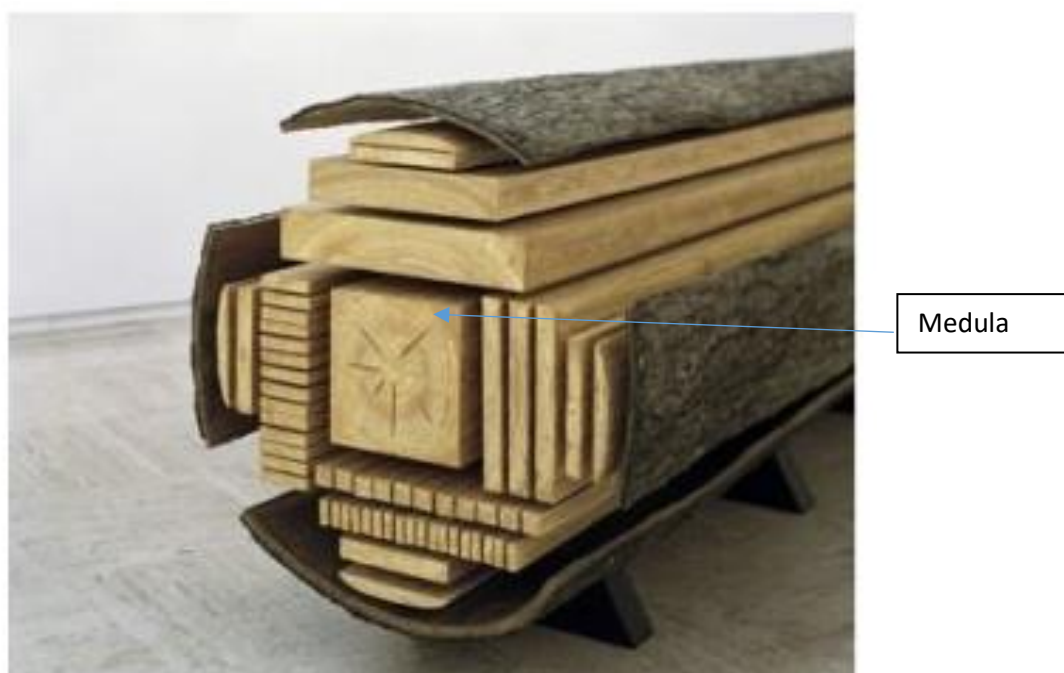
A medula do eucalipto, parte central do tronco, (fig. 6) que apresenta baixa densidade e qualidade mecânica inferior à madeira madura não é permitida para uso estrutural pela norma NBR 7190 (2022) que a classifica como defeito.

Figura 6 Desdobro da tora de madeira de eucalipto. Fonte: <https://www.custom-conference-tables.com/about/case-studies/solid-wood-slab-table-tops-introduction/>

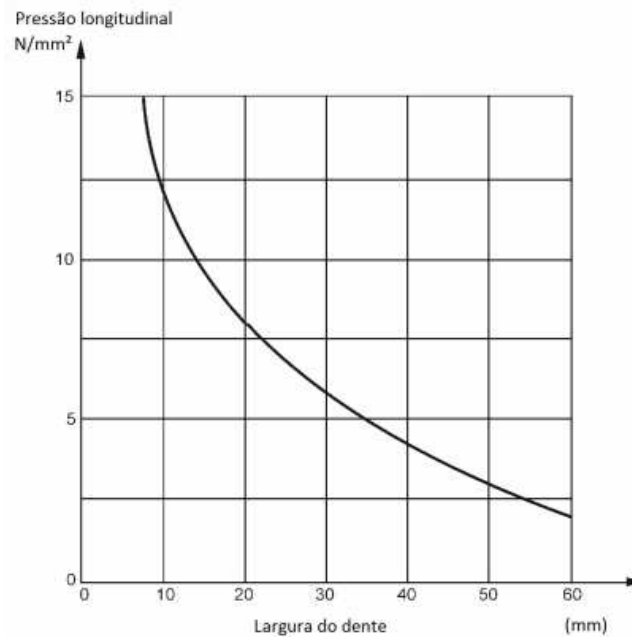
De acordo com a NBR 7190 (2022), os adesivos utilizados nas emendas longitudinais, devem ser estruturais e apresentar propriedades compatíveis às condições ambientais, a que os elementos estruturais serão submetidos durante a sua vida útil. A quantidade de adesivo e os demais parâmetros de colagem devem atender às especificações técnicas, conforme indicação dos fabricantes do adesivo. A pressão total deve ser mantida pelo menos 2s. A determinação da pressão aplicada deve ser feita por meio da curva, conforme a figura 12, para evitar rachaduras e fissuras na zona de compressão dos dentes, assim como pela densidade das peças (fig. 13).

Figura 12 Relação recomendada entre o comprimento do dente e a pressão aplicada. Fonte: NBR 7190-6 (2022)

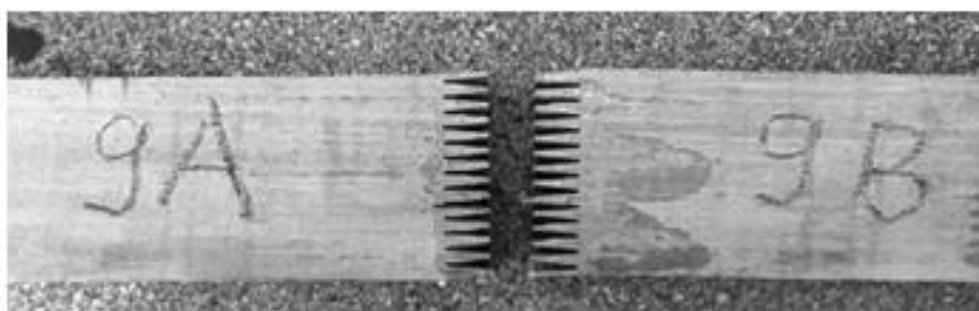
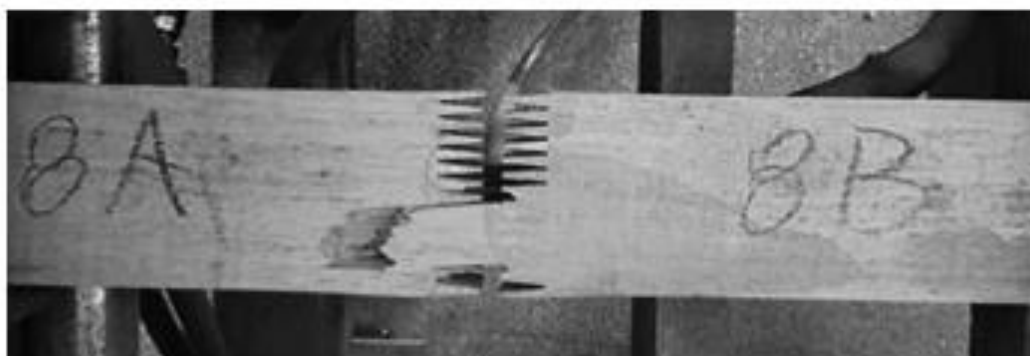
Quanto ao modo de ruptura, as amostras apresentaram resultados indicando que 50% das amostras romperam ao longo da linha de cola, ou seja, os esforços não foram transmitidos de forma eficiente. Quando as amostras cujas fibras de madeira se romperam, o adesivo também foi rompido. Além disso, a cola era menos resistente que a madeira em todos os casos, como mostra a Figura 15.

Figura 15 Modo de Ruptura dos ensaios de tração. Fonte: PEREIRA *et. al* (2016)

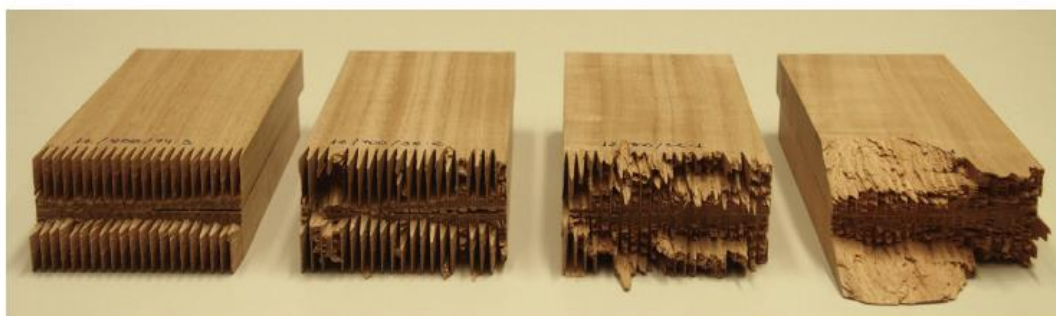
Em relação ao modo de ruptura das peças do estudo acima citado, a maior incidência foi do tipo 1 (58%), como demonstra a figura 17. Este tipo de fratura ocorreu ao longo da linha de cola da emenda dentada e foi observada em todas as categorias de amostras, desde os mais baixos, aos mais altos valores de módulo de elasticidade dinâmico e densidades. O tipo 2 de falha ocorreu em 25% do total, também foi distribuído de forma equânime por quase toda as faixas de valores de MOE_{din} e densidade. No entanto, os tipos 3 e 4, que são caracterizadas por múltiplas falhas nas raízes das emendas e falhas de madeira, juntas responderam por 17% do total de falhas e ocorrem apenas em valores de baixos MOE_{din} e densidade (MOE_{din} de aprox. 14.000 MPa a 20.000 MPa e densidade na faixa de 0,55 a 0,70 g/cm³).

Figura 17 Modo de ruptura dos corpos de prova. Tipo 1 – 2 – 3 – 4. Fonte: BOCANEGRA *et. al* (2017)

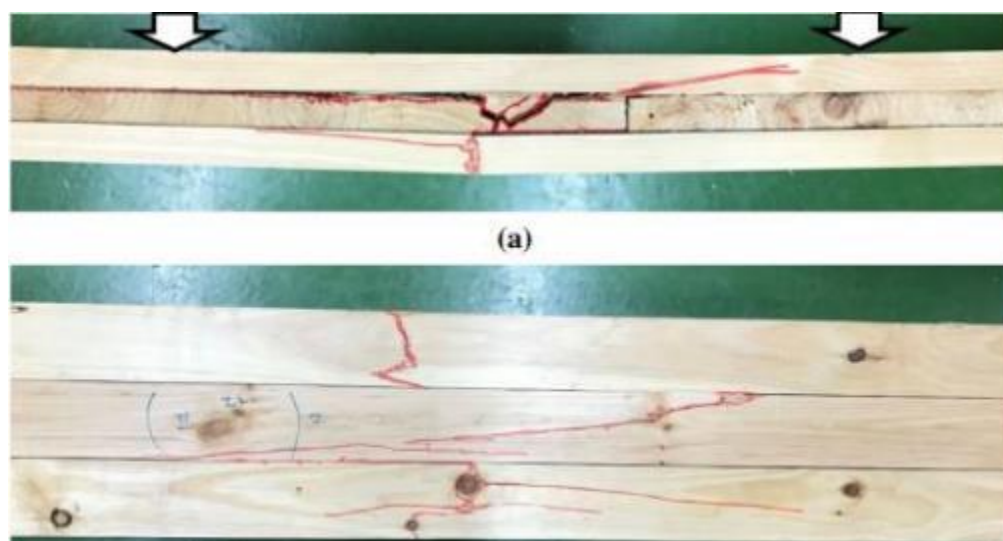
Os resultados obtidos nos ensaios de flexão em quatro apoios foram de 28,15 MPa para módulo de ruptura (MOR) e 8.010 MPa para MOE. Foi observado que a resistência à flexão (MOR) é mais significativamente afetada pela KAR do que o módulo de elasticidade (MOE). No que se refere ao modo de ruptura dos painéis, a falha ocorreu próxima aos nós, que são considerados pontos de fragilidade estrutural, conforme demonstra a figura 18. A pesquisa mostrou que o KAR maior que 0,5 pode ainda estar dentro dos limites aceitáveis para certas aplicações, permitindo o uso de madeira de menor qualidade.

Figura 18 Modo de ruptura dos painéis ao redor dos nós. Fonte: PANG *et. al* (2020)

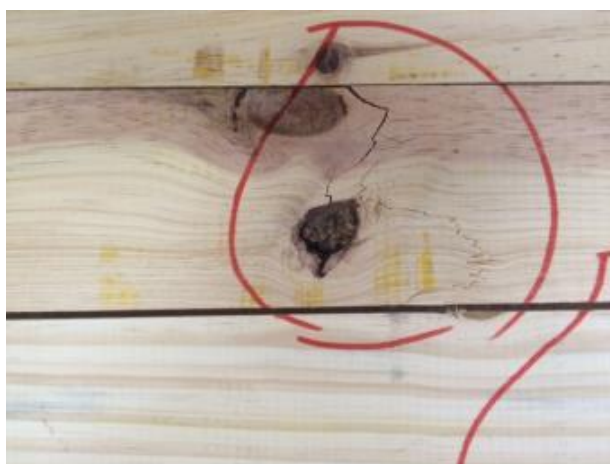
No estudo realizado por ALENCAR (2015) observou-se que houve a influência dos nós como pontos de fragilidade, em testes realizados em painéis MLCC como demonstra a figura 19.

Figura 19 Painel MLCC detalhe da ruptura no nó. Fonte: ALENCAR (2015)

Assim como o resultado obtido nos ensaios de flexão em painéis MLCC realizado por CONCU *et. al* (2013), as peças que continham nós na região próxima ao centro do painel foram os locais onde ocorreram maiores incidências de colapso, ou seja, defeitos nas lâminas diminuem a resistência dos painéis, pelo fato da ruptura ocorrer no alinhamento dos nós.

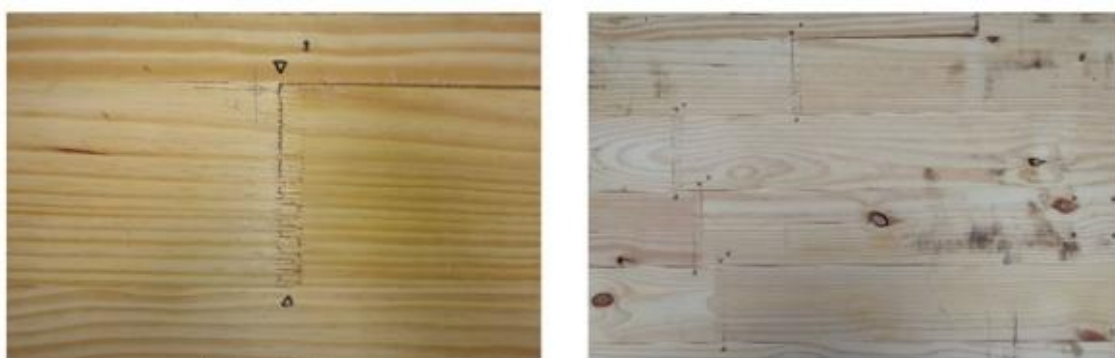
de 14.029 MPa (MOE). Destes 7 painéis testados, 5 registraram ruptura a tração nas emendas dentadas, com média de 42 MPa (fig. 20). Outro aspecto relevante da pesquisa foi em relação ao adesivo estrutural utilizado, Purbond® HB S 709, que é um monocomponente à base de poliuretano, que foi aplicado nos painéis em gramaturas de 220 g/m² e 250g/m² de adesivo. O resultado observado foi que não houve diferenças significantes entre as gramaturas para a rigidez e resistência.

Segundo o autor as emendas dentadas no MLCC são responsáveis por manter o comportamento flexível do MLCC em um regime linear de deformações, antes que a madeira sob compressão venha produzir deformações plásticas.

Figura 20 Ruptura dos painéis nas emendas dentadas. Fonte: VILELA (2020)

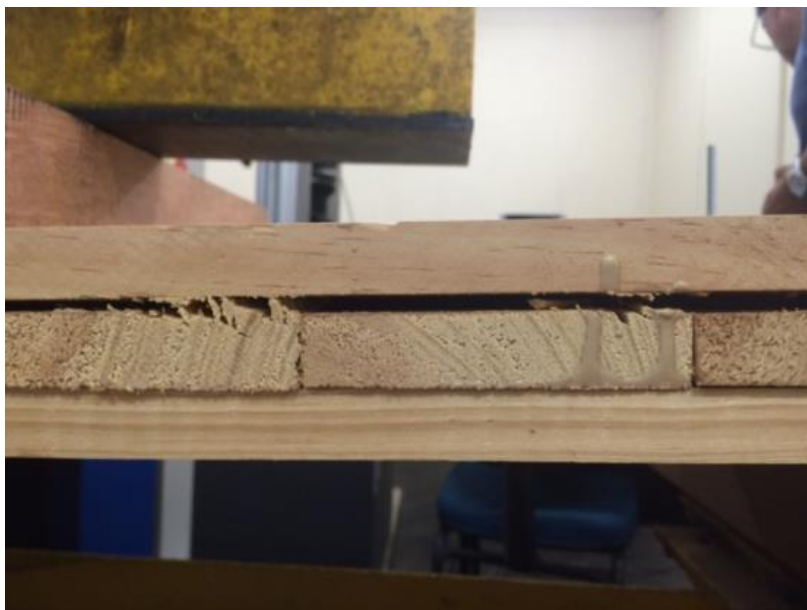
No entanto, mesmo diante de resultados promissores quanto ao uso da medula do eucalipto em painéis MLCC, investigações acerca das propriedades físicas deste produto ainda são necessárias, principalmente os ensaios de cisalhamento para avaliação da linha de cola entre as lamelas. Como mostra a figura 21, o estudo de ALENCAR (2015) não aprofundou sobre as

Figura 21 Painel MLCC detalhe da falha na linha de cola. Fonte: ALENCAR (2015)

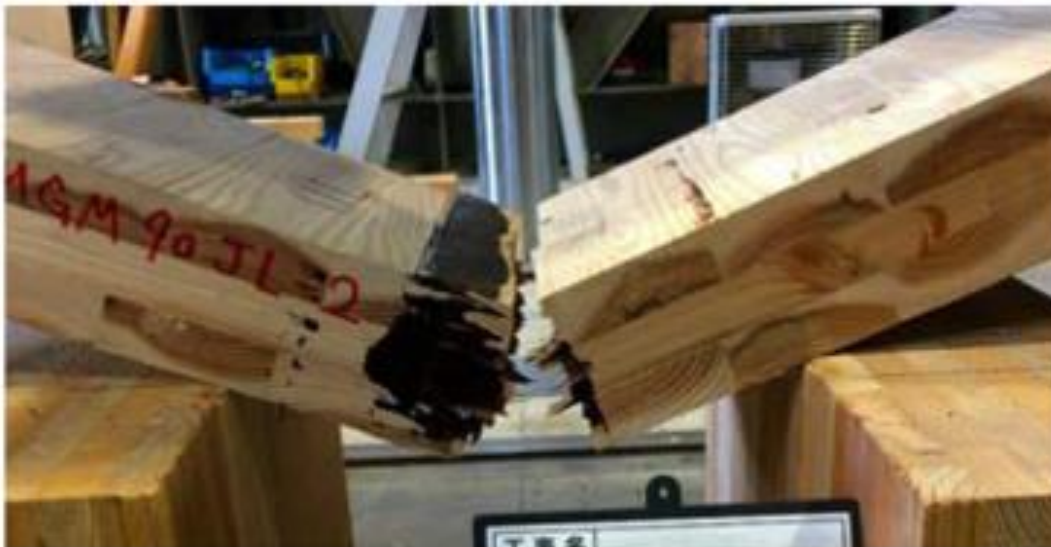
No entanto, ao contrário do que regimenta a norma NBR 7190 (2022) que indica o afastamento mínimo de 50 cm entre as emendas nas lamelas das camadas do painel MLCC, no estudo do autor acima citado, as emendas ficam alinhadas verticalmente (fig. 22), aumentando a área de fragilidade do painel MLCC como ilustra a figura 23, onde a ruptura acontece exatamente na emenda.

Figura 23 Modo de ruptura do painel com 3 camadas. Fonte: KOMATSU *et. al* (2021)

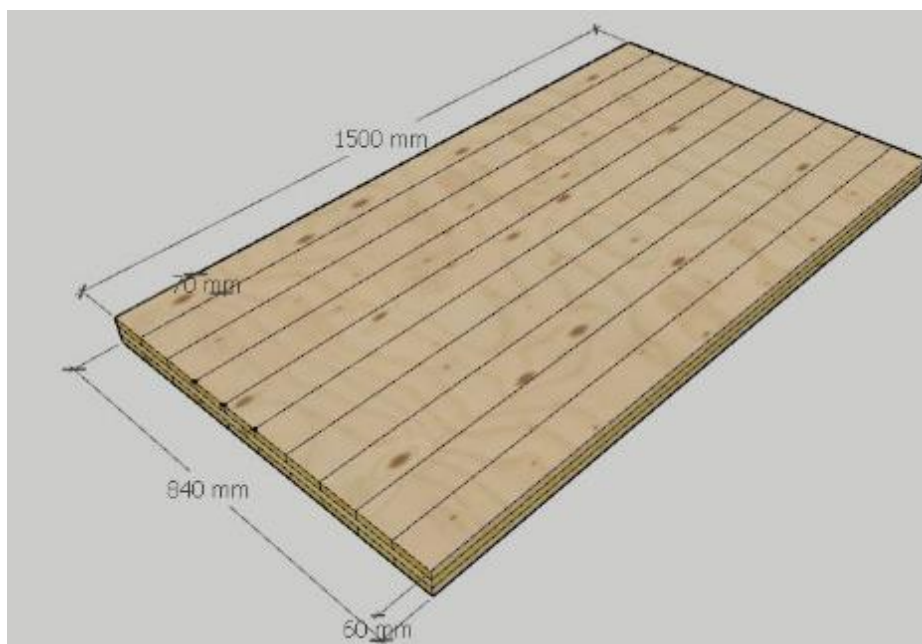
O anexo da 7 da NBR 7190 (2022) especifica que devem ser produzidos corpos de prova de painéis MLCC para ensaios a flexão, com três dimensões e quantidades diferentes, sendo 15 corpos de prova com largura até 60 cm, 10 corpos de prova com largura até 80cm e 7 corpos de prova com largura acima de 80cm. Portanto para o estudo foram fabricados 15 painéis de 41x150cm, 10 painéis de 56x150cm e 7 painéis de 84x150cm, todos compostos por 3 lamelas de 2cm, totalizando 6cm de espessura (fig. 24, 25 e 26). Para efeitos comparativos, foram fabricados 5 painéis sem emendas dentadas (2 painéis 41x150cm, 2 painéis 56x150cm e 1 painel 84x150cm).

Figura 24 Corpo de prova 1500x840x60mm Fonte: autor.

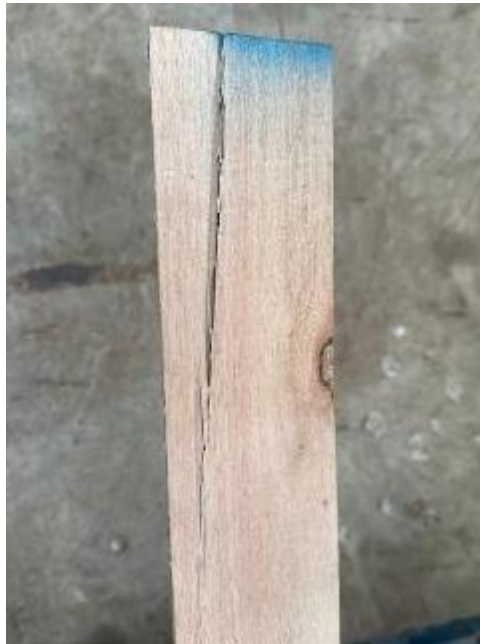
Na classificação visual das tábuas de medula de eucalipto, defeitos como torção e encanoamento que prejudicam a colagem foram eliminados, assim como, rachaduras acima de 30 cm (fig. 27) e nós soltos. Todas as tábuas foram classificadas visual e mecanicamente, por meio de pesagem (fig. 28), medição da flecha e determinação da umidade.

Figura 27 Exemplo de defeito retirado (rachadura). Fonte: Autor.

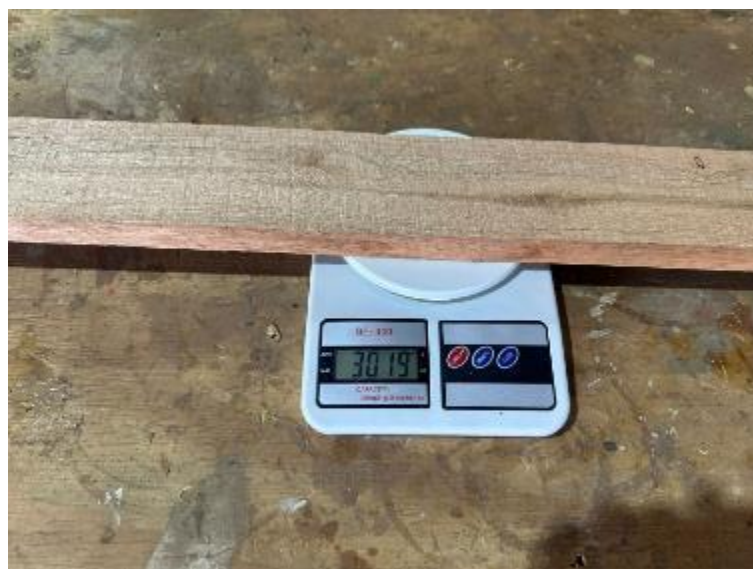
Figura 28 Pesagem das tábuas. Fonte: Autor

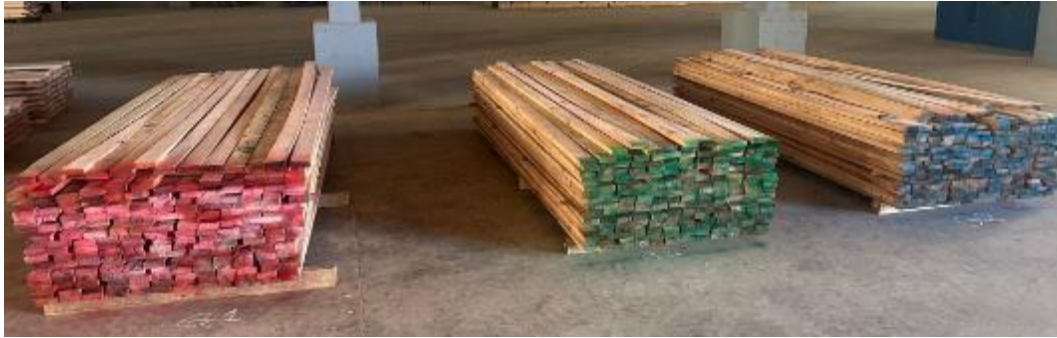
Observou-se que painéis elaborados com lamelas classificadas com resultados de módulo de elasticidade mais altos alcançaram valores superiores de módulo de ruptura e de rigidez de acordo com ALENCAR e MOURA (2019). Portanto para que os todos os painéis contivessem valores médios de módulo de elasticidade próximos, foram criados 3 grupos de valores de MOE das tábuas após a classificação (fig. 29), sendo que cada painel foi elaborado com a mesma proporção de número de tábuas de cada grupo de MOE.

Figura 29 Grupos classificados de acordo com o MOE das tábuas. Fonte: Autor.

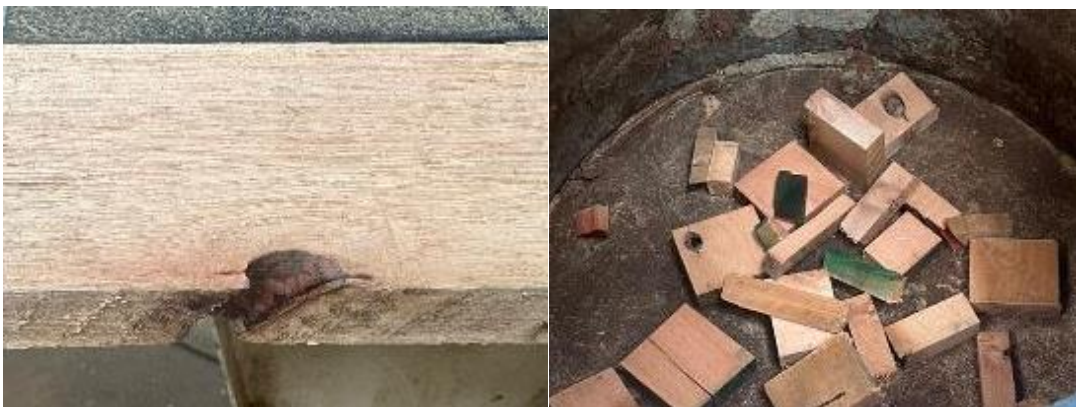
A etapa subsequente a classificação e a separação por grupos de MOE das tábuas foi o corte das peças no comprimento de 50 cm para confecção das emendas dentadas e para retirada dos defeitos das tábuas. Foram excluídos nós soltos, cariados e rachaduras. Peças com torções e abaulamentos após o corte em menores dimensões e realizadas as emendas dentadas obtiveram aproveitamento integral, diminuindo desta forma o volume de descarte. (fig. 30)

Figura 30 Defeitos retirados das tabuas. Fonte: Autor.

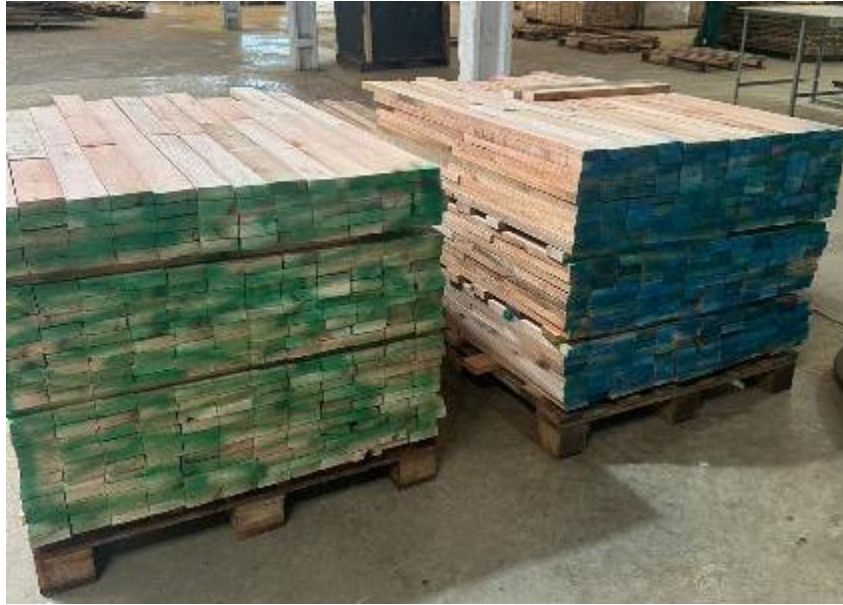
Após o corte as peças foram reagrupadas e marcadas em seus respectivos grupos de MOE, como mostra a figura 31.

Figura 31 Peças reagrupadas e marcadas nos grupos de MOE pós corte. Fonte: Autor

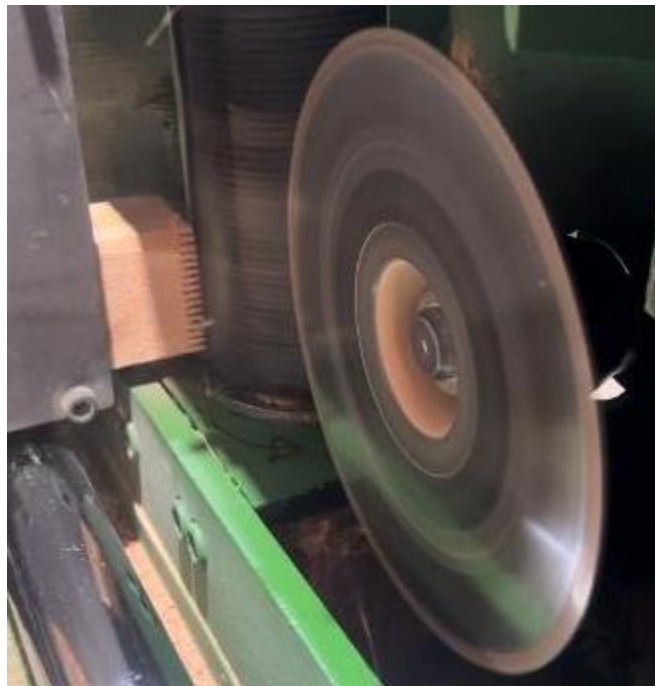
A geometria das emendas dentadas foi elaborada de acordo com a NBR 7190 (2022), e a usinagem executada primeiramente em uma fresa para emendas (fig 32).

Figura 32 Fresa de emendas dentadas. Fonte: Autor

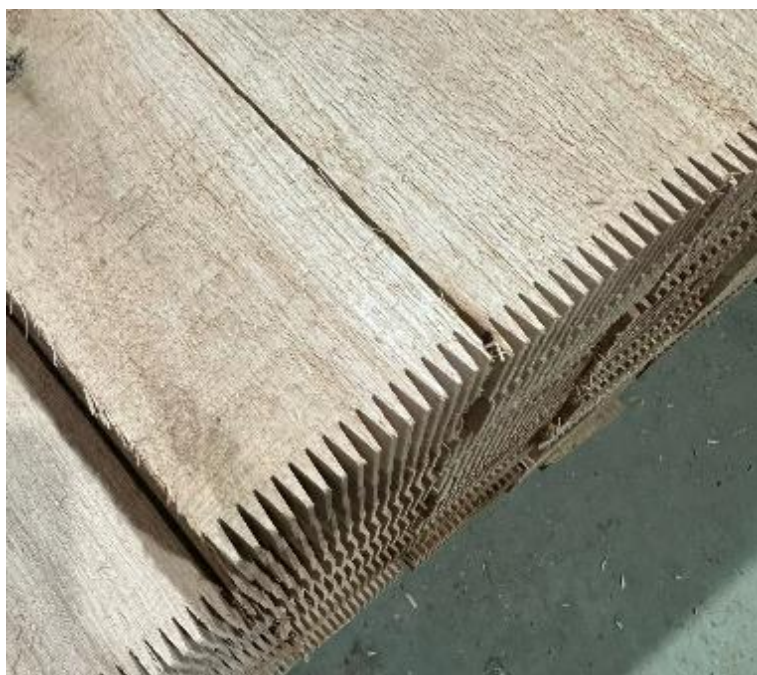
A densidade média obtida das tábuas foi de $0,574 \text{ kg/m}^3$ e o comprimento dos dentes das emendas 12mm (fig. 33), para os ensaios a pressão exercida para a colagem das emendas foi de 13 MPa por 10s como demonstra a figura 34.

Figura 33 Geometria da emenda dentada. Fonte: Autor

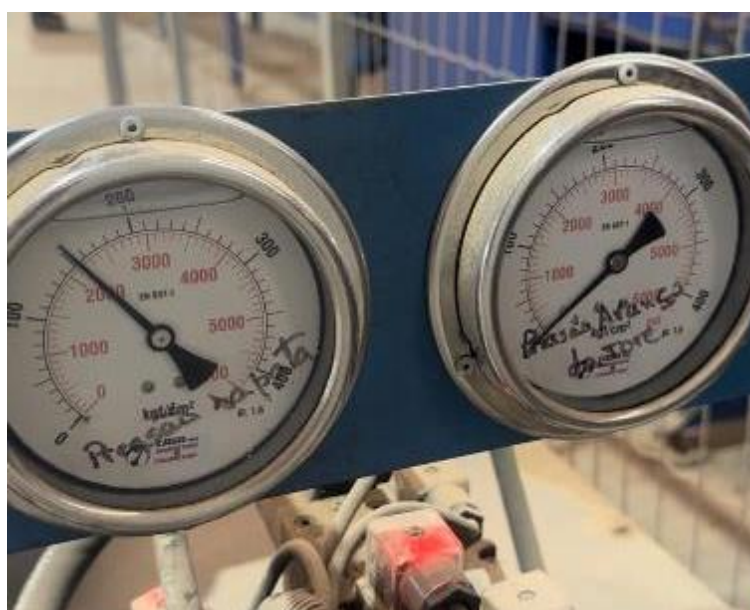
Figura 34 Medidor da pressão da colagem das emendas. Fonte: Autor

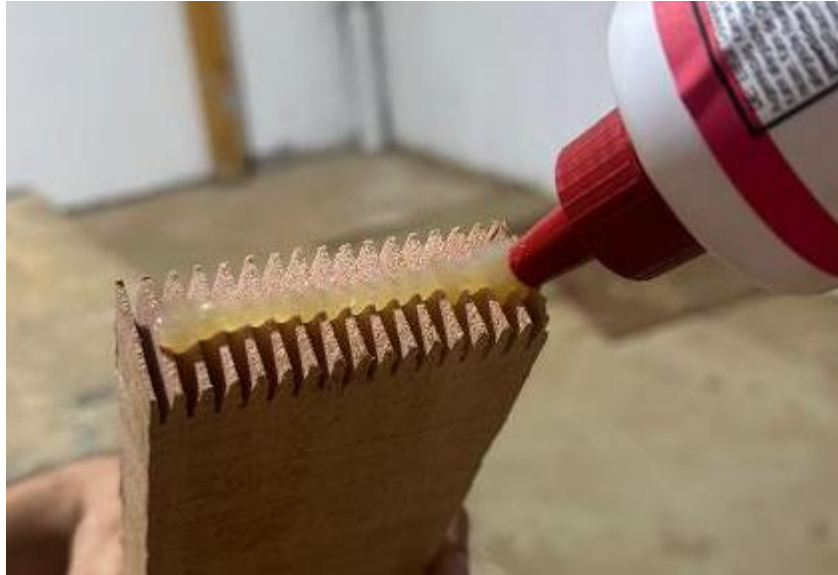
Na sequência da execução as emendas as tábuas foram produzidas em um equipamento para emendas dentadas semi-automático, onde somente a aplicação do adesivo foi efetuada manualmente. O adesivo utilizado na colagem das emendas dentadas foi o poliuretano monocomponente PU, Jowapur® 681.30, (fig. 35).

Figura 35 Aplicação do adesivo PU monocomponente na emenda. Fonte: Autor

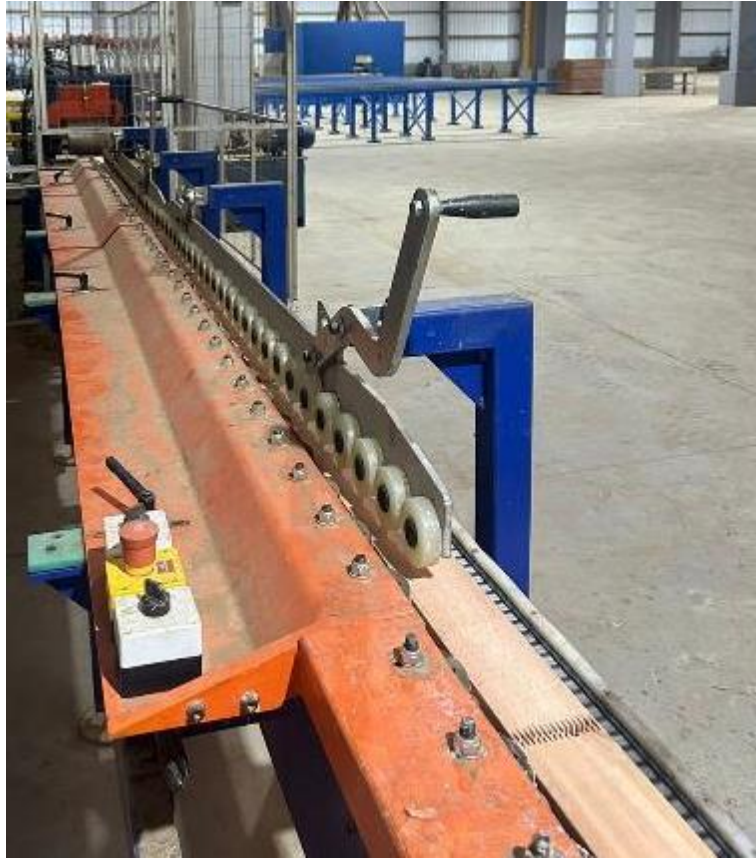
O equipamento semiautomático de fabricação das emendas dentadas produzia as peças de maneira contínua em uma esteira rolante, de modo que após a aplicação do adesivo as tábuas são emendadas, pressionadas e cortadas nos tamanhos pré determinados para a produção dos painéis, como demonstram as figuras 36 e 37. Como determinação do fabricante do adesivo, o tempo de cura da colagem das emendas é 45 minutos.

Figura 36 Equipamento semiautomático de produção de emendas dentadas. Fonte: Autor

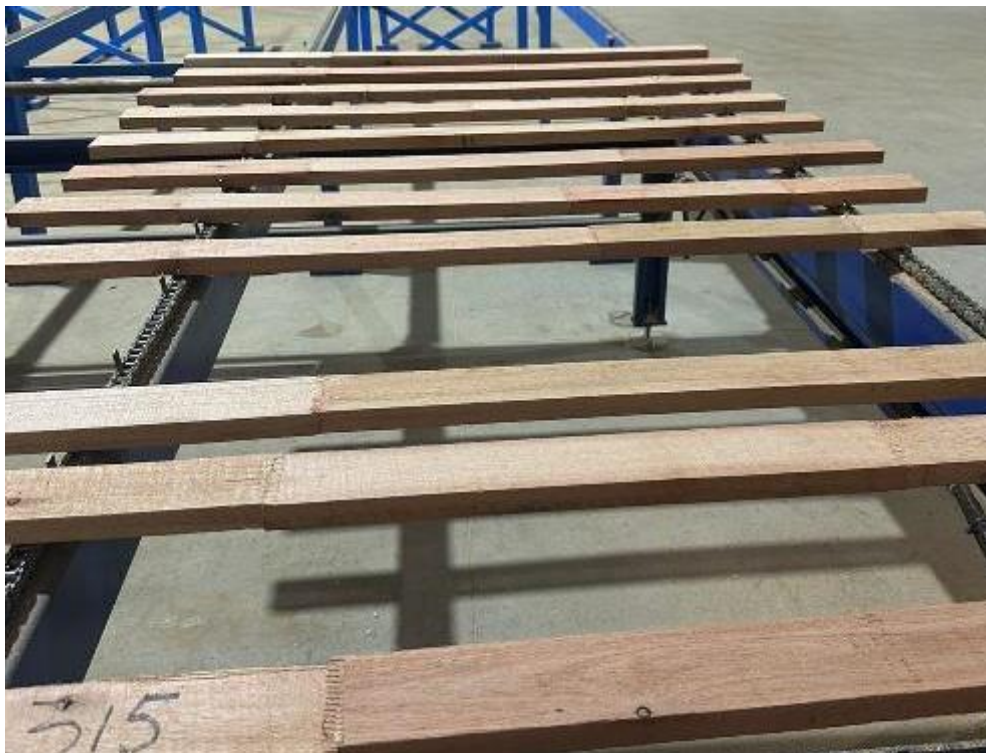
Figura 37 Peças emendadas e cortadas. Fonte: Autor

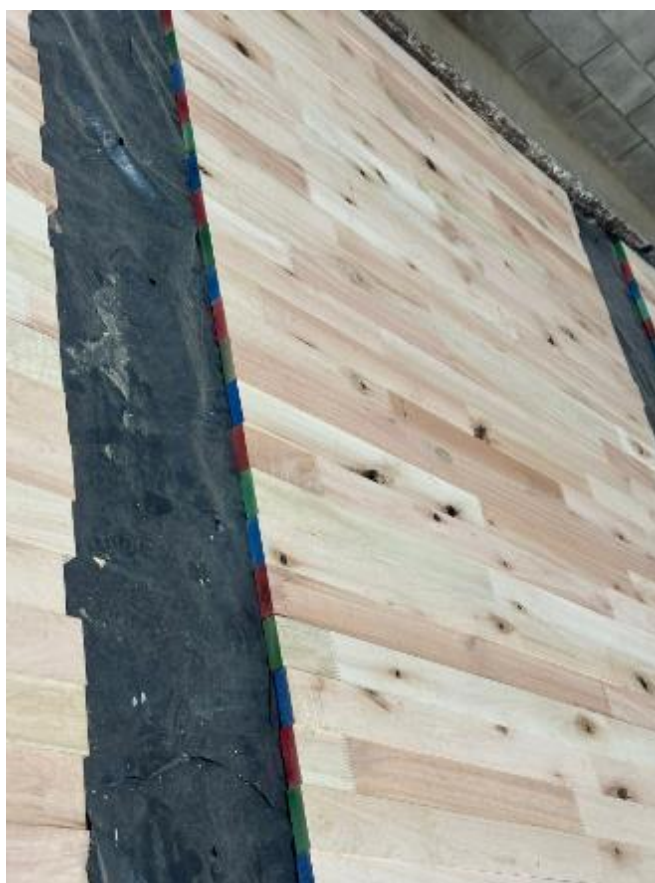
A montagem nos painéis na prensa foi sobre uma lona para que não houvesse contato e risco de colagem com a base de madeirite. As peças foram mescladas proporcionalmente de acordo com os grupos de módulo de elasticidade, para que se pudesse obter painéis estatisticamente homogêneos em termos de propriedades mecânicas, como mostra a figura 38.

Figura 38 Montagem dos painéis MLCC mesclando os grupos de módulo de elasticidade das tábuas. Fonte: Autor

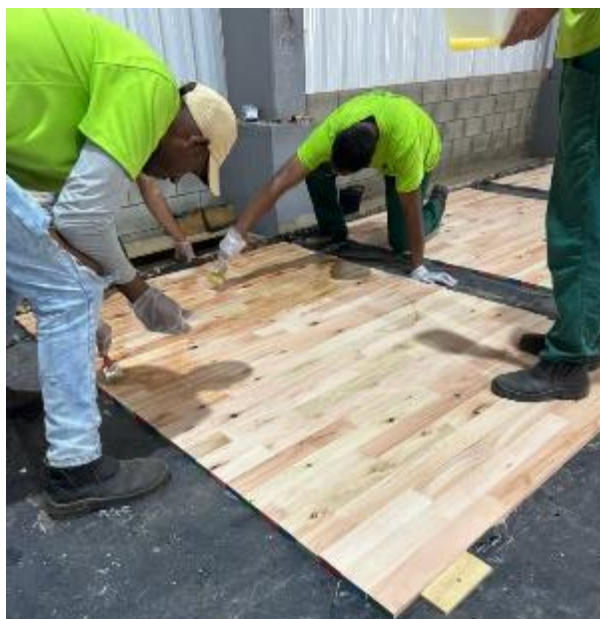
A gramatura do adesivo PU monocomponente (Jowapur® 681.30), para aplicação nas camadas foi de 200 g/m². O controle foi realizado

por pesagem em balança e a aplicação com pincel, como demonstra a figura 39.

Figura 39 Aplicação do adesivo. Fonte: Autor

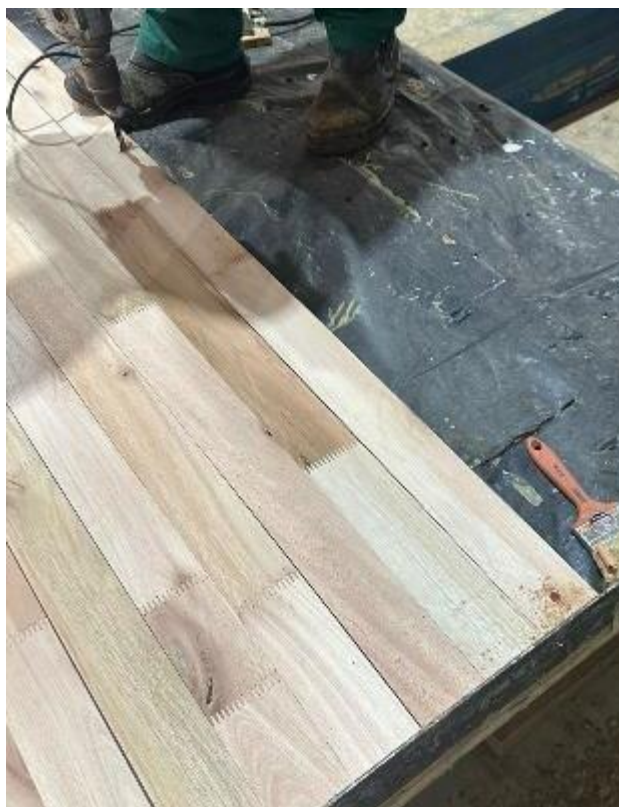
Afim de que não houvesse o “escorregamento” entre as camadas durante o processo de prensagem dos painéis, foi feito um travamento das tábuas aplicando cavilhas de madeira em uma abertura feita com furadeira nas bordas dos painéis, como demonstra a figura 40.

Figura 40 Aplicação de cavilhas para travamento do painel na prensagem. Fonte: Autor

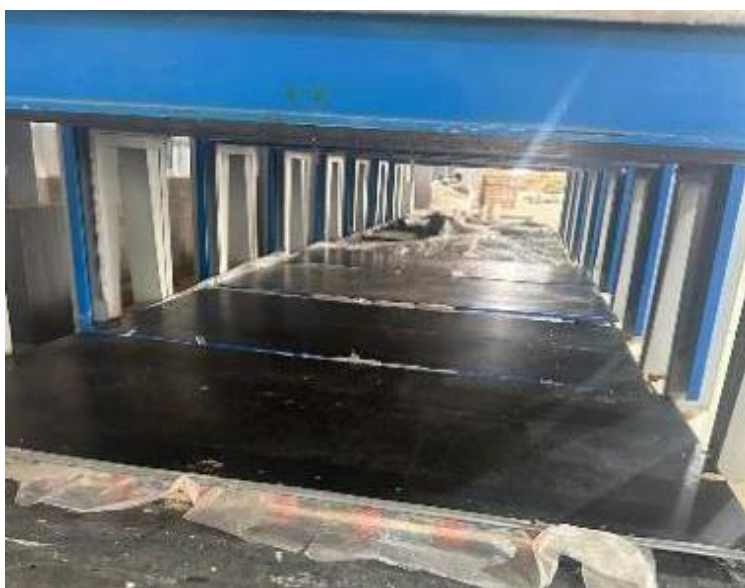
Após a montagem e travamento, foi colocada uma cobertura plástica entre os painéis e o compensado naval, (fig 41) repetindo o mesmo procedimento sob os painéis, evitando desta forma a possibilidade de colagem das chapas com os corpos de prova.

Figura 41 Painéis MLCC montados antes da prensagem. Fonte: Autor

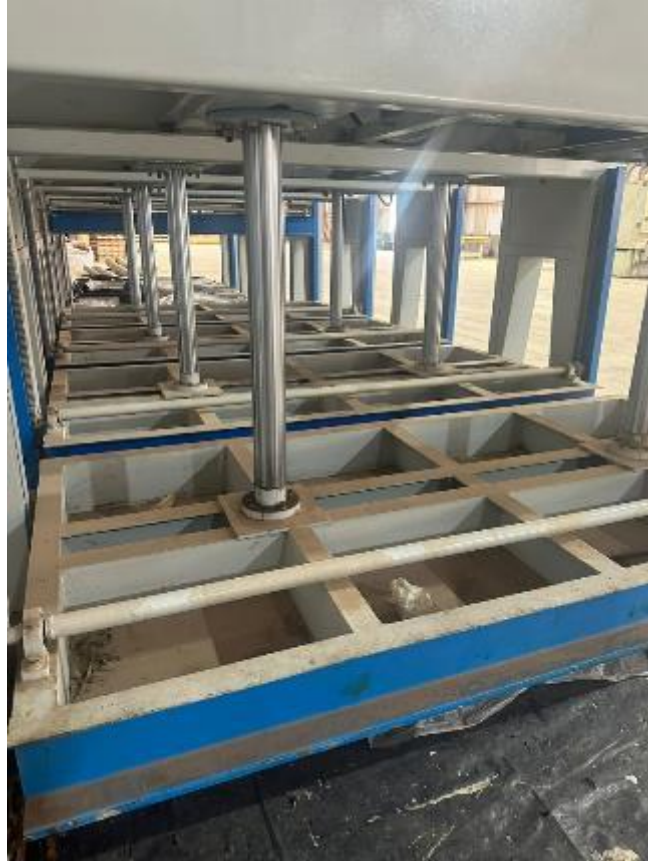
A prensa utilizada na fabricação dos painéis MLCC é composta por 12 cilindros hidráulicos que exercem a pressão homogênea de 0,7MPa por um período de 3 horas, conforme orientação do fabricante do adesivo PU monocomponente Jowapur® 681.30. (fig. 42).

Figura 42 Prensagem dos Painéis MLCC. Fonte: Autor

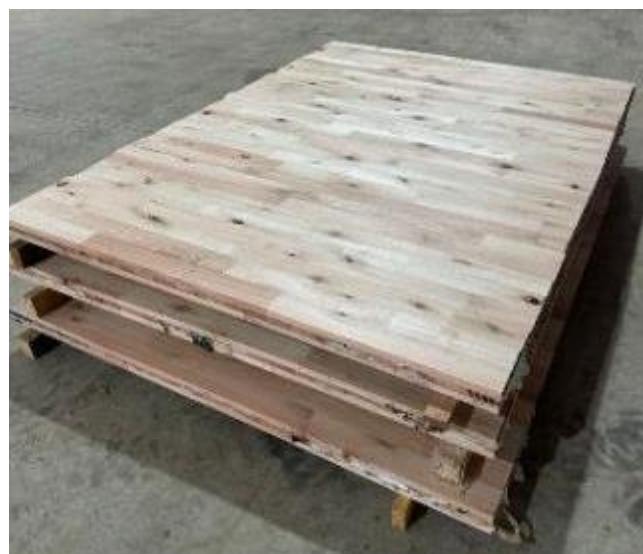
Figura 43 Painéis após a prensagem. Fonte: Autor

Posteriormente ao processo de prensagem dos painéis (fig. 43) os mesmos foram cortados nas larguras determinadas de cada corpo de prova e transportados para Universidade Estadual de Londrina (UEL) para a realização dos ensaios em laboratório.

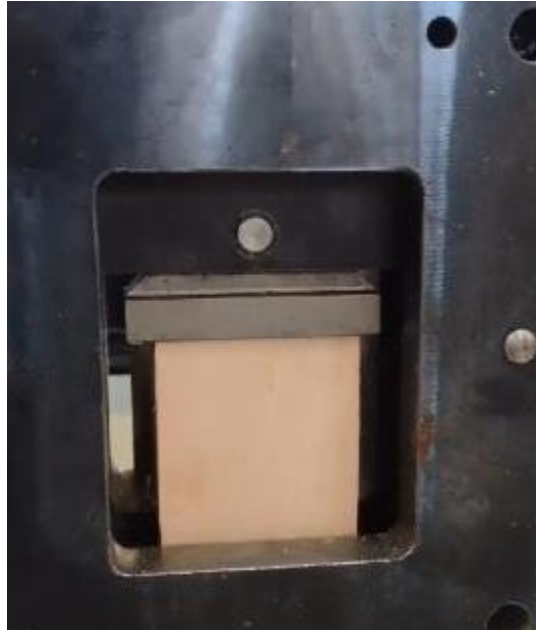
Após a realização dos ensaios para determinação da resistência e rigidez dos corpos de prova, foram realizados os ensaios de cisalhamento e delaminação, conforme descrição do anexo 7 da NBR 7190 (2022), com amostras extraídas dos painéis já testados (fig. 47).

Figura 47 Ensaio Cisalhamento. Fonte: Autor

Para os ensaios de cisalhamento na linha de cola foram elaborados 64 corpos de prova com dimensões de 5x5cm e testados na máquina universal de ensaios EMIC com célula de carga de 3 toneladas. Todos os corpos de prova foram identificados quanto a origem do painel retirado para posterior comparação.

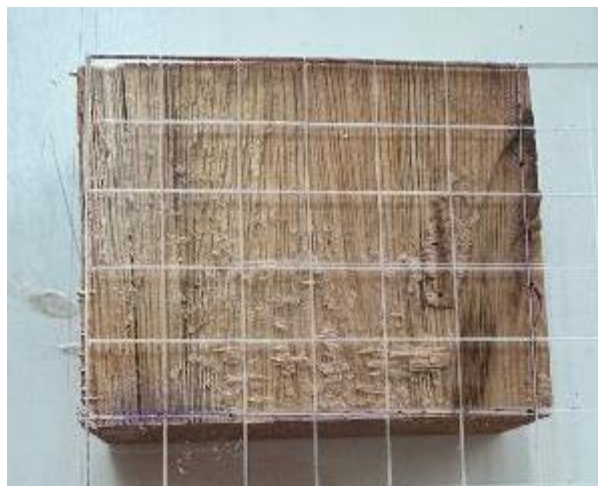
A análise da fratura é realizada conforme LOBÃO (2006) utilizando-se uma película transparente quadriculada para contagem da porcentagem do arrancamento de madeira nos corpos de prova, como mostra a figura 48.

Figura 48 Análise da porcentagem de fratura no corpo de prova.
Fonte: Autor

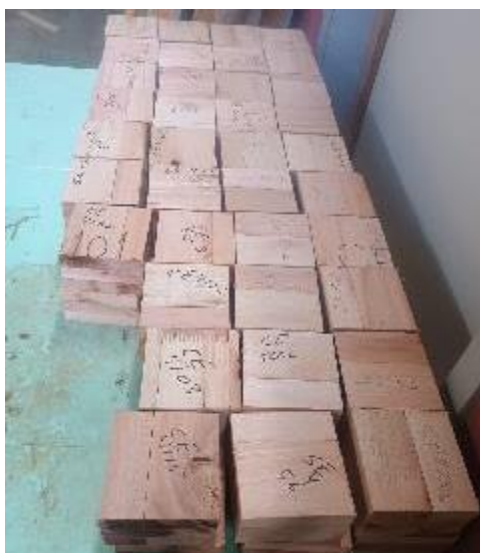
Para os ensaios de delaminação foram produzidos 74 corpos de prova com dimensões de 10x10cm, todos identificados de acordo com o painel extraído, conforme demonstra a figura 49.

Figura 49 corpos de prova para ensaios de delaminação. Fonte: Autor

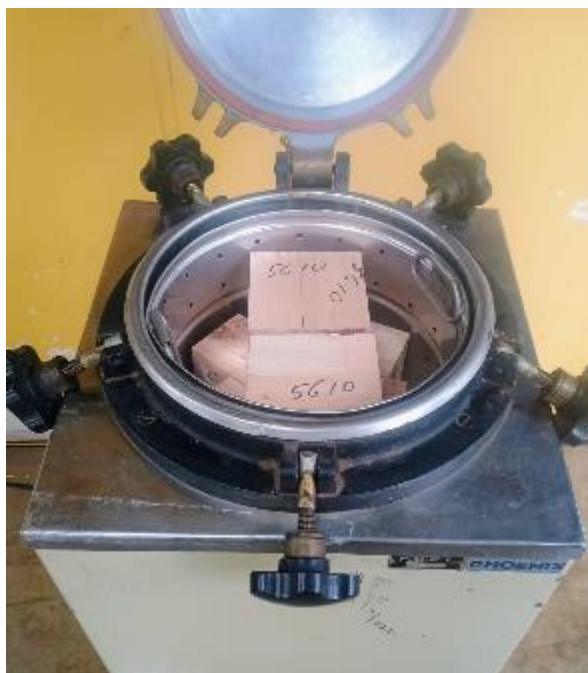
Primeiramente os corpos de prova foram submersos em água dentro da autoclave na temperatura entre 10 a 20° C e aplicado vácuo entre 70kPa a 85kPa por 30min. (fig. 50).

Figura 50 Corpos de prova dentro da autoclave para os ensaios de delaminação.
Fonte: Autor

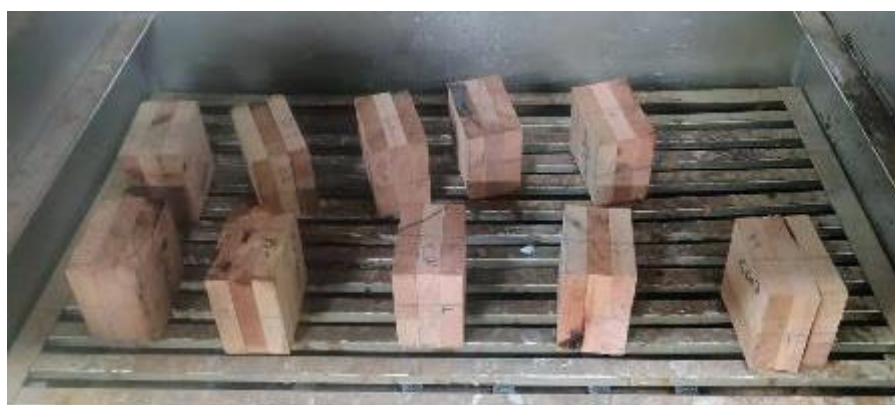
Posteriormente o vácuo foi liberado e aplicou-se pressão entre 500kpa a 600kpa por 2h. Concluída esta etapa os corpos de prova foram secos em estufa por 12h na temperatura de 105° distanciados 5cm uns dos outros, conforme figura 51.

Figura 51 Secagem em estufa dos corpos de prova dos ensaios de delaminação.
Fonte: Autor

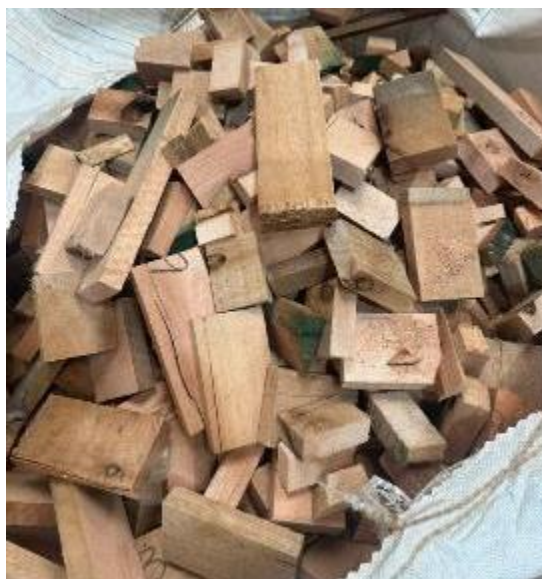
Após a classificação visual das tábuas de medula de eucalipto houve uma produção de resíduos proveniente da retirada dos defeitos, estimada em 22% do total das peças. (fig. 52)

Figura 52 Resíduos proveniente da retirada dos defeitos das tábuas. Fonte: Autor
