ANÁLISE DO COMPORTAMENTO DE **PAINÉIS MLCC**
COMPOSTOS POR LAMELAS DE MEDULA DE
EUCALIPTO **COM EMENDAS DENTADAS**

Memorial da defesa da tese apresentada ao Programa Associado de Pós-graduação em Metodologia de Projeto de Arquitetura e Urbanismo das Universidades Estaduais de Londrina e Maringá para obtenção do título de Doutora.

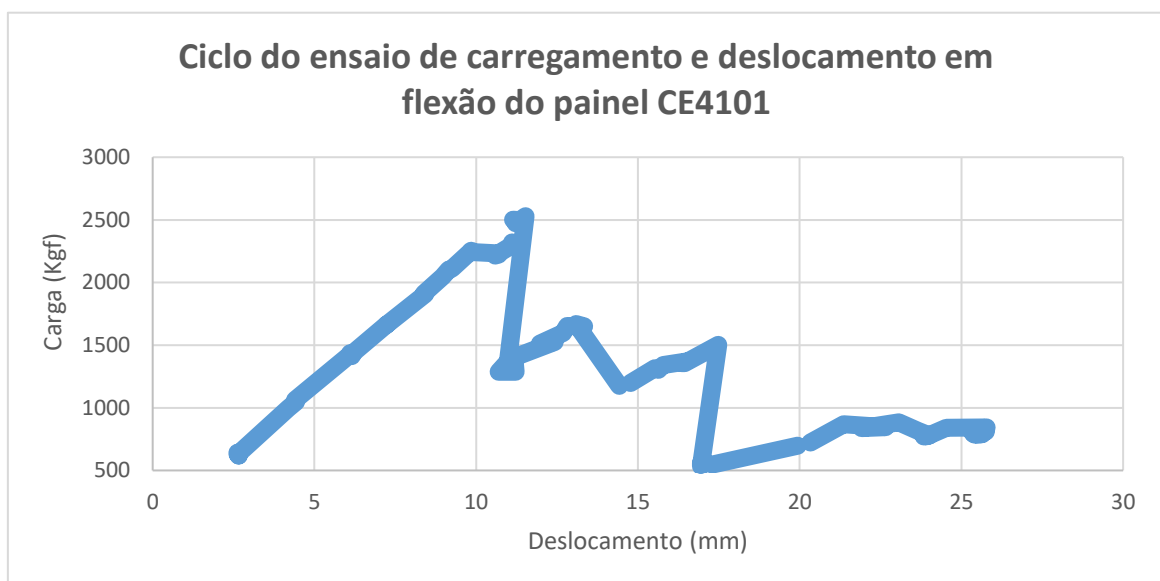
Os painéis foram testados a flexão em quatro apoios conforme a NBR 7190 (2022) e os valores de módulo de elasticidade obtidos por meio de regressão linear no gráfico gerado com os resultados dos ensaios, como demonstra a figura 54. Os gráficos dos demais ensaios estão no anexo 1.

Figura 54 Ciclo de ensaio de carregamento em flexão do painel CE4101. Fonte: Autor

A madeira serrada sob flexão tem comportamento elasto-frágil, ou seja, rompe abruptamente, em contrapartida no sistema MLCC a ruptura ocorre de forma elasto-plástica, que é favorável à segurança da estrutura, evidenciado na figura 54.

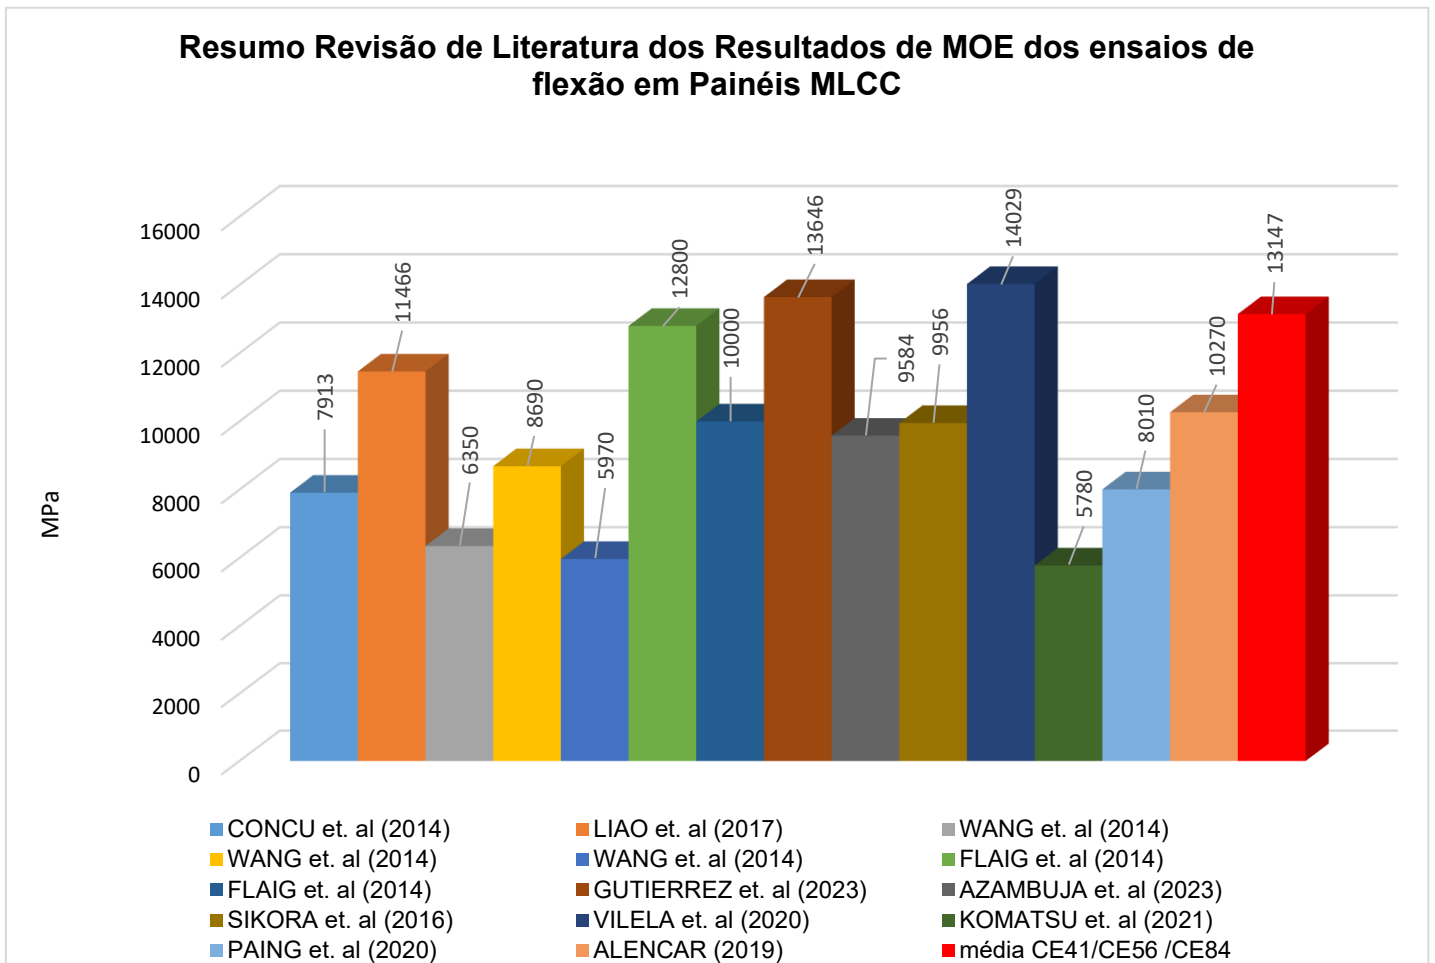
Figura 57 Resumo Revisão de Literatura dos Resultados de MOE dos ensaios de flexão em Painéis MLCC.
Fonte: Autor

Os resultados observados nos ensaios realizados nos painéis MLCC com emendas indicam uma média geral de MOE de 13.146,69 MPa e MOR de 25,70 MPa. Os valores relatados pelos autores LIAO *et. al* (2017), WANG *et. al* (2014), GUTIERREZ *et. al* (2023), SIKORA *et. al* (2016), PANG *et. al* (2020), AZAMBUJA *et. al* (2023), VILELA (2020), KOMATSU *et. al* (2021), para os módulos de elasticidade variaram entre 5.780 MPa e 14.029 MPa e os valores de módulo de ruptura relatados foram entre 11,8 MPa e 44,5 MPa, como

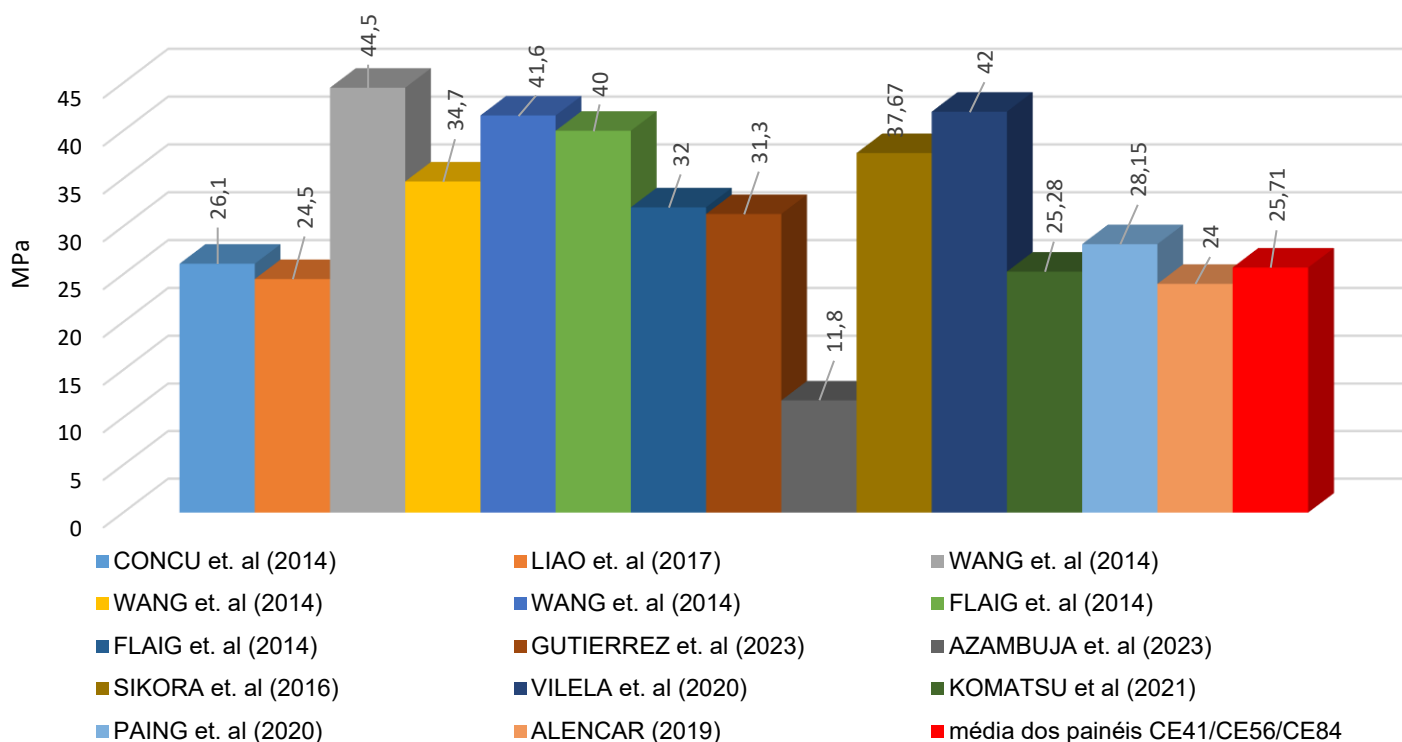
Figura 58 Resumo Revisão de Literatura dos Resultados de MOR dos ensaios de flexão em Painéis MLCC. Fonte: Autor

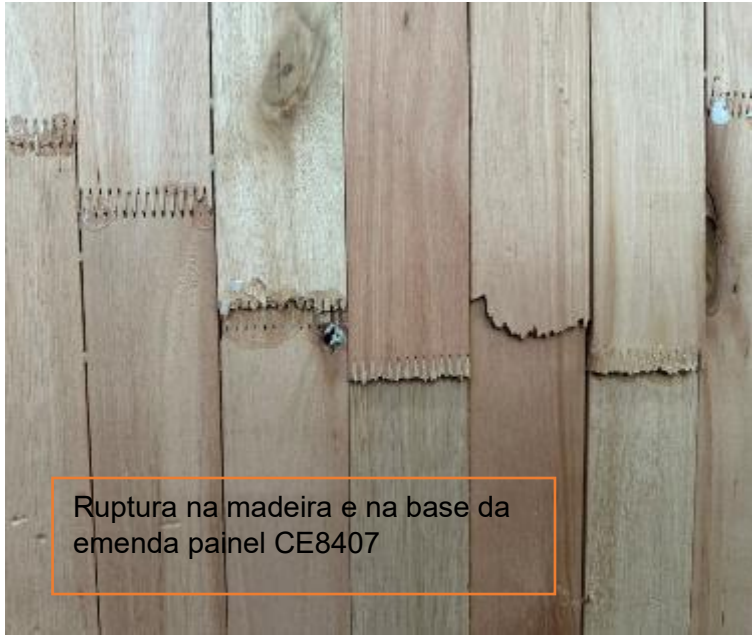
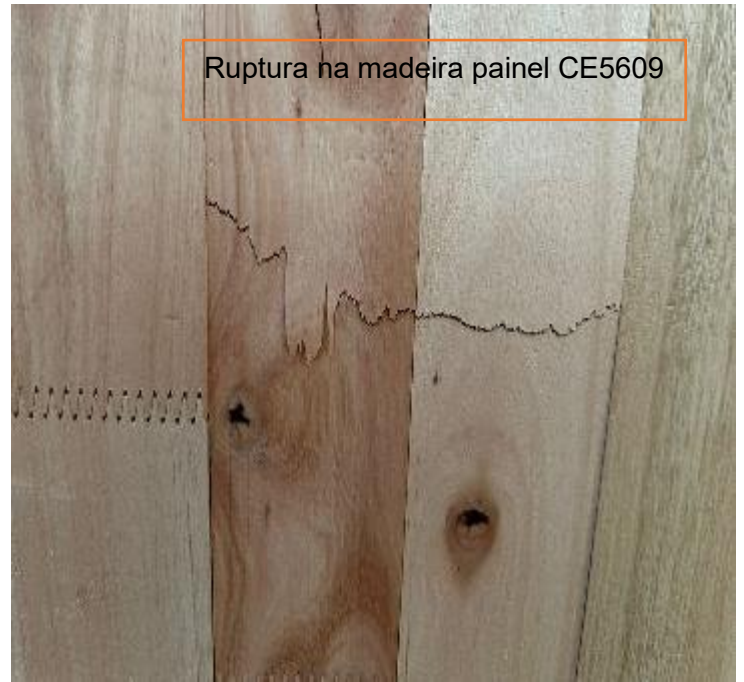
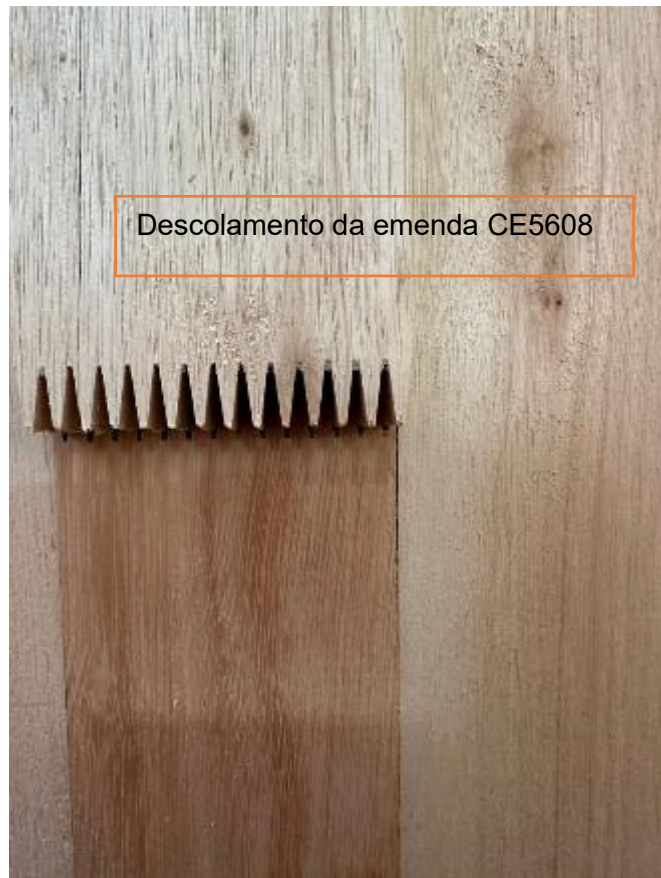
Outro aspecto sobre o modo de ruptura dos painéis foi em relação a incidência de nós. Percebe-se na figura 61, que os painéis sem emendas apresentaram maiores indicadores de ruptura nos nós. Entre os grupos dos painéis MLCC com emendas a maior porcentagem de ruptura nos nós ocorreu no grupo dos painéis com 84 cm de largura (14,28%). Pode-se notar que houve um alinhamento na ruptura da base das emendas, assim como ocorreu nos ensaios de VILELA (2020). O grupo de painéis CE56 cm foi o que apresentou maior incidência de ruptura na madeira (80%) entre os grupos sem emenda, mesmo valor obtido no grupo sem emenda, demonstrando melhor qualidade de colagem dos painéis.

Figura 61 Modo de ruptura dos painéis nos ensaios de flexão. Fonte: Autor

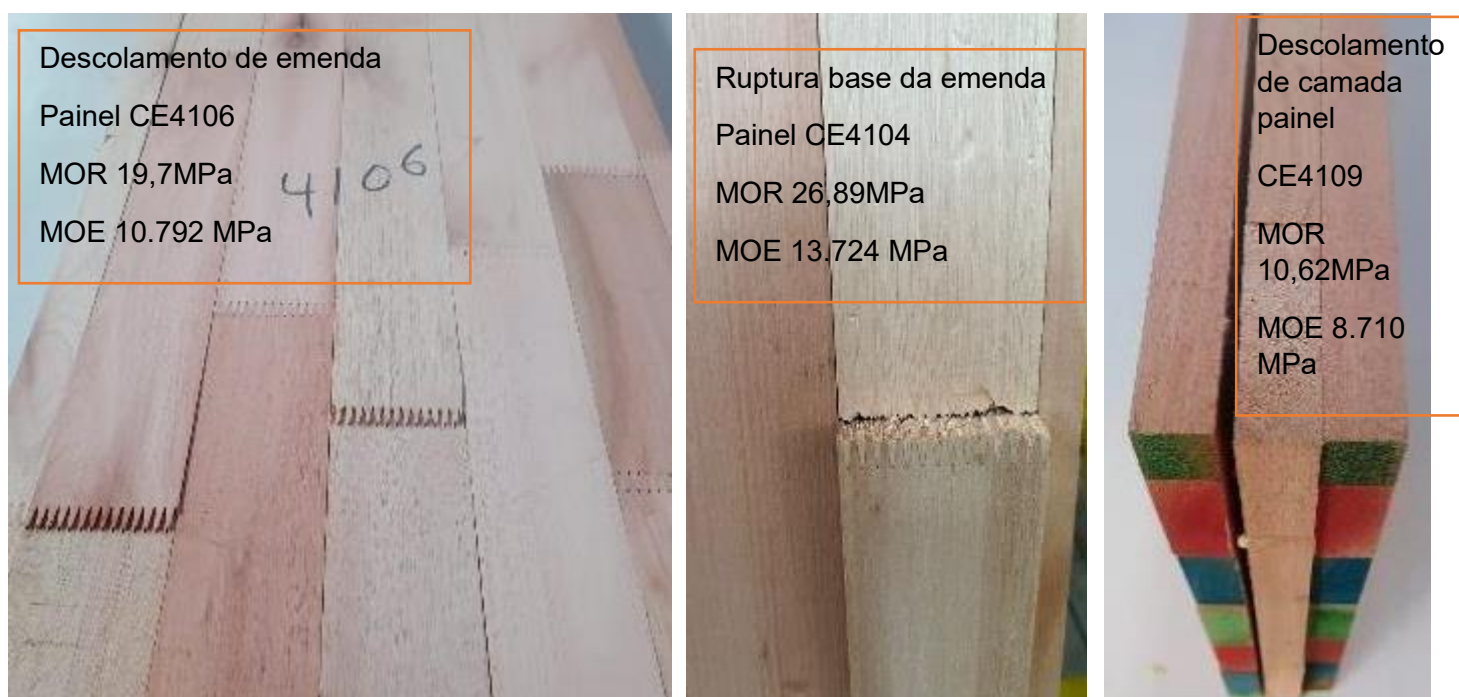
Figura 63. Modo de ruptura dos painéis CE4106, CE4104 e CE4109. Fonte: Autor

Na análise dos resultados do grupo dos painéis com emenda e 41 cm de largura, observa-se que os valores de MOR mantiveram-se abaixo de 30 MPa com média acima de 15 MPa, como demonstra a figura 62. Este grupo foi o que apresentou maior índice de descolamento de camada (fig. 63) e os menores valores de MOR e MOE entre todos os grupos.

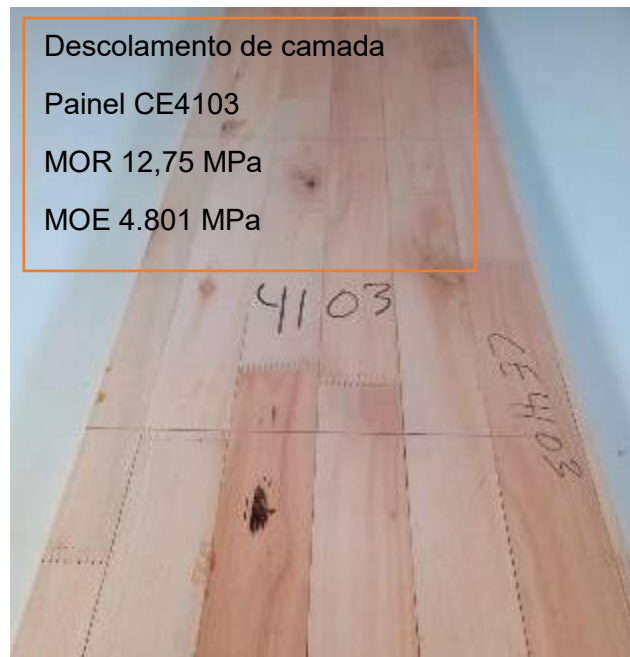
Figura 65 Painel CE4103. Fonte: Autor

no entanto este índice foi influenciado principalmente pelo baixo desempenho do painel CE4103 (fig 64), que rompeu por descolamento de camada e não atingiu o valor mínimo (8.300 MPa) exigido pela norma ANSI/APA 320 (2019) como mostra a figura 65.

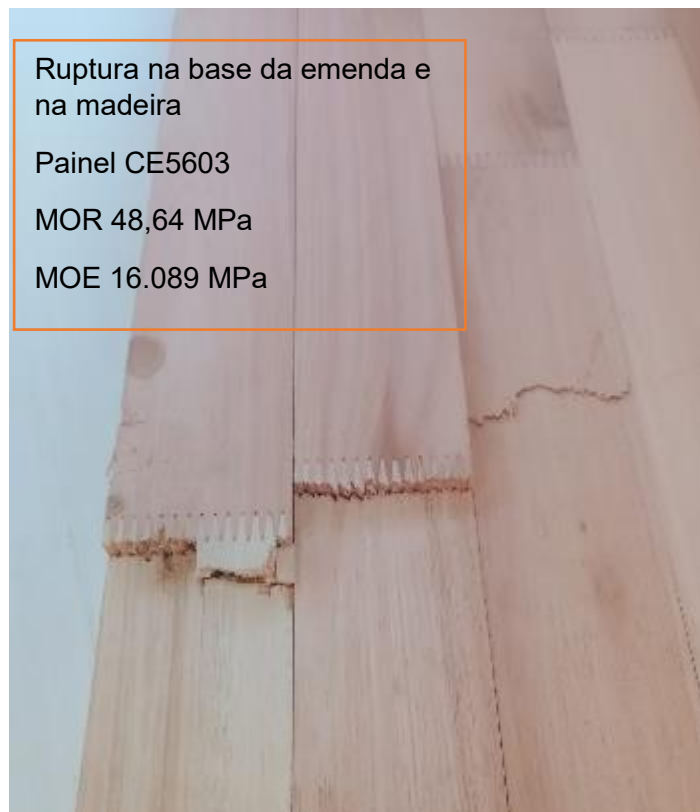
Figura 68. Painel CE5603 demonstrando ruptura na base da emenda e na madeira.
Fonte: Autor

Os resultados de MOE observados no grupo dos painéis com emendas e 56cm de largura (fig. 67) foram 6,74% superiores em relação a média geral de MOE de todos os grupos (13.944 MPa), com coeficiente de variação de 10,07%. A correlação entre os resultados de MOR e MOE deste grupo de painéis foi de 0,13, inferior aos demais grupos, ou seja, onde nota-se valores superiores de MOR, como por exemplo no painel CE 5603 (fig. 66), o resultado do MOE deste painel não é o maior do grupo. Do mesmo modo, no painel CE5604 (fig 67) que apresenta o menor valor de MOE do grupo o resultado observado de MOR é um dos mais altos. Como mostra as figuras 68 e 69 ambos painéis romperam na base da emenda e na madeira.

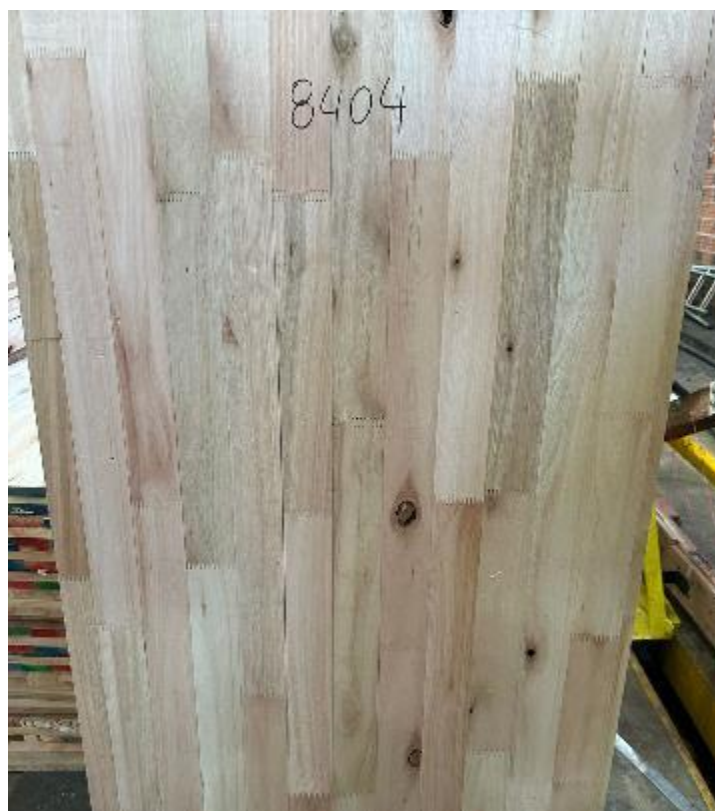
Ruptura por
descolamento de
camada

MOR 13,04 MPa

Figura 73 Painel CE8404 rompeu por descolamento de camada. Fonte: Autor

O valor mais expressivo de MOR deste grupo foi do painel CE8405 e o menor valor do painel CE 8404, como pode ser observado na figura 70. O modo de ruptura destes painéis ocorreu de forma diferente, o painel CE8404 rompeu por descolamento de camada (fig 73) e o CE 8405 por ruptura na base da emenda e na madeira (fig 72), ou seja, a qualidade da colagem influenciou no resultado de MOR, entretanto, os resultados de MOE foram semelhantes entre estes painéis.

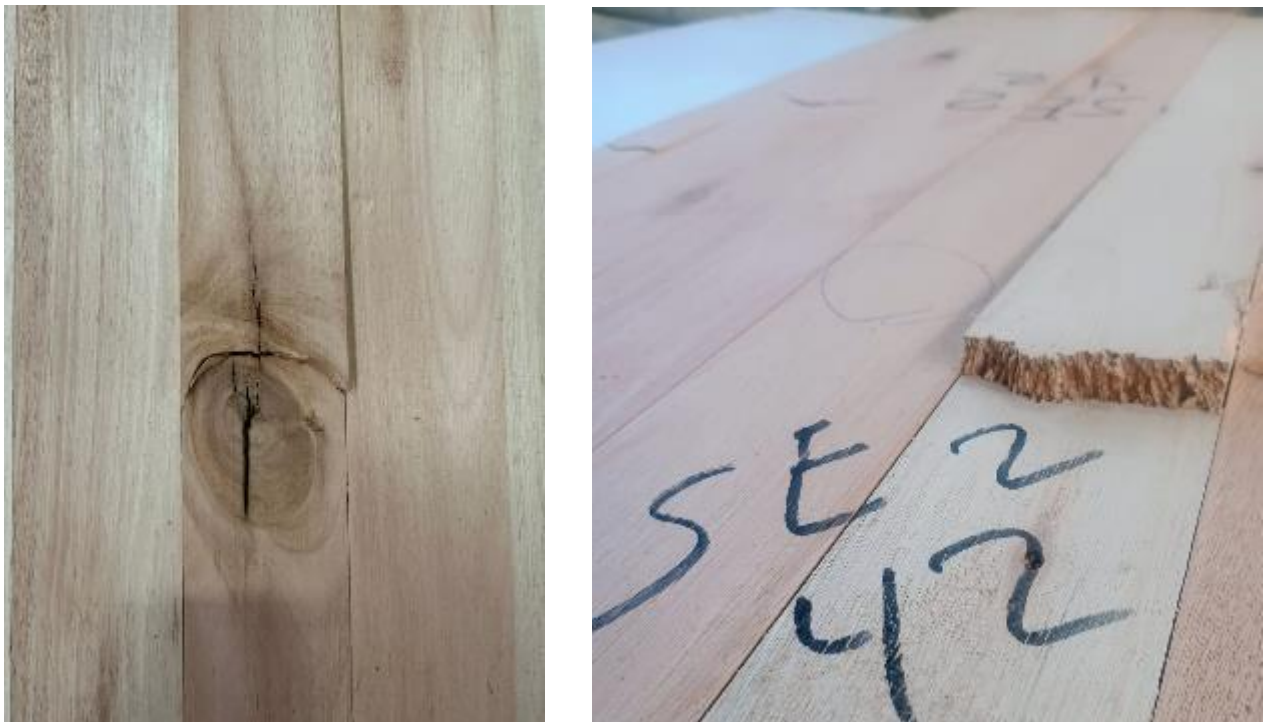
Como pode ser observado na figura 76, o painel SE4102 foi o que apresentou os maiores resultados de MOE e MOR entre os painéis sem emenda e entre os demais painéis MLCC deste estudo. Este painel apresentou ruptura na madeira e nas proximidades dos nós (fig. 77 e 78).

Figura 76 Painel SE4102 apresentando modo de ruptura no nó e na madeira. Fonte:

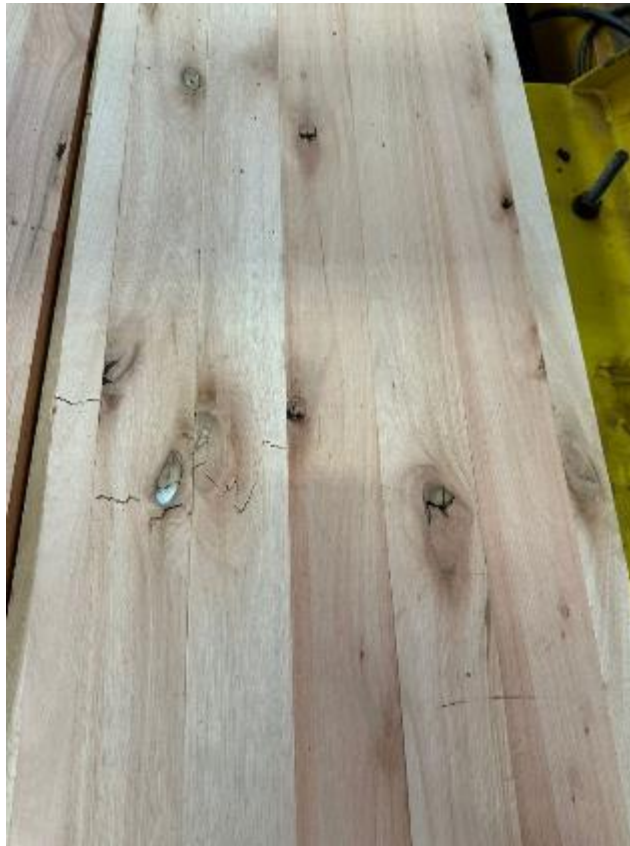
Figura 78 Painel SE 5601 demonstrando modo de ruptura nos nós e na madeira. Fonte: Autor

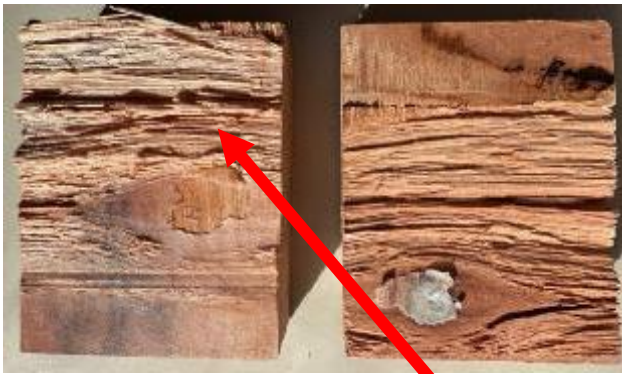
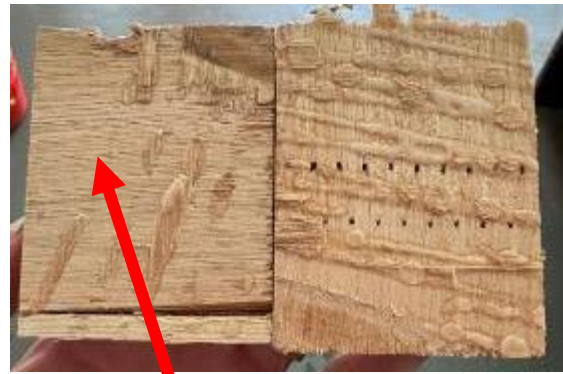
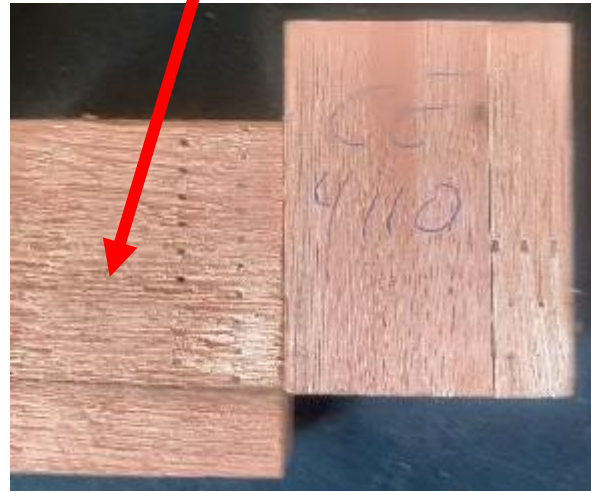
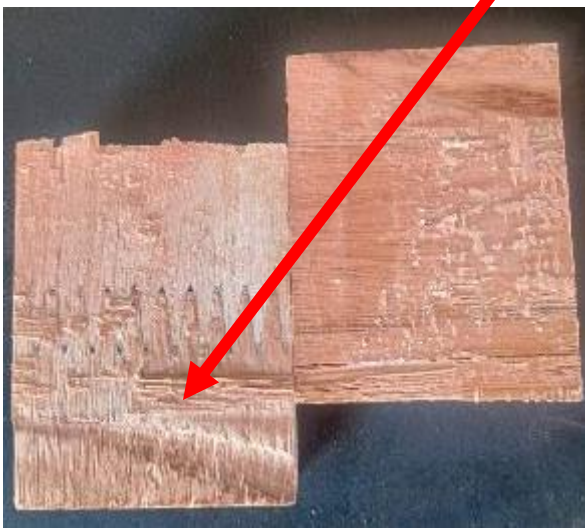
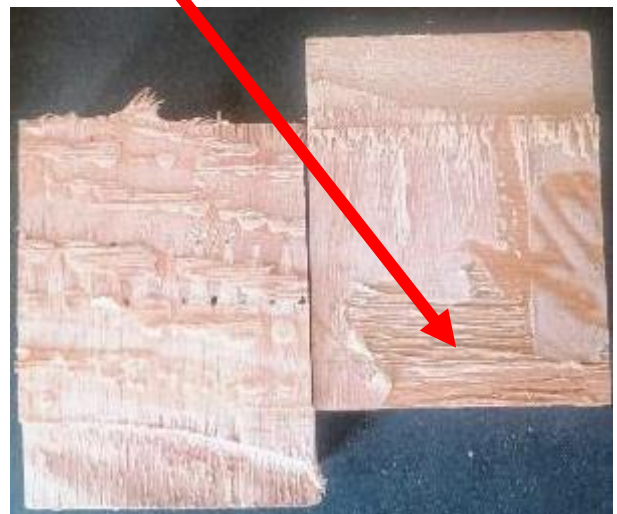
A análise do modo de fratura dos corpos de prova submetidos ao ensaio de cisalhamento, avaliou as porcentagens de colagem entre fraturas profunda e fratura rasas e a falha na linha de cola, que indica o deficiência na colagem, como mostra a figura 82.

Fratura profunda

Falha na linha de cola

Falha rasa

Figura 82 Modo de fratura dos corpos de prova do ensaio de cisalhamento. Fonte: Autor

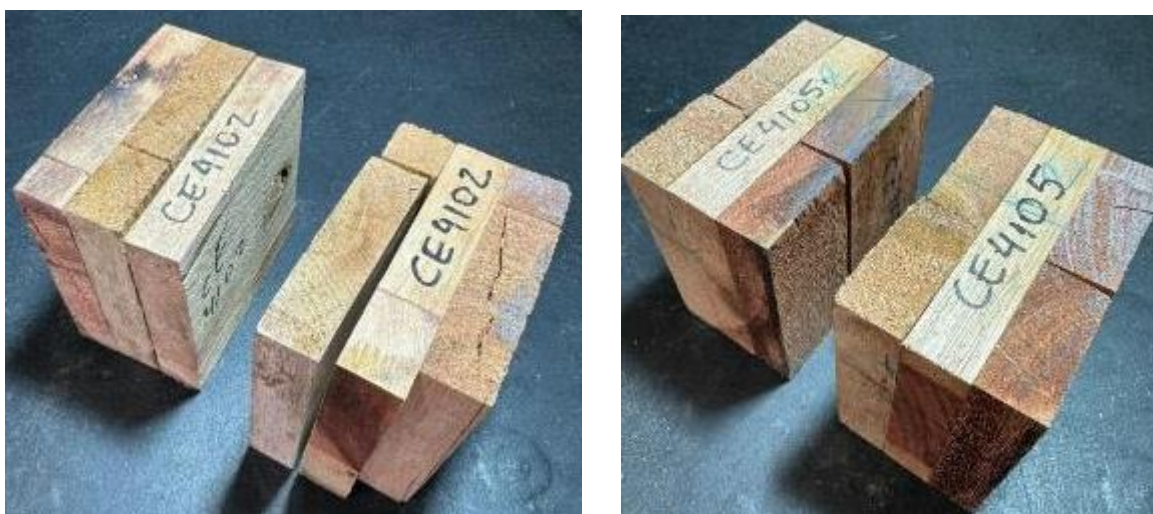
No ensaio de cisalhamento, as amostras do painel CE4102, mostraram resultados de deficiência de colagem, com média de 62,5% de falha na linha de cola no modo de fratura e descolamento de camada nos ensaios de flexão, no qual os valores de MOE (10.590 MPa) e MOR (18,04 MPa) mostraram-se abaixo da média do grupo dos painéis com emenda e 41cm de largura. Portanto, nota-se que a correlação entre o resultado do ensaio de delaminação com os demais ensaios.

Figura 94 . Corpos de prova retirados do painel CE4102 e CE4105 ensaiados a delaminação. Fonte: Autor.

Os resultados obtidos nos ensaios de flexão do painel CE4105 foram acima da média do grupo com MOE de 12.939 MPa e MOR 20,21 MPa e em relação ao modo de ruptura não houve descolamento de camada. Na avaliação do ensaio de delaminação das amostras do painel CE4105, verificaram-se os percentuais de 33,75% e 0,37%, no entanto o modo de ruptura do ensaio de cisalhamento apresentou alta média de percentual de falha na linha de cola 76,50%. Portanto, a correlação entre o ensaio de delaminação neste painel foi notada somente com o ensaio de flexão e modo de ruptura do painel.

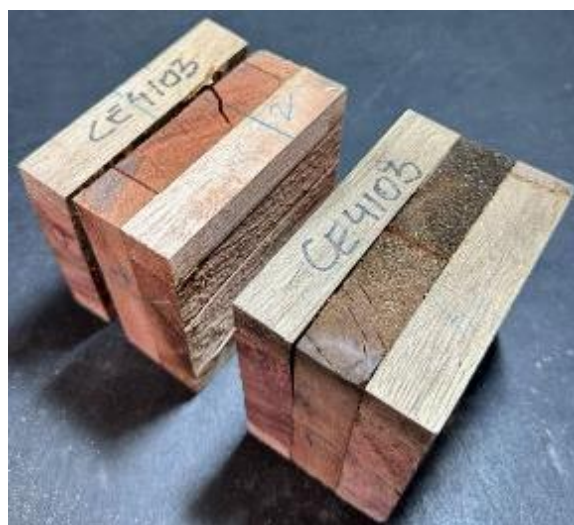
No painel CE4103 a ruptura no ensaio de flexão foi por descolamento da camada e o valor obtido para MOE foi o menor (4.801 MPa) de todos os grupos ensaiados. O valor de MOR de 12,72 MPa manteve-se na média dos demais grupos de painéis. O resultado observado de delaminação dos corpos de prova deste painel foram de 50% e 13,75%, ocorrendo descolamento total de uma das camadas, como mostra a figura 95.

Figura 95 Corpos de prova retirados do painel CE4103 ensaiados a delaminação. Fonte: Autor.

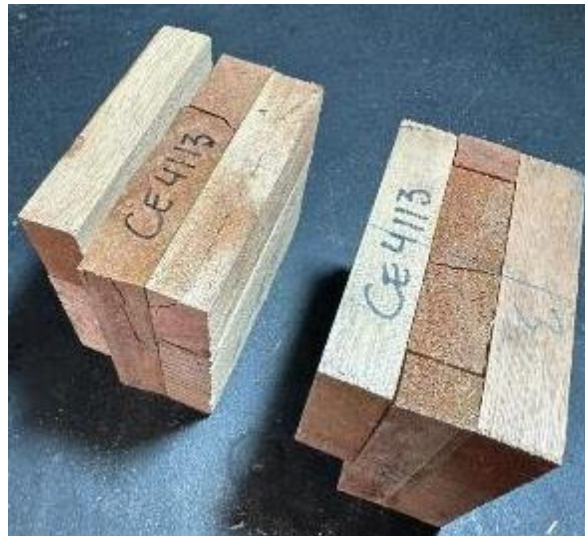
Figura 96 Corpos de prova retirados do painel CE4113 ensaiados a delaminação.
Fonte: Autor.

No modo de fratura dos ensaios de cisalhamento, verificou-se valores médios percentuais elevados de falha na linha de cola 83%, identificando desta forma a baixa eficiência da colagem no painel, fato que pode esclarecer o baixo valor de MOE do painel. Os corpos de prova do painel CE4113 (fig.96) foram os que apresentaram maior percentual de delaminação 53,75% e 56,26%, paralelamente este painel rompeu por descolamento de camada e apresentou média de falha na linha de cola nos ensaios de cisalhamento de 68,5%,

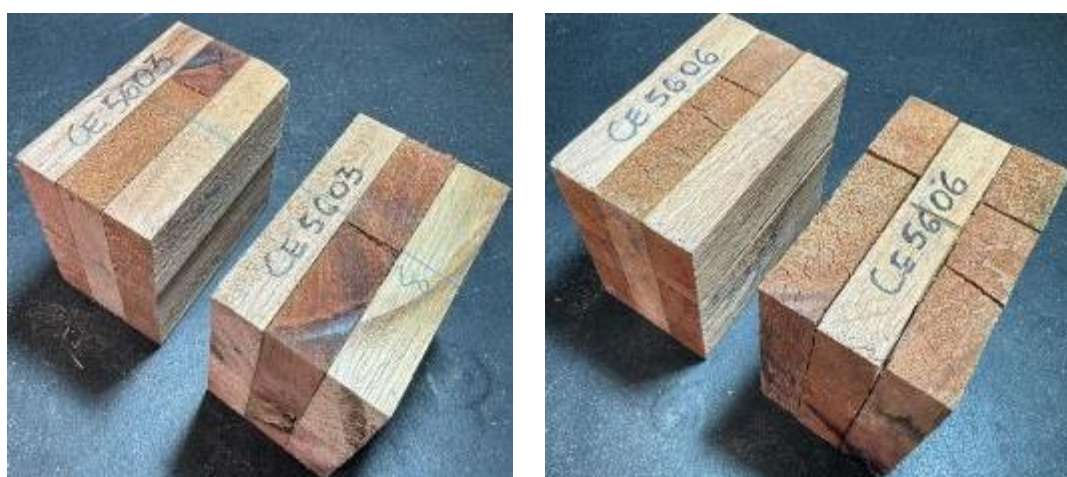
Figura 99 Corpos de prova retirados do painel CE5603 e CE5606 ensaiados a delaminação.
Fonte: Autor.

Um exemplo deste fenomeno pode ser visto nos resultados do painel CE5606, que apresenta ruptura por descolamento de camada, altos índices de falha na linha de cola no modo de fratura dos ensaios dos corpos de prova de cisalhamento, mas no entanto apresenta baixa porcentagem de delaminação total (1,5% e 7,5%) como mostra a figura 99.

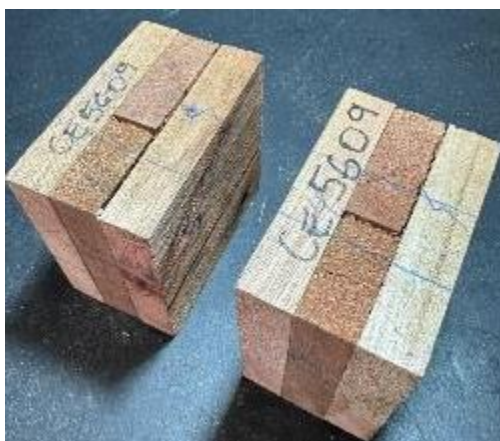
Figura 100 Corpos de prova retirados do painel CE5609 ensaiados a delaminação.
Fonte: Autor.

No painel CE5609 foi observada ruptura na base da emenda e na madeira, com média de índices de falha na linha de cola no modo de fratura dos ensaios dos corpos de prova de cisalhamento de 27,5% e apresenta baixa porcentagem de delaminação total de (13,75% e 8,75%) com demonstra a figura 100, valores elevados se comparados com a média do grupo e inversamente proporcional aos resultados dos demais ensaios deste painel.

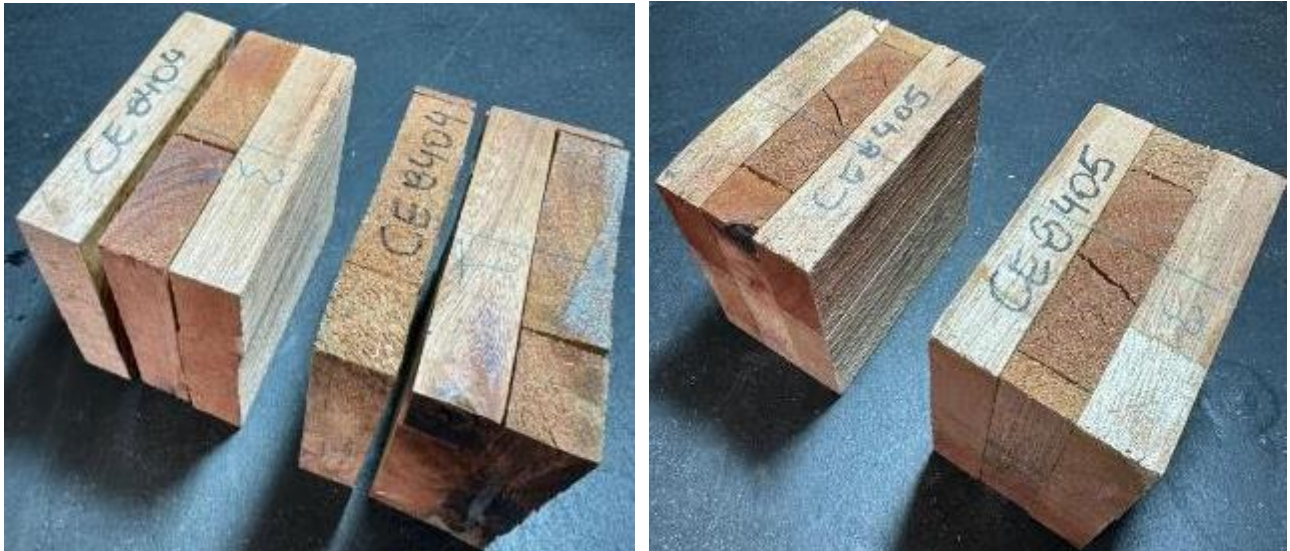
Figura 103 Corpos de prova ensaiados a delaminação extraídos do grupo dos painéis sem emenda.
Fonte: Autor

O painel CE8404 rompeu por descolamento de camada nos ensaios de flexão com o menor valor de MOR do grupo 13,04 MPa e com média de falha na linha de cola nos corpos de prova dos ensaios de cisalhamento de 75%. Como pode ser observado na figura 103, a delaminação dos corpos de

prova derivados do painel CE8404 apresentaram as mais elevadas percentagens (56,25% e 60%), demonstrando a correlação entre os ensaios realizados neste painel.

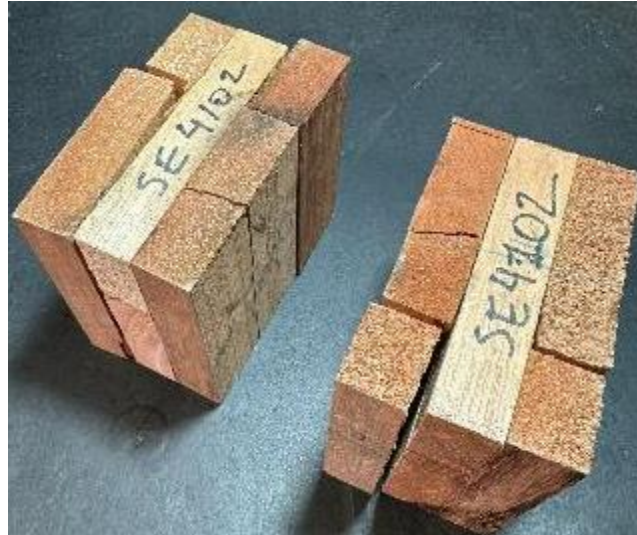
Figura 108 Corpos de prova ensaiados do painel SE4102 e ensaiados a delaminação.
Fonte: Autor

Na figura 108 é possível verificar a alta delaminação dos corpos de prova provenientes do painel sem emendas 4102 (47,5% e 17,5%), entretanto este painel foi o que apresentou os maiores valores de MOR (47,41 MPa) e MOE (20.803 MPa) entre todos os painéis ensaiados, rompendo na madeira e nos nós.

A correlação entre os resultados dos ensaios deste painel ocorre de forma positiva entre os resultados de delaminação e a média de porcentagem de falha na linha de cola (30%) dos ensaios de cisalhamento.

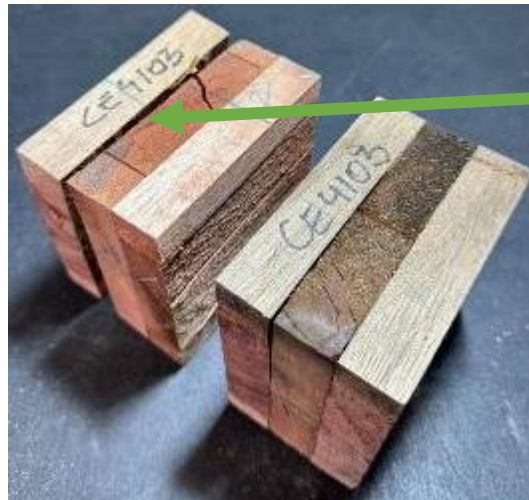
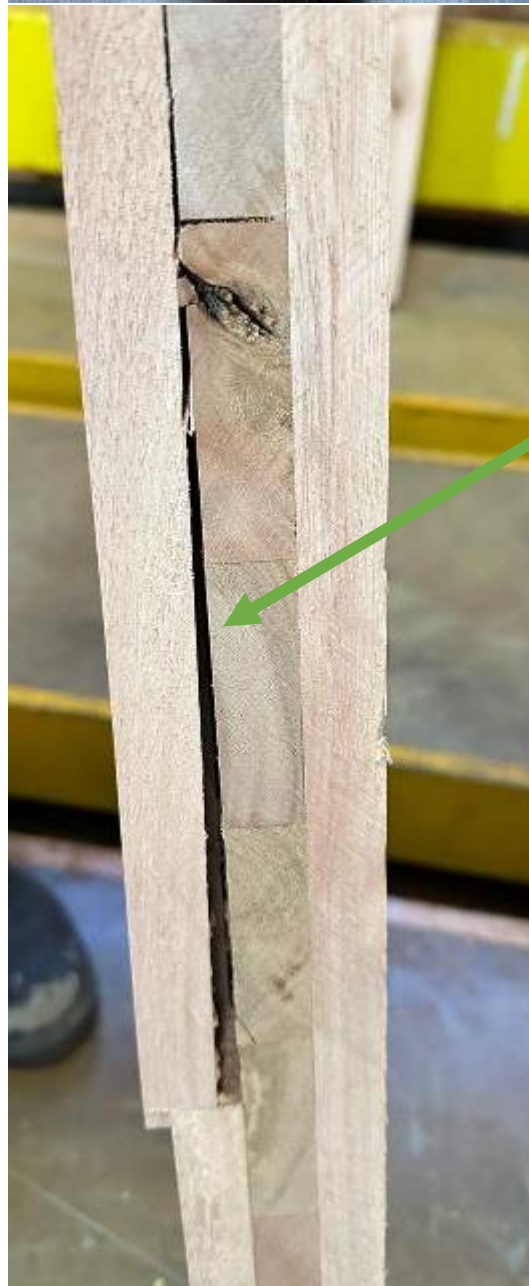
Painel CE 4103

Ensaio de Flexão – Ruptura por descolamento

MOR 12,75 MPa

MOE 4.801 MPa

Delaminação total da camada

Descolamento

Figura 111 Correlação entre os ensaios do painel CE 4103. Fonte: Autor

Como pode ser observado nas figura 111 e 112 a análise da correlação entre os ensaios foi substancial para o entendimento geral da performance física e mecânica dos painéis.
